# Tilstandsrapport

Leilighet

Sandvedbøen 127 , 4318 SANDNES

Befaringsdato: 26.03.2026

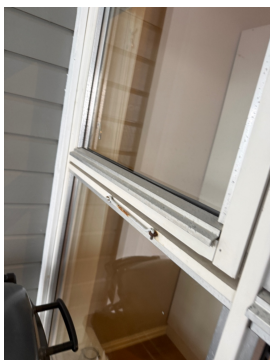
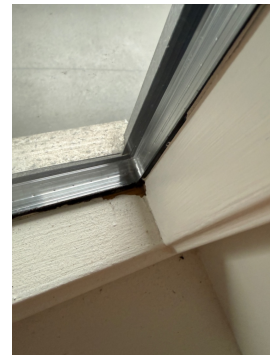
### TG 2 Vinduer

- Det er påvist tegn på innvendig kondensering av enkelte vindusglass.

Vinduer er i hovedsak fra byggeåret (Nordan), normal slitasje i overflater, pakninger og beslag. Det ble ikke registrert skader eller behov for tiltak utover normalt vedlikehold. Tegn til kondensering i enkelte vinduskarmer, dette skyldes normalt for liten utskiftning av inneluften.

- Det bør gjøres tiltak for å bedre ventilering av rommet.

Overflatebehandling, noe justeringer/smøring kan anbefales.

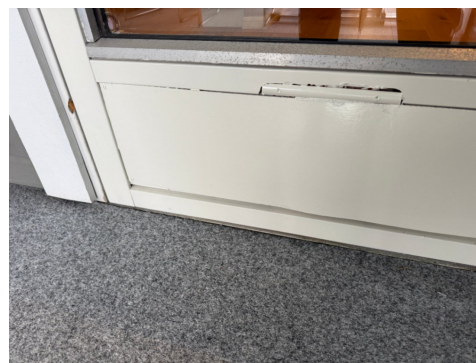
### TG 2 Dører

Dører har noe varierende alder, normal slitasje påregnelig med noe nedbryting i utvendig treverk.

TG.2\_Panel på utvendige terrasse/ balkongdør er slitt/ defekt, hakk i front panel og karm, forsøkt reparert i bryst panel, ufagmessig gjennomført.

Balkong dør front panel er defekt men fungerer, evt. tiltak med utskiftning av dør påregnes dersom ønsket utbedret.

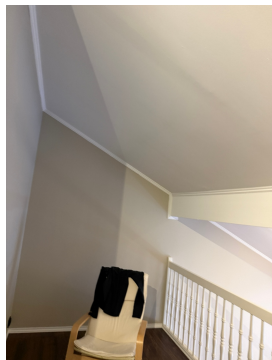
### ! TG 1 Overflater

Innvendige gulv er i hovedsak belagt med parkett. Ferdig malte overflater på vegg og i himling.  
Stedvis noe ujevn sparkling/maling i deler av himling, hakk i taklist soverom indikerer tidligere innredning av skap.

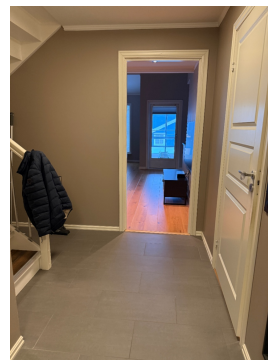
### ! TG 2 Etasjeskille/gulv mot grunn

- Det er målt høydeforskjell på mellom 15-30 mm gjennom hele rommet. Tilstandsgrad 2 gis med bakgrunn i standardens krav til godkjente måleavvik.

Målt høydeforskjell på mellom 10 - 20 mm. Tilstandsgrad 2 gis med bakgrunn i standardens krav til godkjente måleavvik.

- For å få tilstandsgrad 0 eller 1 må høydeforskjeller rettes opp. Det vil imidlertid sjelden være økonomisk rasjonelt som et enkeltstående tiltak i en bolig som dette. Dersom boligen en gang skal renoveres, kan man vurdere slike tiltak.

Normal tid før vedlikehold av tregulv, parkett, lakkert er 4 - 6 år.  
Ikke behov for umiddelbare tiltak men ved evt. legging av nytt gulv som stiller krav til planhet av underlaget, må tiltak vurderes.

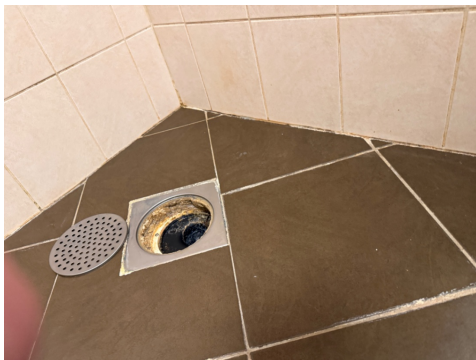
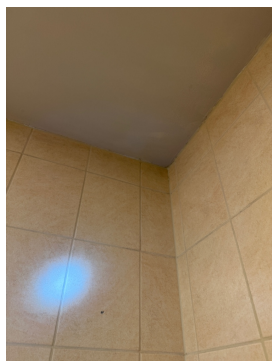
### ! TG 2 Overflater vegger og himling

- Det er påvist at flisfuger har riss/sprekker.

Mindre riss/sprekk og noe misfarging i silikonfuger i overgang gulv/vegg i dusj.

- Dersom tiltaket ikke utføres er det fare for videre skadeutvikling.

Silikonfuger i overgang gulv og vegg i dusj anbefales oppgradert/skiftet ut.

Det kan anbefales å installere et dusjkabinett for å spare overflater for belastning med fritt vann. Manglende oppgradering av våtrommet medfører høy risiko for at konstruksjonene ikke vil tåle vanlig bruk av vann eller lekkasjer. Dagens utforming og tilstand medfører en større risiko for at våtrommets konstruksjoner ikke vill tåler lekkasjer, som også kan føre til fuktskader i tilstøtende konstruksjoner.

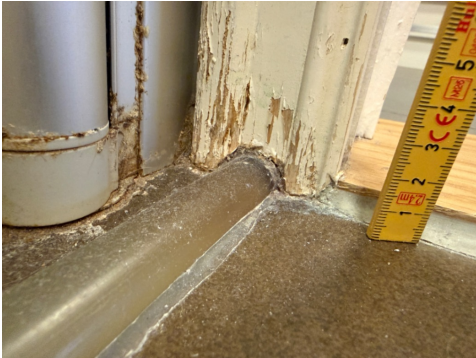
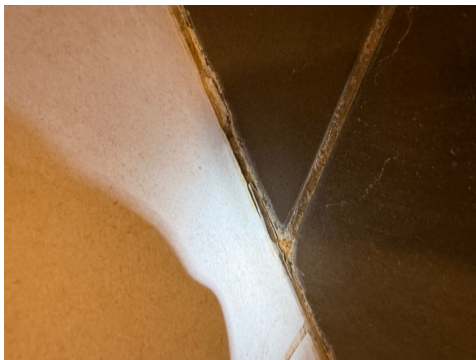
Noe lite lokal fall mot sluk, det er ikke tilfredsstillende fall på gulvet til sluk.

- Det er mulighet for at det kan forekomme vannlekkasje på våtrommet hvor vann ikke vil gå til sluk.

- Det er påvist at flisfuger har riss/sprekker.

- Det er påvist avvik i fallforhold til sluk i forhold til krav i forskrift på byggetidspunktet.

- Det er påvist symptom på fukt/råteskader.

Mindre riss/sprekk i silikonfuge i overgang gulv og vegg i dusj.

Manglende oppgradering av våtrommet medfører høy risiko for at konstruksjonene ikke vil tåle vanlig bruk av vann eller lekkasjer. Terskel til dusj og lite fall utenfor dusj vill hindre at vann ledes til sluk.

- Til tross for avviket i fall/høydeforskjell til sluk, vil gulvet fortsatt kunne lede vann mot sluket, men med redusert effektivitet. Dette kan potensielt øke risikoen for vannansamling i enkelte områder av badet.

- Dersom tiltaket ikke utføres, kan dette over tid føre til at flisene løsner eller sprekker, spesielt ved belastning eller bevegelser i konstruksjonen.

Mikrosprekker i fugemassen kan føre til at vann trekker inn bak fugene og at silikon fuger sprekker opp, fukt kan legger seg mellom membran og flis, dermed ikke tørke tilstrekkelig ut evt. føre til nedbrytning av materialer over tid. Silikonfuger i overgang gulv og vegg i dusj anbefales oppgradert/skiftet ut. Manglende oppgradering av våtrommet medfører høy risiko for at konstruksjonene ikke vil tåle vanlig bruk av vann eller lekkasjer. Dagens utforming og tilstand medfører en større risiko for at våtrommets konstruksjoner ikke vill tåler lekkasjer, som også kan føre til fuktskader i tilstøtende konstruksjoner.

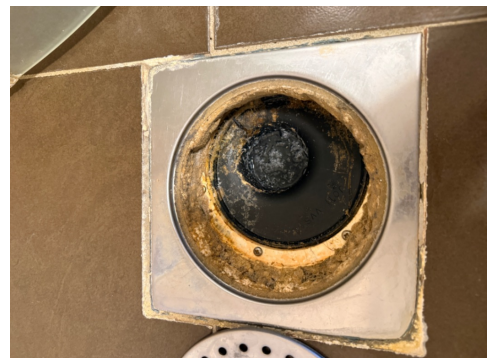
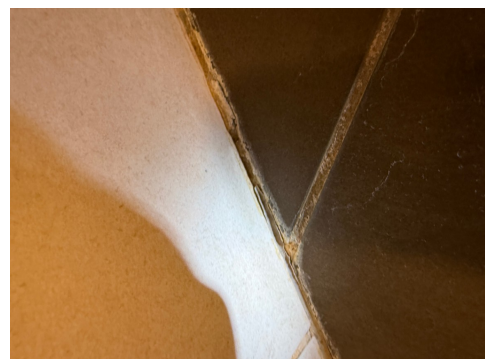
### ! TG 2 Sluk, membran og tettesjikt

- Mer enn halvparten av forventet brukstid er passert på slukløsningen.
- Det er påvist andre avvik:

Glipper i påsmurt tettsjikt/silikon overgang sluk og belegg. Lav terskel i dør 15 mm er under anbefalte høyde på 25 mm, det er ikke registrert oppbrett av (vinyl) belegg mot terskel kun silikon. Riss/sprekk i fuger mellom fliser på gulvet og slukrist, riss/sprekk i fuger mellom gulv og vegg i dusj, oppgradering av påpekte forhold må påregnes.

- Sluket må sjekkes og rengjøres jevnlig.
- Andre tiltak:
  - Overvåk tilstanden jevnlig. For å få tilstandsgrad 0 eller 1 må slukløsningen skiftes ut og sannsynligvis må også membransjiktet skiftes/utbedres. Det er imidlertid vanskelig å si noe om tidspunktet for når dette er nødvendig.
  - Eldre sluk av plast er ofte utsatt for lekkasjer og særlig i overganger. Eventuelle lekkasjer kan medføre fuktskader på tiliggende konstruksjoner.

Ved renovering, påse at alle forhold med tettesjiktet, våtsone, sluk, røranlegg mv. dokumenteres.

Dusjkabinett kan anbefales for å redusere bruksbelastning av overflatevann. Manglende oppgradering av våtrommet medfører høy risiko for at konstruksjonene ikke vil tåle vanlig bruk av vann eller lekkasjer. Dagens utforming og tilstand medfører en større risiko for at våtrommets konstruksjoner ikke vill tåler lekkasjer, som også kan føre til fuktskader i tilstøtende konstruksjoner.

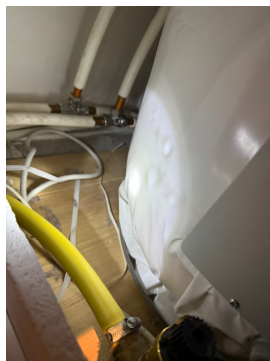
### Vurdering av avvik:

- Det er avvik:

Bedre adkomst til bereder og lekkasjesikring av bereder anbefales, bereder anbefales plassert i rom med vann tetsjikt og direkte avrenning til avløp/sluk.
