# Tilstandsrapport

Enebolig

Topdalsveien 351, 4658 TVEIT

Befaringsdato: 29.07.2025

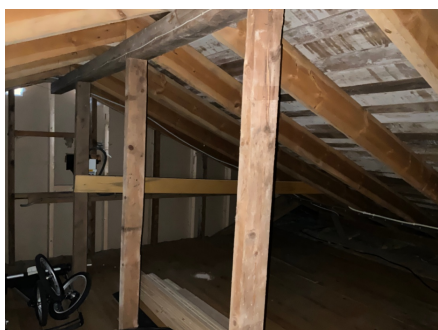
Takkonstruksjonen har sperrekonstruksjon i tre.

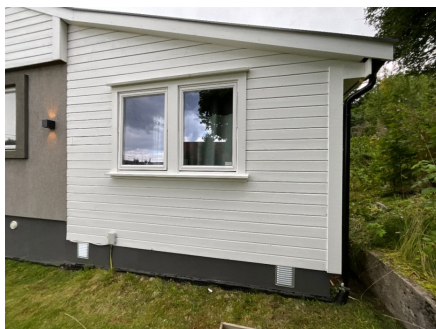
Bygningen har kryp kjeller under trebjelkelag og stubbegulv.

- Det er ikke adkomst til kryp kjelleren og den er ikke undersøkt innvendig. Kryp kjeller regnes for å være en risikokonstruksjon som er utsatt for fukt- og råteskader i bunnsvill, trebjelkelaget og andre tilstøtende konstruksjoner, på grunn av fuktighet fra grunnen og kondensering ved temperaturforskjeller. Selv om det ikke er avdekket tegn på skader, betyr ikke dette nødvendigvis at det ikke foreligger skader i eller i forbindelse med kryp kjelleren.

Kryperom under bygget.

- Vær oppmerksom på denne risikoen, overvåk tilstanden og undersøk dette nærmere, helst med hjelp av en fagkyndig.

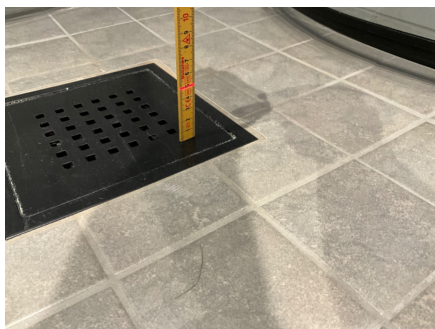
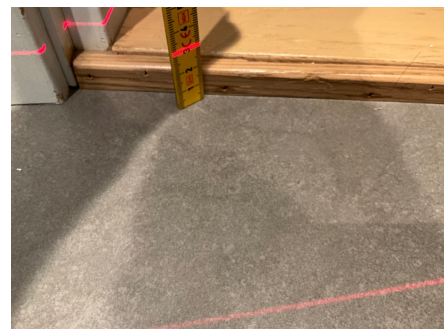
### 1. ETASJE > BAD

Det er flislagt gulv med elektriske varmekabler. Det er 20 mm. høydeforskjell fra flis ved dør til slukrist. Oppkant ved dør på 15 mm.

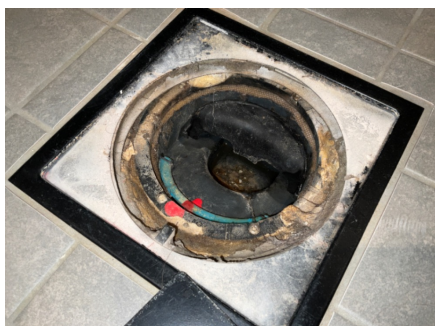
### 1. ETASJE > BAD

Det er plastsluk og smøremembran med dokumentert utførelse.

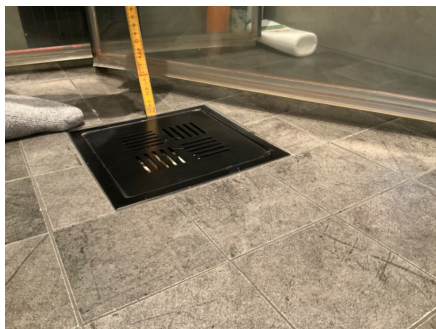
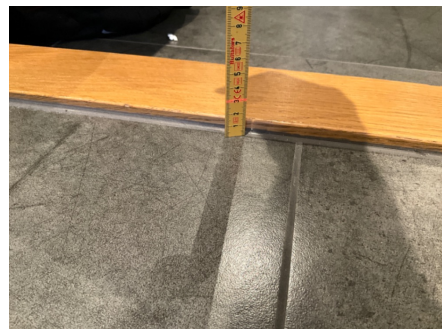
### KJELLER > BAD

Det er flislagt gulv med elektriske varmekabler. Det er ca 25 mm. høydeforskjell fra flis ved dør til slukrist. Oppkant ved dør på 15 mm.

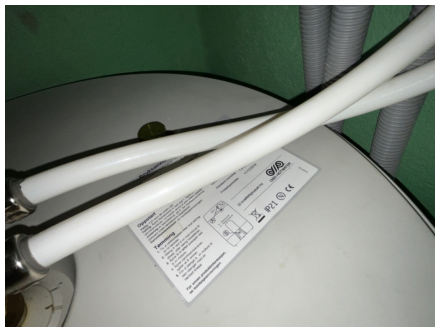
Varmtvannstanken er på ca. 200 liter.

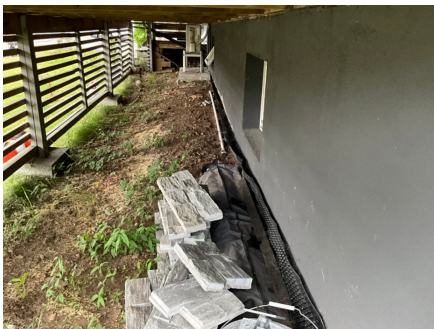
Eier har drenert rundt boligen, utenom de deler som ikke har kjeller.

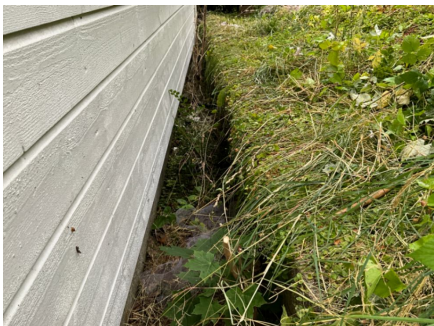
Bygningen har betonggrunnmur. Store deler av murene er ikke tilgjengelig for kontroll grunnet terreng, tilstandsgrad er satt på bakgrunn av synlige deler.

- Påviste skader må utbedres.
