# Gjengstøveien 1163 7206 HELLANDSJØEN

## Tilstandsrapport Eierskifte

Boligtype: Fritidsbolig

Byggeår: 1980

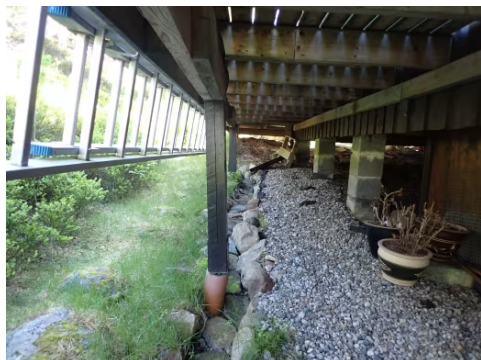
Skjev pilar/søylepunkt.

Rekkverkshøyden er målt til 90 cm. Dette er lavere enn dagens forskriftskrav på 100 cm, men tilfredsstiller krav på oppføringstidspunktet. Ingen tiltak er påkrevd. Det er avvik, åpning mellom liggende rekkverksbord er over 20 mm og gir muligheter for klatring. Videre så registreres det noen skjevheter i en pilar/fundamentering mot nordvest siden.

Utover normal aldringsmessig slitasje og avvik på rekkverk ble det ikke påvist vesentlige skader eller avvik.

Det anbefales å redusere åpninger mellom liggende rekkverksbord slik at de ikke overstiger 20mm. Det anbefales å holde skjev pilar under oppsikt for å se om den er stabilt eller er under utvikling, tiltak vurderes deretter.

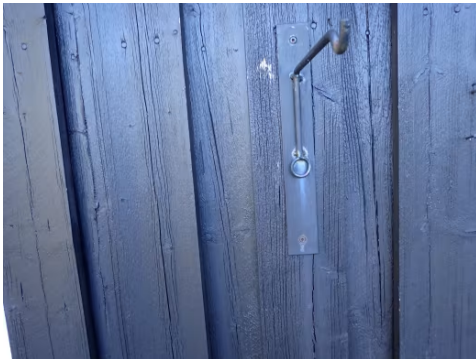
Eksempel på værslit og oppsprukket kledning.

| <p>Kledningen er stedvis værslitt og oppsprukket. Deler av kledning over vinduer er etablert helt ned til vannbrett med påfølgende fare for nedfukting og skader over tid. Det er ikke registrert bruk av musetetting mellom kledning og veggkonstruksjon. Utover aldringsmessig slitasje og manglende musetetting ble det ikke registrert vesentlige avvik.</p> <p>Tilstandsgrad 2 er gitt med bakgrunn i manglende musetetting og stedvis værslitt panel.</p> | |

| <p>Det anbefales å etablere musetetting bak kledning. Det kan med fordel etableres en spalte mellom panel og vannbrett for å unngå nedfukting av treverk.</p> <p>Normalt vedlikehold og stedvis utskifting må påregnes.</p> | |

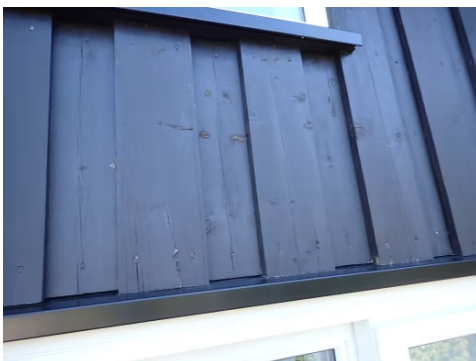
Deler av panel er ført helt ned til vannbrett og kan føre til nedfukting av panel og skader over tid. Dette er over tilbygd del over heve skyvedør

Det anbefales å etablere musetetting bak kledning. Det kan med fordel etableres en spalte mellom panel og vannbrett for å unngå nedfukting av treverk.

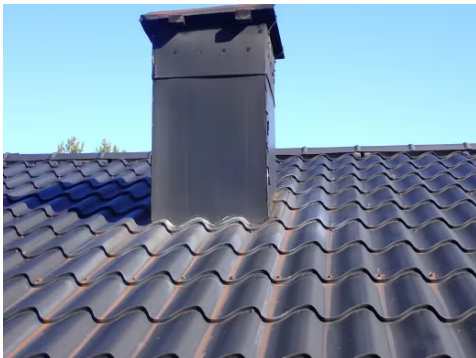
Rustdannelser/slitasje på beslag/takhatt.

| Det er observert rustdannelse på takteking av metallplater og beslag/takhat som vil redusere levetiden. | |

| Det ble ikke registrert behov for tiltak men på grunn av alder og registrerte avvik kan det oppstå skader/lekkasjer. Det må påregnes tiltak/utskifting i tiden som kommer. | |

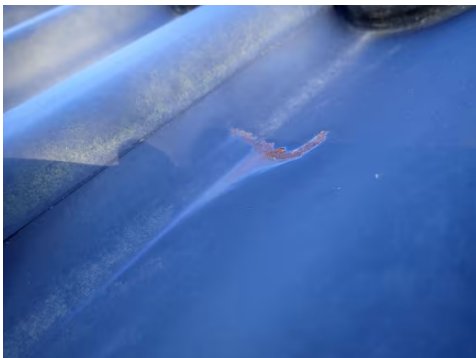
Eksempel på rustdannelser i takteking.

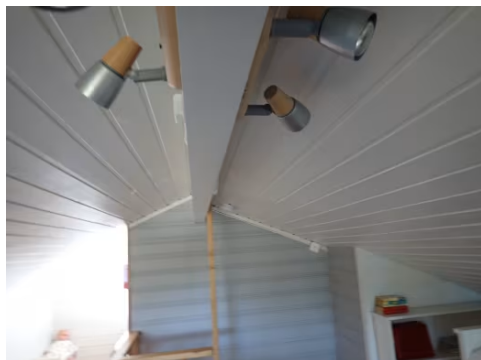
Pipe er innkledd på hems/loft.

Det er rust i beslag rundt pipa. Pipa er innkledd på hems.

Tilstandsgrad 2 er satt med bakgrunn i innkledd pipe på loft og rustdannelse på pipebeslag.

Pipevanger må fristilles / gjøres tilgjengelig iht krav.

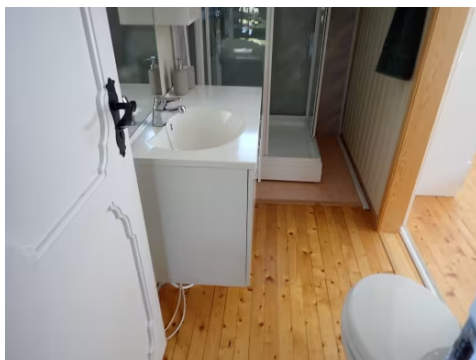
Bad med manglende tettesjikt og sluk i tilknytning rommet.

| <p>På grunn av utførelse/materialvalg og manglende sluk tilfredstiller rommet ikke dagens krav til våtrom. Dette gjelder blant annet utett overgang gulv/vegg og manglende sluk i rommet. Direkte fuktbelastning på gulv og vegger må unngås.</p> <p>Tilstandsgrad 3 er satt med bakgrunn at badet ikke tilfredstiller referansenivået i rapporten. Det er fare for skade på tiliggende konstruksjoner ved en eventuell lekkasje.</p> | |

Utbedringskostnader er kun for lokal utbedring med etablering av belegg på gulv med oppbrett mot vegg, samt etablering av sluk for god vannsikkerhet. Rommet må brukes med forsiktighet med jevnlig kontroll av overflater i påvente av en eventuell utbedring.
