# Tilstandsrapport

Boligbygg med flere boenheter

Buggelandsbakken 24, 4324 SANDNES

Befaringsdato: 03.12.2025

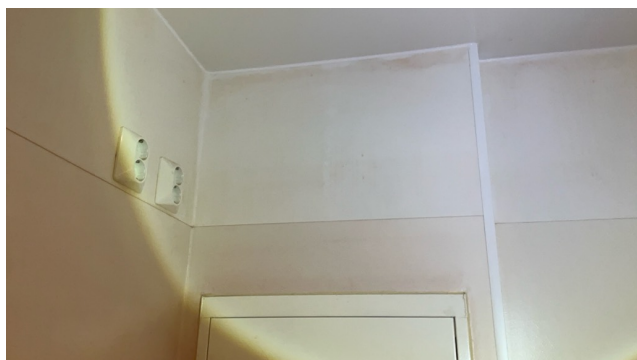
Vinylbelegg på vegger og gulv.

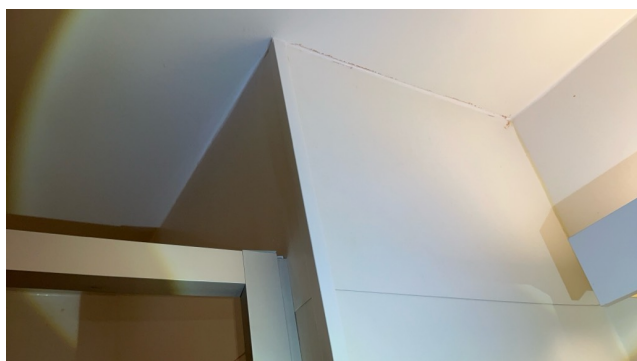
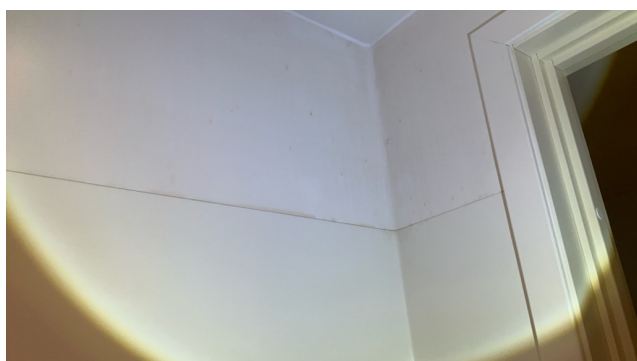
Misfarging av vinylbelegg på vegger.

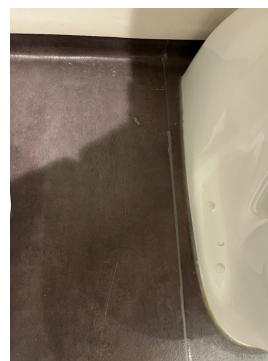
Det er lite fall på gulvet.  
Dusjhjørne har tett kant.  
Motfall inne på badet ved døren.

- Det er mulighet for at det kan forekomme vannlekkasje på våtrommet hvor vann ikke vil gå til sluk.
- Det er påvist avvik i fallforhold til sluk i forhold til krav i forskrift på byggetidspunktet.

- Et bad med manglende/reduert fall til sluk blir mindre funksjonelt og sikkert for brukeren. Dette kan medføre stående vann på gulvet, vann som ikke ledes effektivt til sluket, økt risiko for at vann renner ut av rommet og redusert sklisikkerhet på gulvet.
- Det bør etableres avrenning inn til sluk for hele våtrommet.

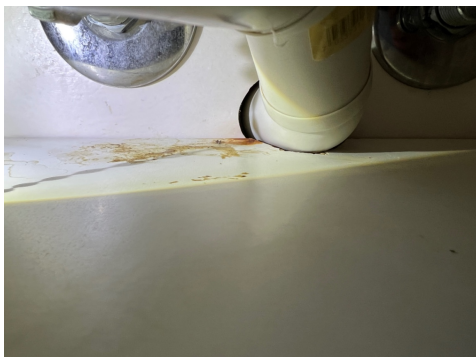
- Det er påvist mangelfull/feil utførelse rundt rørgjennomføringer e.l. som gir fare for fukt i konstruksjonen i våtsone.
- Rommet er et våtrom hvor det ved etablering var krav om "uavhengig kontroll", men det foreligger ingen dokumentasjon på at det er utført "uavhengig kontroll".

- Konsekvensen er at det kan oppstå fuktskader i konstruksjonen bak overflatematerialet. Vann kan trenge inn gjennom utette rørgjennomføringer og forårsake fuktskader ved fukttilførsel gjennom enten bruksvann eller lekkasjevann.
- Innhent dokumentasjon, om mulig.

Utettheter rundt avløp.

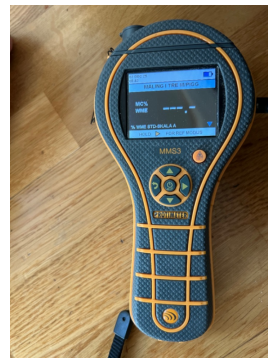
Hulltaking er foretatt uten å påvise unormale forhold. Det viser tre streker på apparatet som tilsier at det ikke er noe fukt som leder spenning mellom piggelektrodene. Ingen målbar fukt i dette tilfelle.

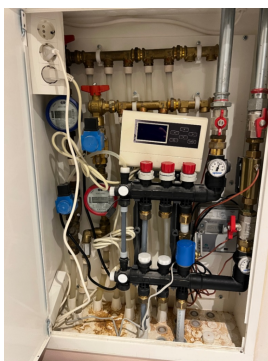
Vannbåren varme kursene er ikke merket.

Vannbåren varme kursene bør merkes.
