# Tilstandsrapport

Boligbygg med flere boenheter

Dyrmyrgata 14B , 3611 KONGSBERG

Befaringsdato: 16.04.2026

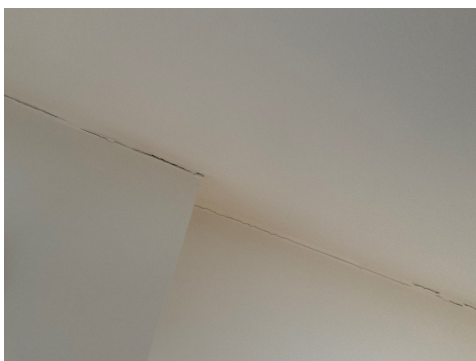
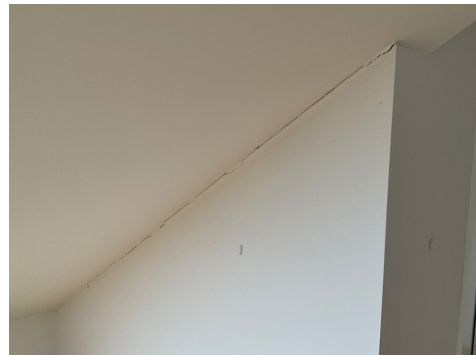
### ! TG 2 Overflater

- Det er avvik:  
Stedvis mindre skader/ slitasje på overflater.  
Fargeforskjell på parkett i stue.  
Sprekker i overflater

Tiltak bør vurderes for å utbedre stedvise mindre skader, slitasje, fargeforskjeller på parkett og sprekker i overflater, for å unngå ytterligere forringelse av overflatene og sikre et tilfredsstillende estetisk og funksjonelt nivå.

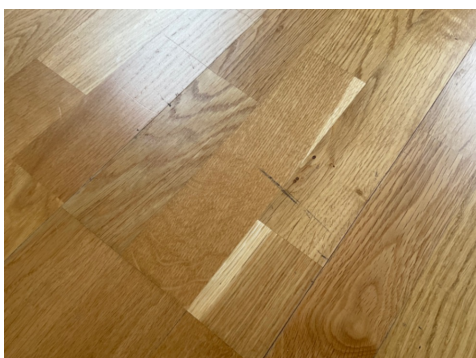
## ! TG 1 Etasjeskille/gulv mot grunn

Målinger er tatt ved stikkprøver. Stedvis noe knirk og mindre svikt i parkett.

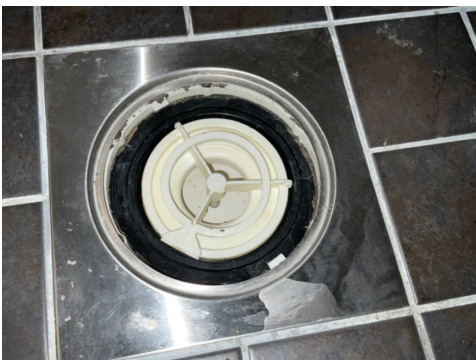
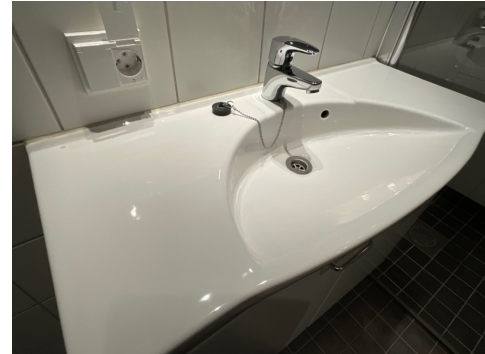
### TG 2 Sluk, membran og tettesjikt

- Mer enn halvparten av forventet brukstid er passert på membranløsningen.

Det er montert el-kontakt i våtsone ved vask. Membransjikt er brutt.

Konsekvensen av dagens løsning er økt risiko for fuktskader og elektrisk fare, noe som kan medføre skade på bygningsdeler og fare for personsikkerhet.

- Overvåk tilstanden jevnlig. For å få tilstandsgrad 0 eller 1 må tettesjiktet skiftes ut, men tidspunktet for når dette er nødvendig er vanskelig å si noe om.
- Det er viktig å merke seg at levetiden til en membran varierer basert på kvalitet, installasjon og bruk. Eldre membraner kan bli sprø og sprekke opp, noe som fører til at de mister sin vanntettende funksjon. Dette kan resultere i vannlekkasjer gjennom vegger og gulv og fuktskader.

Det bør utbedres slik at el-kontakt ikke er plassert i våtsone, og membransjiktet må repareres for å sikre tett løsning.

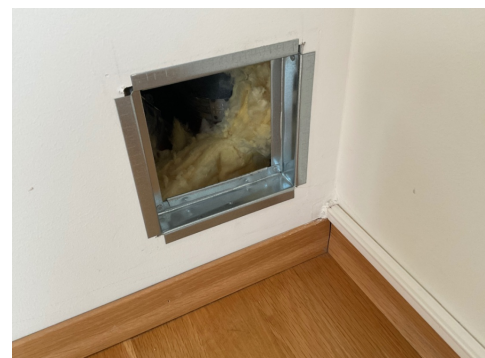
### TG 1 Tilliggende konstruksjoner våtrom

Hulltaking er foretatt uten å påvise unormale forhold. Det er benyttet eksisterende innspekasjons luke fra stue.

Veggkonstruksjon er bygget opp med stålstendere, så det var ikke tilgjengelig trevirket å foreta fuktmåling i.

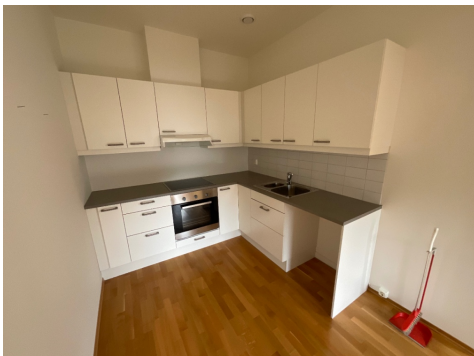
### TG 2 Overflater og innredning

Det er ikke påvist tegn på at det er montert lekkasjedeteksjon ved oppvaskmaskin/oppvaskkum.

Det bør monteres lekkasjedeteksjon ved oppvaskmaskin/oppvaskkum.

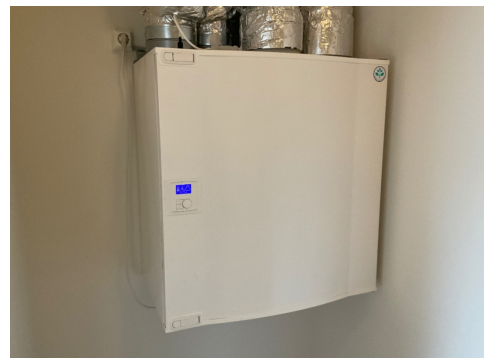
### TG 1 Ventilasjon

Ventilasjonen vurderes å fungere til sin hensikt. Det er ikke opplyst om feil. TG:1 settes av denne grunn. Anlegget er kun generelt beskrevet, og ikke nærmere teknisk vurdert.

Videre vedlikehold og service må påregnes.

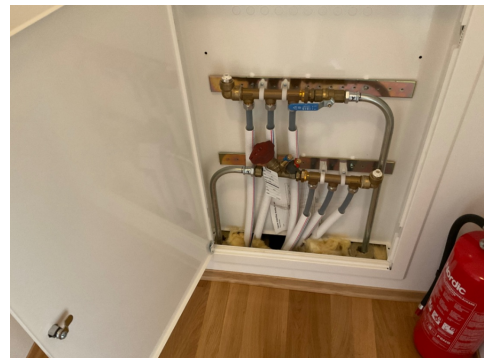
### TG 2 Vannbåren varme

Kurser er ikke merket.

Kurser bør merkes tydelig for å sikre korrekt betjening og vedlikehold av anlegget. Manglende merking kan føre til feil bruk, økt risiko for driftsstans og vanskeliggjøre feilsøking ved eventuelle problemer.

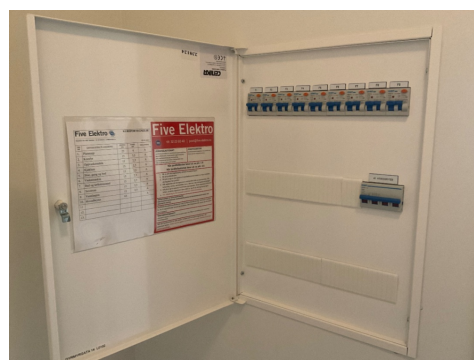
## Elektrisk anlegg

**Ja Det anbefales el-sjekk da det er mer enn 5 år siden forrige sjekk.**
