# Stigersveien 8 7374 RØROS

## Tilstandsrapport Eierskifte

Boligtype: Leilighet i 4-mannsbolig

Rapportdato: 30.10.2025 (Gyldig til 30.10.2026)

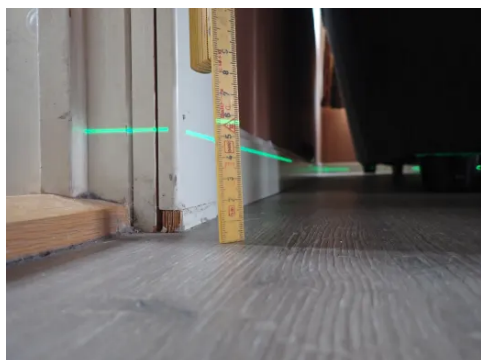
Referansenivå laser = 40 mm. Viser avvik på ca. 17 mm i stue.

-Det ble målt med laser i stue og gang, og det ble påvist avvik.

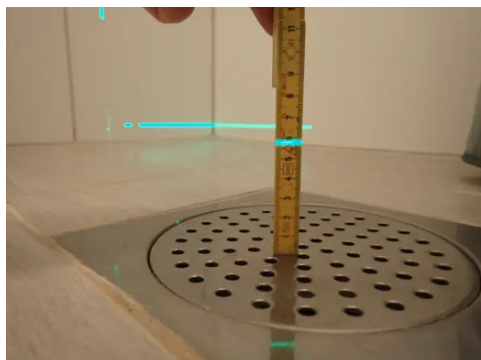
Referansenivå laser ved topp flis ved dør er 40 mm og viser høydeforskjell på ca. 19 mm. Ukjent hvor eventuelt tettesjikt er plassert i oppbyggingen av gulvet, og det er påvist at det må være mindre enn 25 mm høydeforskjell til topp slukrist.

- Hovedkonsekvensen av utilstrekkelig høydeforskjell er økt risiko for at vann kan trenge ut av våtrommet og inn i tilstøtende rom. Dette kan føre til fuktskader i tiliggende konstruksjoner.
- Selv om bom eller hull lyd ikke alltid er et umiddelbart problem, bør det overvåkes nøye før eventuell utvikling i sprekker i flisfuger e.l. oppstår. Dette må en foreta tiltak for, for å begrense utviklingen.
- Med bakgrunn i synlige forhold i kombinasjon med at det er ukjent oppbygging bak overflatene, anbefales det å vurdere renovering i tiden som kommer. Frem til en eventuell renovering bør det brukes lukket dusjkabinett for å spare overflatene for fritt vann.

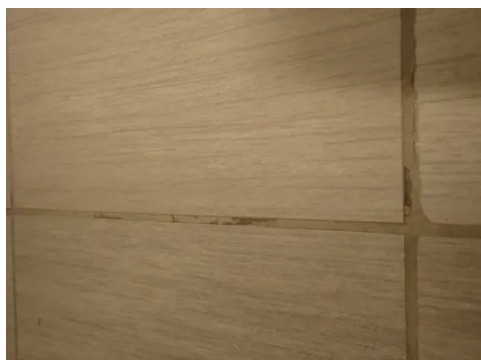
Riss i flisfuger.

-Det er stedvis bom i gulvflis, samt riss i enkelte flisfuger. Riss i fuger indikerer at fliser har dårlig eller manglende vedheft mot underlaget.

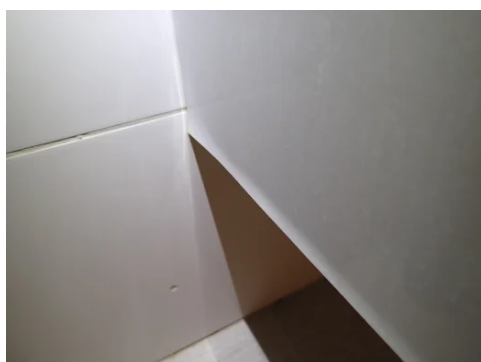
Fuktskade i bunn av sidefront på servantskap.

| -Det har blitt svelling i bunn av servantskapet på siden mot dusjen, som følge av fuktopptrekk fra bruksvann eller annen fukt ved dusjing. | |

-Innredningen fungerer med avviket. For å lukke avviket må skapet skiftes.
