# Tilstandsrapport

📍 Tolsrødveien 21, 3158 ANDEBU

# gnr. 257, bnr. 38

Rapportdato: 25.10.2023

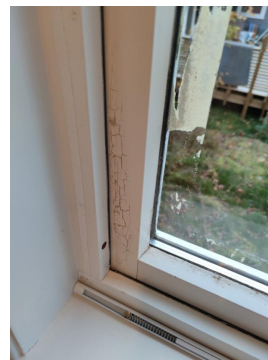
Malte trevinduer med 2-lags isolerglass fra byggeår. Det ble ikke registrert punktert glass i vinduer ved befarung. Dette kan påregnes med tiden.

Tegn på innvendig kondensering av soveromsvindu.

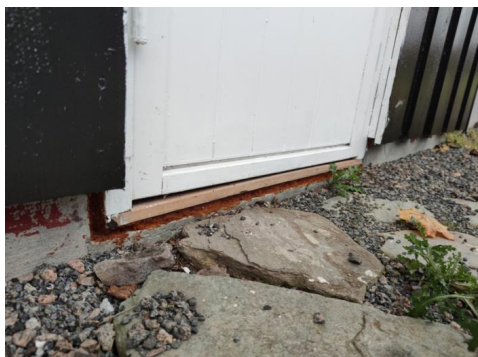
Fritt eksponert byggskum under terrassedør.

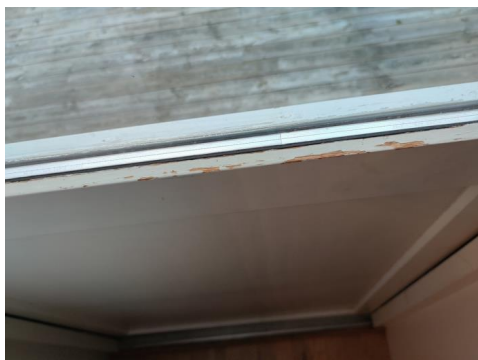
Slitte overflater til terrassedør.

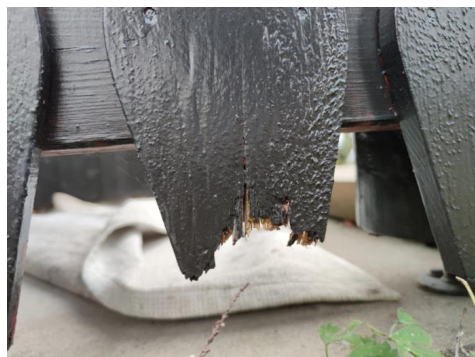
Råte i rekkverk.

Råteskadet rekkverksbord må skiftes.

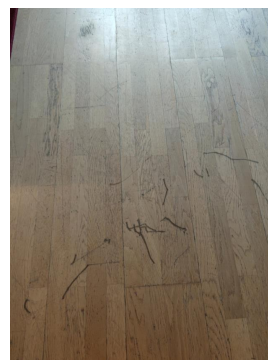
Merker i parkettgulv.

- Overflater har en del slitasjegrad utover det en kan forvente.
- Gulv har en del slitasje i stue og noe fuktmerker i gulv foran kjøleskap. Tapet løsner stedvis i skjøter.

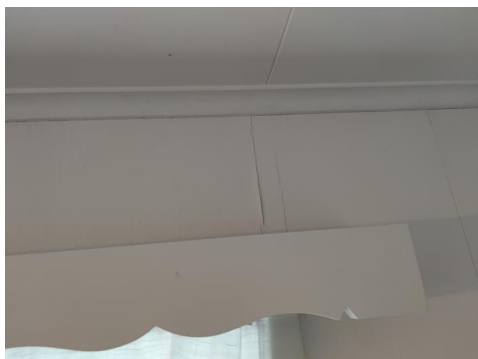
Løs tapet i stue.

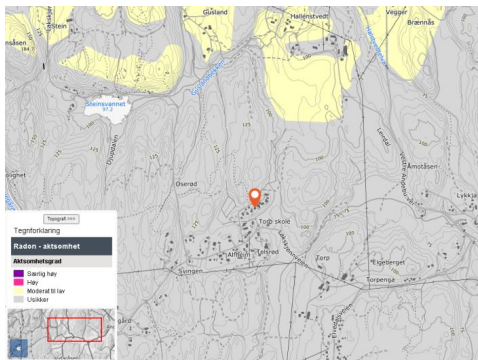
Det er ikke foretatt radonmålinger og bygget er heller ikke utført med radonsperre. Eiendommen ligger i et område som er merket grått på områdekart for radonforekomst. Grått er betegnet som usikker radonforekomst i dette området.

- Det er ikke foretatt radonmålinger, og bygget er heller ikke utført med radonsperre.

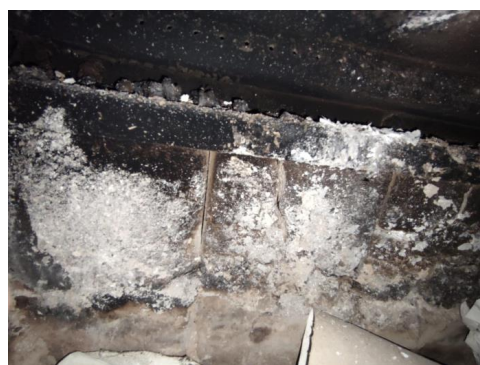
Sprekker i ildfast stein inne i ovnen.

- Det er påvist sprekker i ildfast stein inne i ovnen.

- Skadet stein i ovnen må skiftes ut for å lukke avviket.

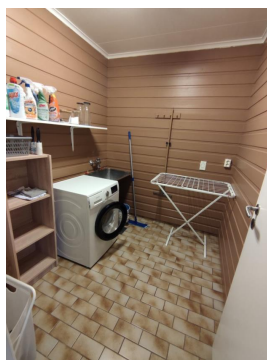
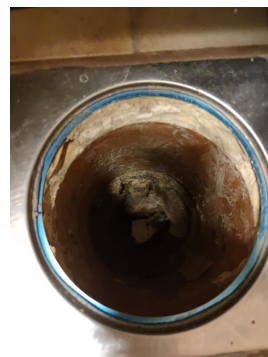
Hovedgulv har fall til sluk. Det er oppkant ved dørterskel.

Våtrom som er fra før 1997 får automatisk TG:3.

- Våtrommet må oppgraderes for å tåle normal bruk etter dagens krav.

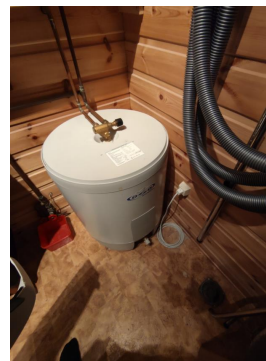
Varmtvannsbereider på 116 liter fra 2013, plassert i bod.

- Det bør etableres tilfredsstillende avrenning eller lekkasjesikring ved varmtvannstank.
- Det bør etableres tilfredsstillende el-tilkobling etter gjeldende forskrift.

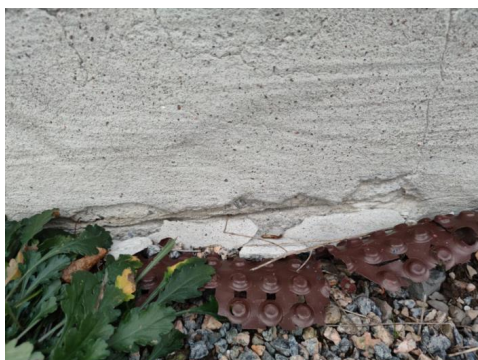
Noe løs puss

- Grunnmuren har sprekkdannelser.

Sprekker må tettes og observeres over tid.

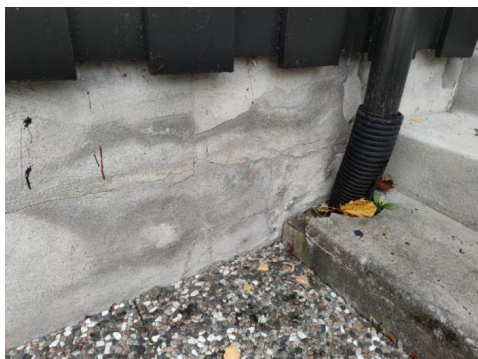
Noen sprekker ved inngangsparti.
