Tolsrødveien 21, 3158 ANDEBU

## Tilstandsrapport

Tolsrødveien 21, 3158 ANDEBU  
SANDEFJORD kommune  
gnr. 257, bnr. 38

Befaringsdato: 20.10.2023      Rapportdato: 25.10.2023      Oppdragsnr.: 21248-1248      Referansenummer: SR6819  
Autorisert foretak: Drammen Takstsenter AS      Sertifisert Takstingeniør: Olav Rudland Kvilhaug

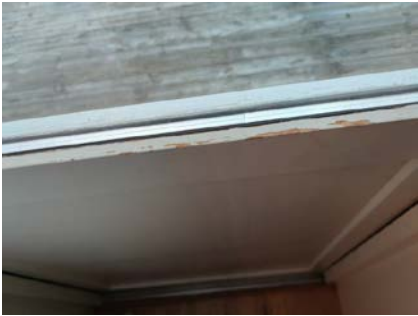
Fritt eksponert byggsaum under terrassedør.

Slitte overflater til terrassedør.

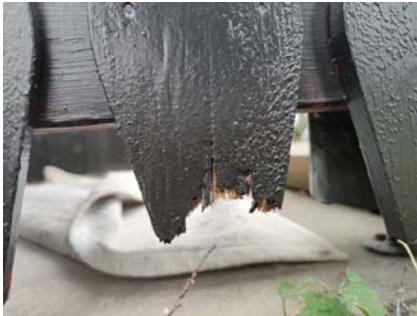
Utvendig > Balkonger, terrasser og rom under balkonger:  
Det er avvik: Det er råte i bunn av rekkverksbord.  
Konsekvens/tiltak:  
- Tiltak: Råteskadet rekkverksbord må skiftes.

Råte i rekkverk.

Råteskadet rekkverksbord må skiftes.

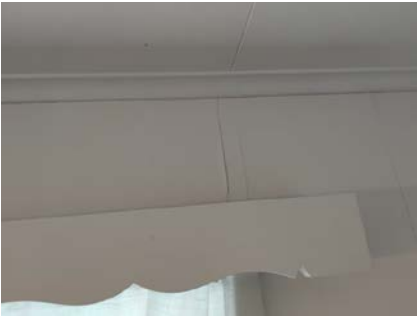
Innvendig > Overflater:  
Overflater har en del slitasjegrad utover det en kan forvente. Gulv har en del slitasje i stue og noe fuktmerker i gulv foran kjøleskap.  
Tapet løsner stedvis i skjøter.  
Konsekvens/tiltak:  
- Overflater må utbedres eller skiftes.

Merker i parkettgulv.

Løs tapet i stue.

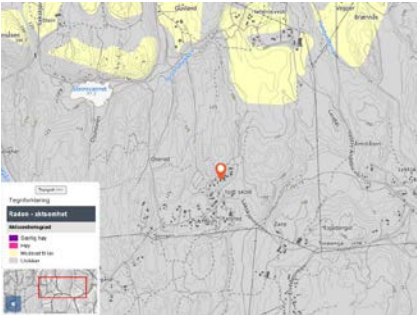
Det er ikke foretatt radonmålinger og bygget er heller ikke utført med radonsperre.  
Eiendommen ligger i et område som er merket grått på områdekart for radonforekomst. Grått er betegnet som usikker radonforekomst i dette området.

- Det er ikke foretatt radonmålinger, og bygget er heller ikke utført med radonsperre.

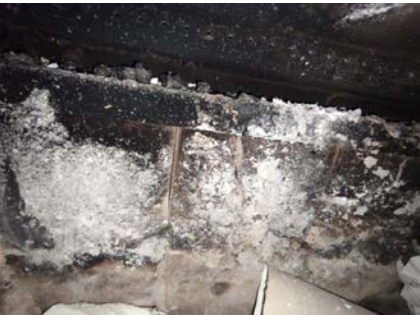
Innvendig > Pipe og ildsted:  
Det er påvist sprekker i ildfast stein inne i ovnen  
Konsekvens/tiltak  
- Skadet stein i ovnen må skiftes ut for å lukke avviket.

Sprekker i ildfast stein inne i ovnen.

- Det er påvist sprekker i ildfast stein inne i ovnen.

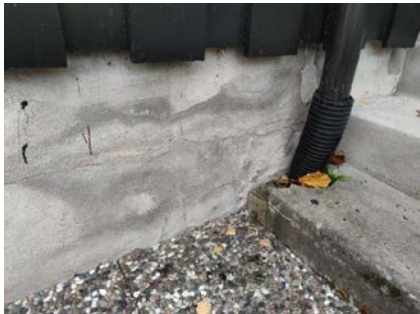
Tomteforhold > Grunnmur og fundamenter:  
Grunnmuren har sprekkdannelser.  
Konsekvens/tiltak:  
- Lokal utbedring må utføres. Sprekker må tettes og observeres over tid.

Noe løs puss

Noen sprekker ved inngangsparti.
