# Tilstandsrapport

Enebolig

Tolsrødveien 21, 3158 ANDEBU

Befaringsdato: 04.11.2024

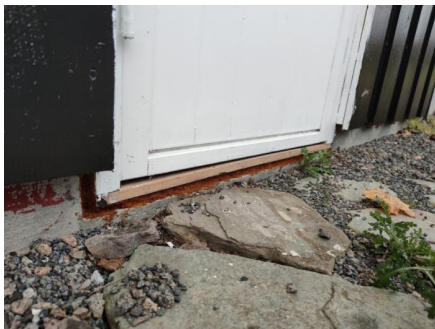
Fritt eksponert byggsaum under terrassedør.

Tidspunkt for utskifting av terrassedør i stue nærmer seg.  
Det må monteres beslag og tettes under terrassedør i innredet rom.

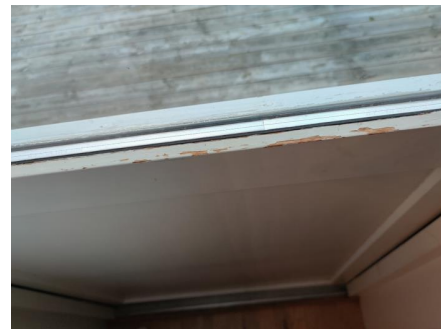
Slitte overflater til terrassedør.

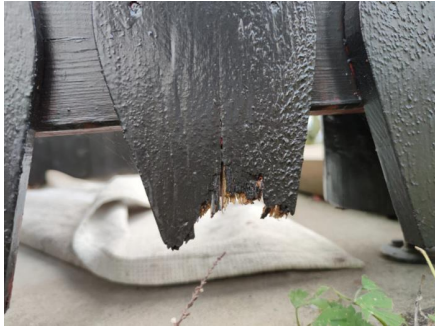
Råte i rekkverk.

Råteskadet rekkverksbord må skiftes.

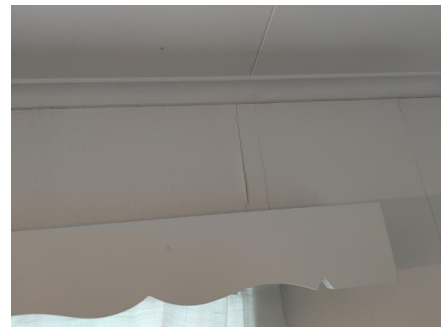
Gulv har en del slitasje i stue og noe fuktmerker i gulv foran kjøleskap.  
Tapet løsner stedvis i skjøter.

Løs tapet i stue.

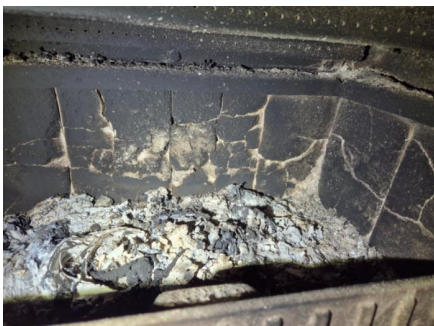
- Det er påvist sprekker i ildfast stein inne i ovnen.

Sprekker i ildfast stein inne i ovnen.

- Skadet stein i ovnen må skiftes ut for å lukke avviket.

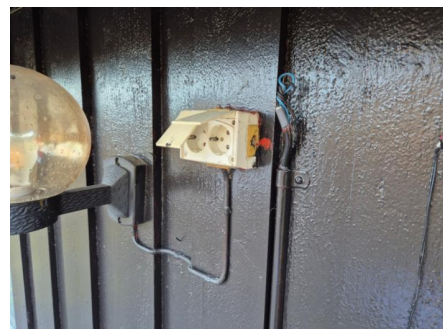
Deksel lukker ikke og ledning ikke festet.

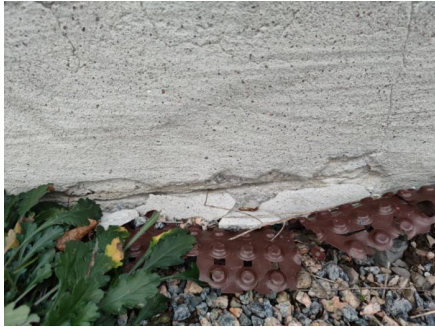
- Grunnmuren har sprekkdannelser.

Noe løs puss

Sprekker må tettes og observeres over tid.

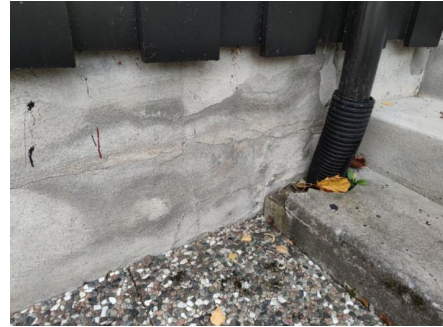
Noen sprekker ved inngangsparti.
