# Tilstandsrapport

Enebolig

Svarthaugen 21, 2817 GJØVIK

Befaringsdato: 28.03.2025

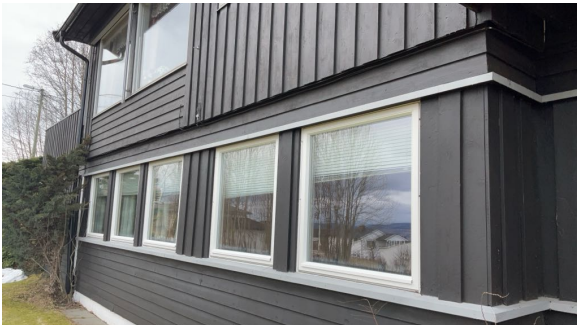
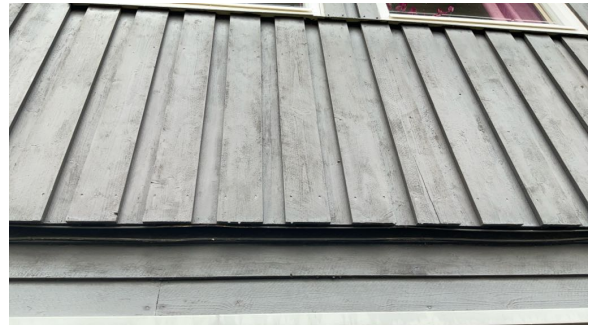
### TG 2 Veggkonstruksjon

Stående utvendig trekledning.

Eldre trevegger kan erfaringsmessig ha skjulte skader, spesielt over grunnmuren og rundt vinduer/dører/gjennomføringer. Lufting av kledningen er ikke iht. dagens anbefalte løsning, men heller ikke dårligere enn normal løsning ved husets byggeår. Kledning bærer stedvis preg av elde og slitasje. Lufting av kledningen er ikke iht. dagens anbefalte løsning, men heller ikke dårligere enn normal løsning ved husets byggeår. Eksakt tilstand kan ikke kontrolleres uten bygningsmessige inngrep

Overflatebehandling av kledning må påregnes. Ved evt. utskifting av panel og etterisolering anbefales det at det etableres luftespalte iht. dagens anbefalinger og at bygningsdelen utføres skadedyrsikker. Vedlikehold og lokale utbedringer kan være påregnelig.

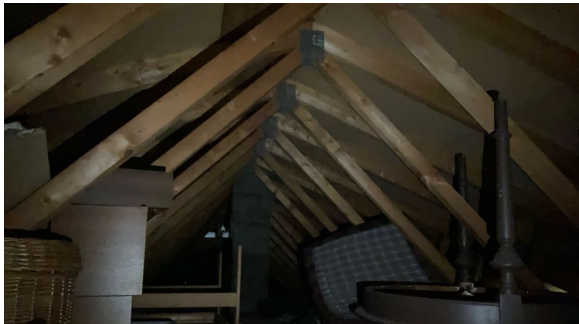
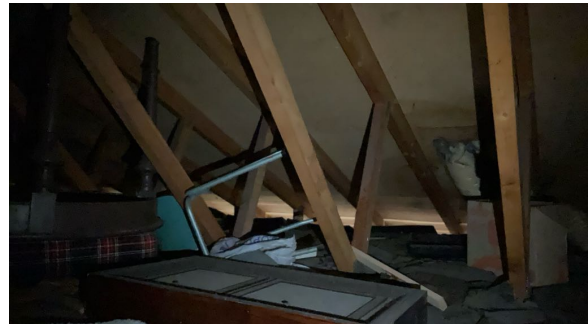
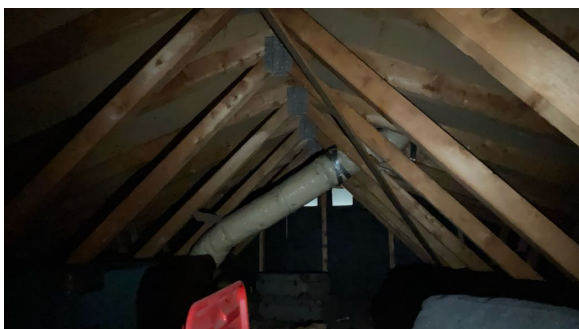
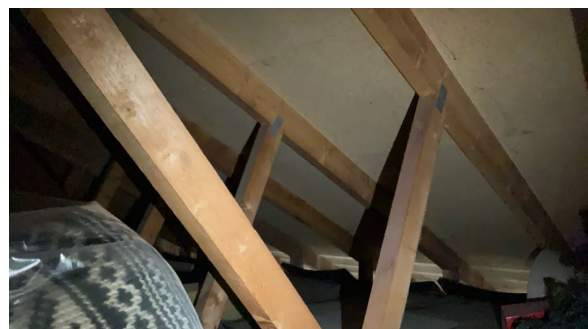
## TG 2 Takkonstruksjon/Loft

Kaldt loft. Adkomst til loft fra luke. Konstruksjonene er innsisert fra luke. Konstruksjonene er 51 år gamle og over halvparten av forventet brukstid er oppnådd. Skjulte skader må kunne påregnes. Det anbefales å overvåke bygningsdelen jevnlig. TG2 pga alder og ikke nødvendigvis svekkelser.

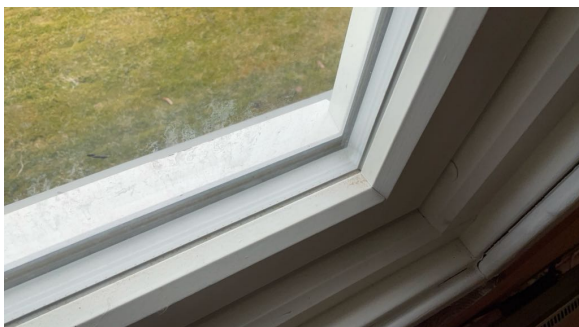
Trevinduer med 2-lags energiglass. Normal tid før utskifting av vindusrammer i tre er 20-60 år. Normal tid før utskifting av isolerglass er 15-20 år. Besiktiget fra bakkenivå og innvendige rom. Det ble ikke observert eller opplyst om punkterte isolerglass. Pga. temperatur og lysforhold kan dette være vanskelig å oppdage. Koblet glass i kjeller. Eldre vinduer med større varmetap enn dagens isolerglass. Påkostninger bør vurderes. Vinduer i varierende alder og utførelse.

Vindu fra 2012.

Utskifting/fornyng av eldre vinduer bør etter hvert påregnes som følge av alder/slitasje. Ingen umiddelbare tiltak er nødvendig, men oppgraderinger må etter hvert påregnes.

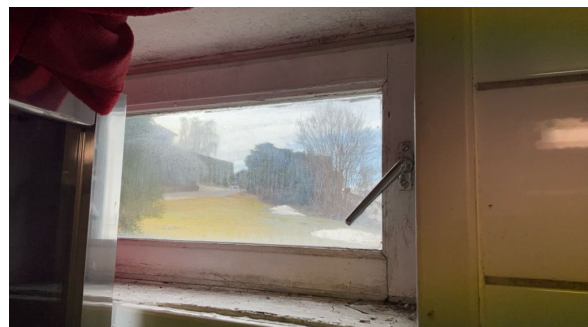
Kjellervindu fra byggeår.

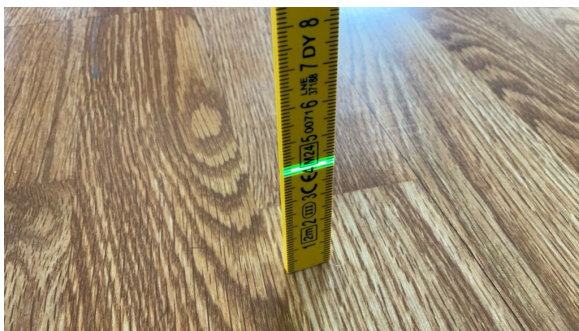
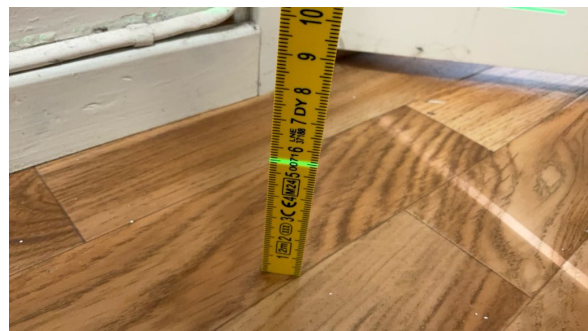
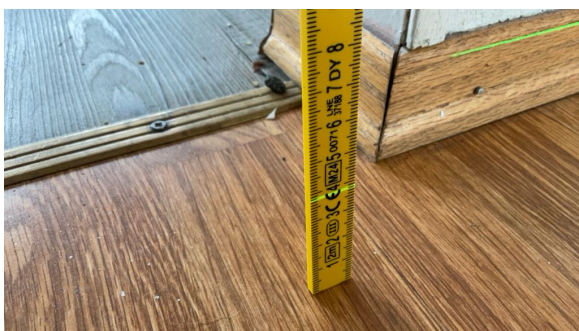
- Det er målt høydeforskjell på mellom 15-30 mm gjennom hele rommet. Tilstandsgrad 2 gis med bakgrunn i standardens krav til godkjente måleavvik.

- For å få tilstandsgrad 0 eller 1 må høydeforskjeller rettes opp. Det vil imidlertid sjelden være økonomisk rasjonelt som et enkeltstående tiltak i en bolig som dette. Dersom boligen en gang skal renoveres, kan man vurdere slike tiltak.

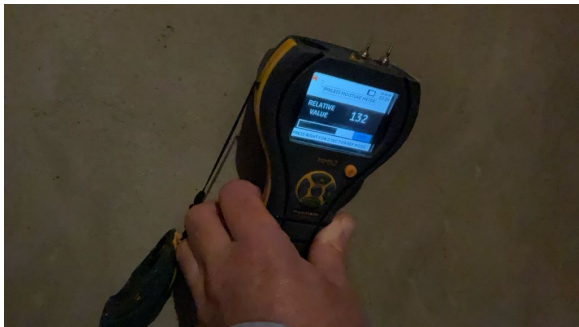
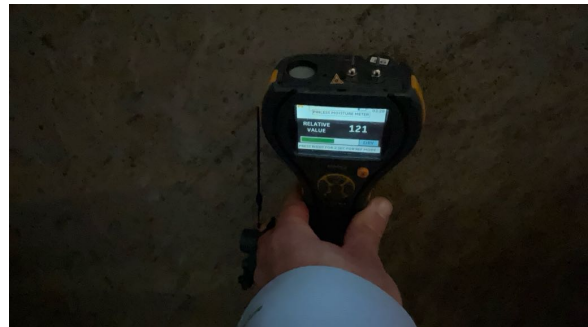
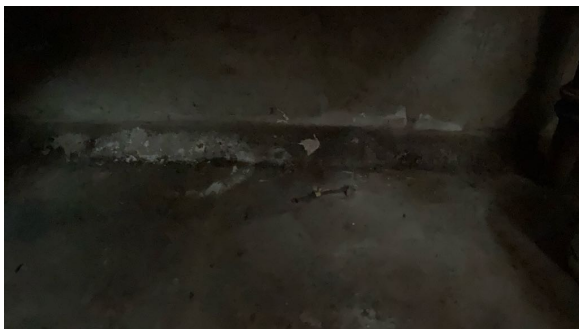
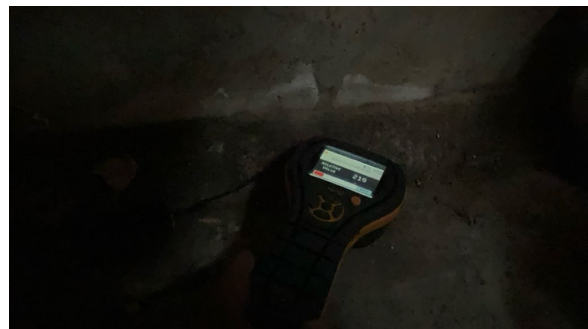
## TG 3 Rom Under Terreng

- Det er påvist fuktighet i oppforet tregulv i underetg/kjeller, og det er derfor ikke foretatt hulltaking.
- Det er påvist indikasjoner på noe fuktgjennomtrenging inn i kjellermur.

Det er ved fuktmåling i konstruksjonen målt forhøyde verdier på gulv i forhold til hva som er normalt.

- Det påviste fuktnivå gir grunn til å overvåke konstruksjonen jevnlig for å se utvikling over tid, og eventuelt foreta tiltak for å unngå fuktskader.

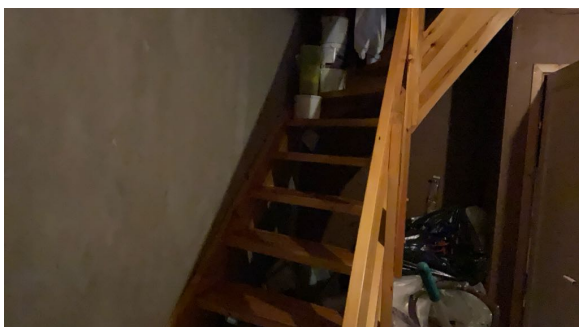
## TG 2 Innvendige trapper

Innvendige trapper mellom etasjer er utført i trekonstruksjoner.

- Håndløper bør monteres, men det var ikke krav på byggetidspunktet.
- Åpninger er såpass store at det ut ifra sikkerhetsmessige forhold anbefales å lage mindre åpninger.
- Håndløper må monteres på vegg for å tilfredsstille krav på byggetidspunktet.

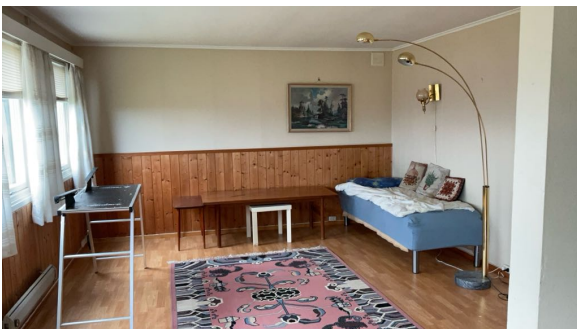
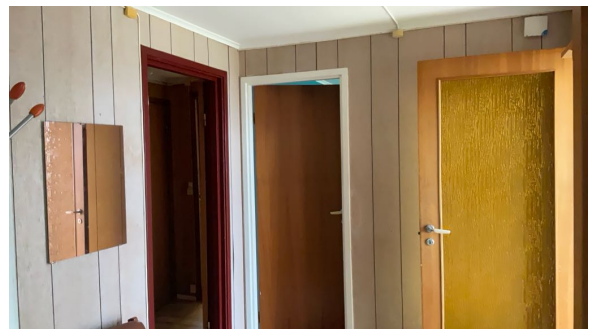
## ! TG 2 Andre innvendige forhold

Hybelleilighet i underetasje består av vindfang, ganger, 2 boder, bad, kjøkken med åpen løsning til stue. Eldre standard og oppgraderinger må påregnes

Oppussing må påregnes avhengig av krav til standard.

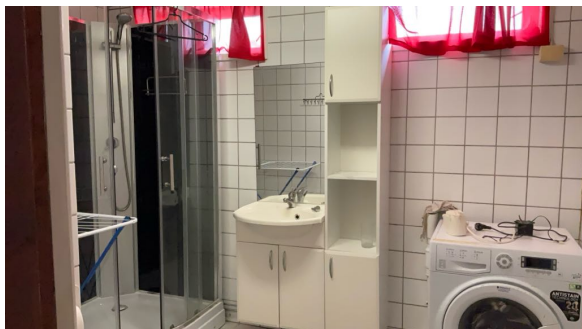
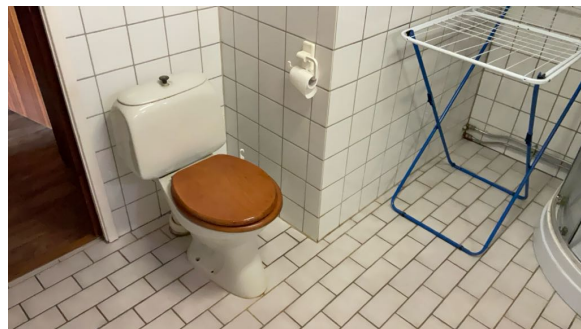
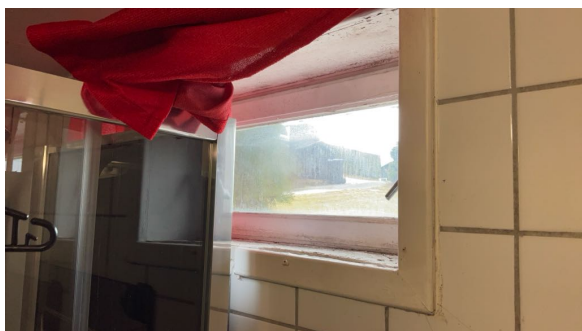
### KJELLER > BAD

Vurdering er basert på anbefalt brukstid/levetid og at våtrom av eldre årganger normalt ikke er bygget for dagens bruk. Tilstandsgrad 3 gis med bakgrunn i at mer enn halvparten av forventet brukstid for våtrommet er oppnådd. Det er nå ingen symptomer på funksjonssvekkelse, men dette må påregnes ut fra alder, påkjenning og bruk. Ved fortsatt bruk anbefales tett kabinett for å hindre påkjenninger i form av vann/fukt direkte på konstruksjonene. Vær oppmerksom på at dette er en risikokonstruksjon med høy skadefrekvens og store konsekvenser.

Ut fra alder og tilstand er det må det påregnes rehabilitering av rommet.

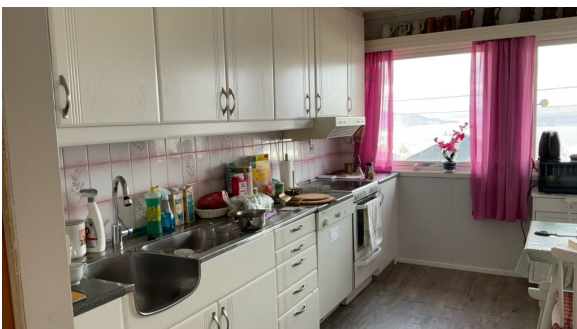
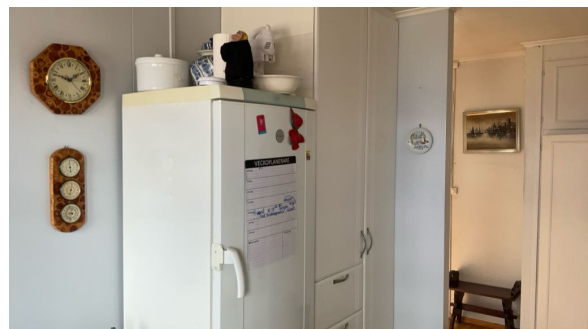
### TG 2 Overflater og innredning

Kjøkken med glatte fronter. Laminerte benkeplater Fliser mellom benk og overskap. Nedfelt oppvaskum i børstet rustfritt stål med 1-greps blandebatteri. Avsatt plass til kjøleskap, komfyr, kjøleskap og oppvaskmaskin. Merknad:

- Det er påregnelig med utskifting/utbedringer av kjøkkeninnredningen.

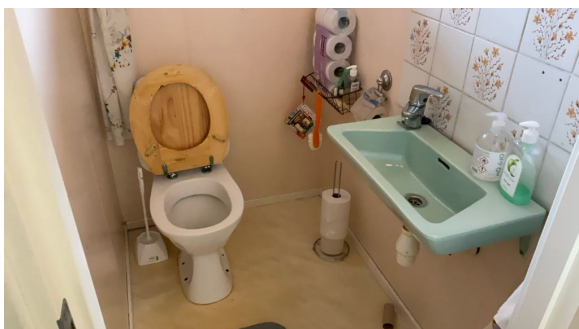
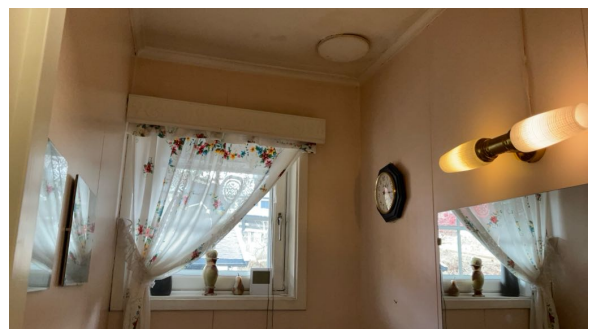
### HOVEDPLAN > TOALETTROM

Det er skade/ slitasje på overflater. Toalettrommet har ikke tilluftsventilering.

Det anbefales tiltak for å sikre tilstrekkelig tilluft til toalettrommet. Det er ikke behov for strakstiltak, men om kjøper har andre brukskrav eller krav til estetikk kreves det utbedring eller utskifting.

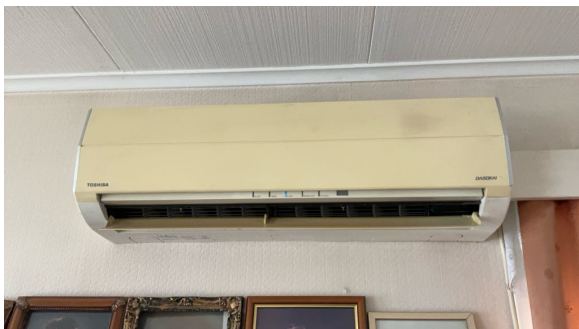
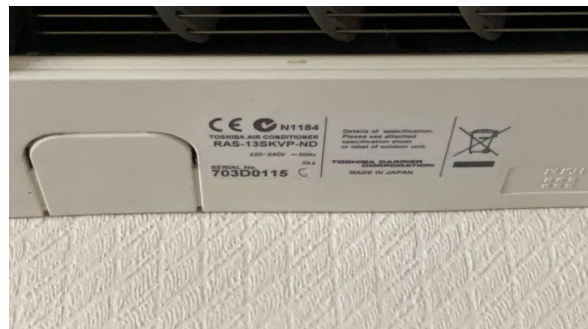
## TG 2 Varmesentral

Varmepumpe luft/luft er montert i stue. Ukjent årstall. Antatt ca 15 år gammel.

- Det er ikke behov for utbedringstiltak siden varmesentralen fungerer i dag, men ut ifra alder kan skader plutselig oppstå på eldre anlegg.

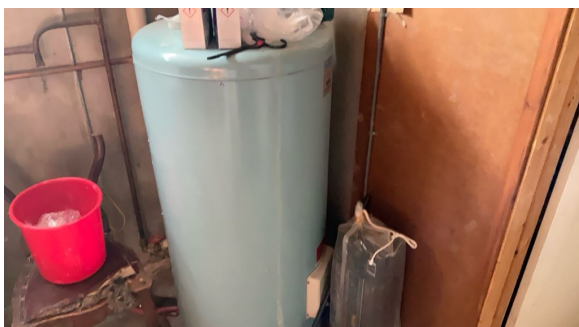
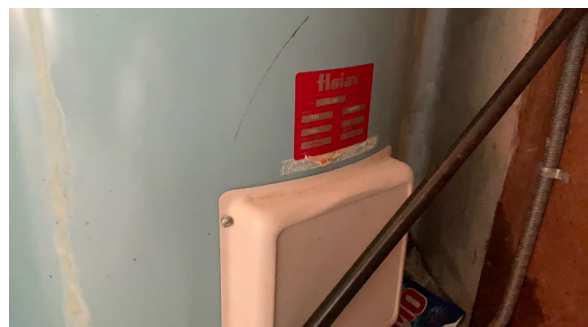
## TG 2 Varmtvannstank

Varmtvannsbereder på ca. 200 liter. Normal levetid for varmtvannsberedere er ca. 20 år. Det er ikke påvist tilfredsstillende el-tilkobling av varmtvannstank iht. gjeldende forskrift. Det er innført krav om at varmtvannsberedere med effekt over 1500 watt ikke skal være tilkoblet med vanlig stikkontakt, men være såkalt fast tilkoblet. Kravet ble opprinnelig innført i 2010 og gjaldt da varmtvannsberedere med effekt over 2000 watt, men ble endret til 1500 watt i 2014. Kravene til fast tilkobling av varmtvannsberedere fremgår av NEK 400. Bereder er plassert i kjeller.

- Det er ikke behov for utbedringstiltak siden tanken fungerer i dag, men ut ifra alder kan skader plutselig oppstå på eldre tanker.

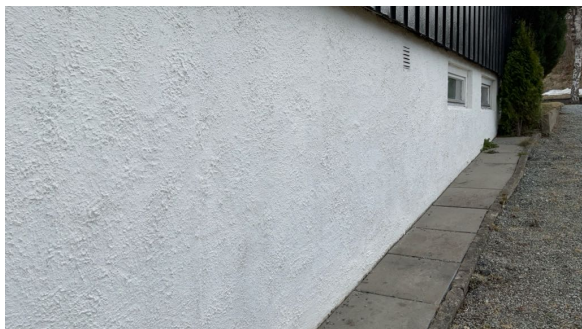
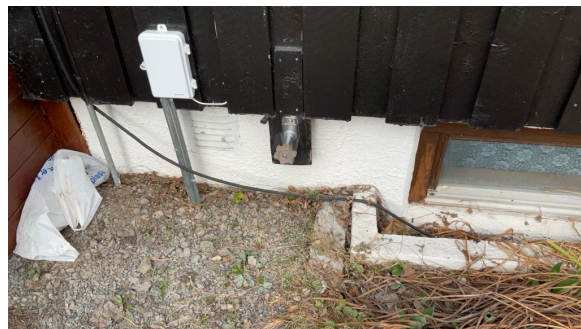
### TG 2 Fuktsikring og drenering

Fuktsikring under terreng er nedgravd og ikke tilgjengelig for inspeksjon, tilstandsgrad er satt ut fra opplysninger om alder og synlige forhold. Takvann ført ut på terreng og ned i grunnen.
