Svarthaugen 21, 2817 GJØVIK

**Enebolig med hybelleilighet i  
underetasjen - barnevennlig og  
god beliggenhet - storslått utsikt -  
oppgraderingsbehov.**

## Fordeling av tilstandsgrader

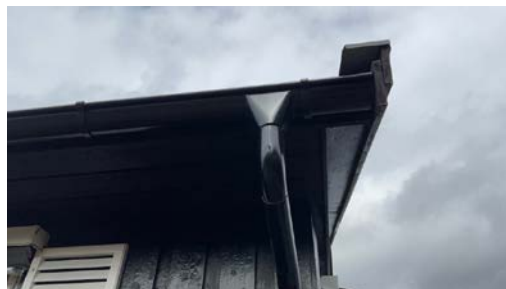
### Nedløp og beslag

Utvendige beslag, takrenner og nedløp i metall. Vindskier og toppbord i treverk. Takrenner, nedløp og beslag med normal bruksslitasje. Det bemerkes at kontrollen ble utført fra bakkenivå. Ingen store avvik ble registrert, bortsett fra normal bruksslitasje. Det var oppholdsvær på befaringsdagen, slik at renner og nedløpsrørernes funksjon var vanskelig å stadfeste med sikkerhet. Det er behov for jevnlig kontroll av takrenner, nedløpsrør og beslag. Takvann ført til terreng.

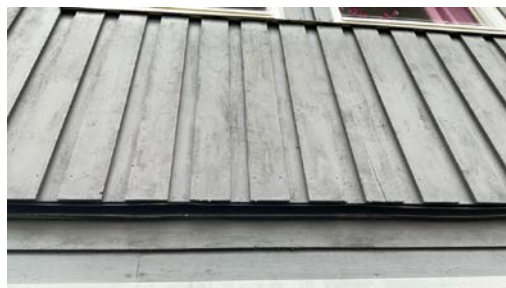
### Veggkonstruksjon

Stående utvendig trekledning.

Eldre trevegger kan erfaringsmessig ha skjulte skader, spesielt over grunnmuren og rundt vinduer/dører/gjennomføringer. Lufting av kledningen er ikke iht. dagens anbefalte løsning, men heller ikke dårligere enn normal løsning ved husets byggeår. Kledning bærer stedvis preg av elde og slitasje. Lufting av kledningen er ikke iht. dagens anbefalte løsning, men heller ikke dårligere enn normal løsning ved husets byggeår. Eksakt tilstand kan ikke kontrolleres uten bygningsmessige inngrep

Overflatebehandling av kledning må påregnes. Ved evt. utskifting av panel og etterisolering anbefales det at det etableres luftespalte iht. dagens anbefalinger og at bygningsdelen utføres skadedyrsikker. Vedlikehold og lokale utbedringer kan være påregnelig.

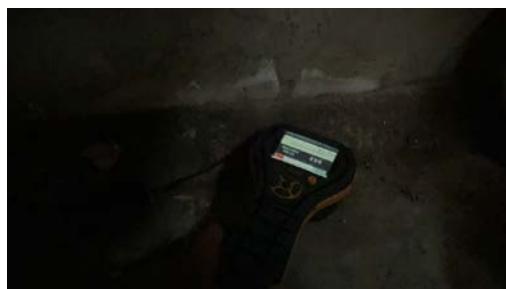
Bygningen har støpt gulv på grunn. Etasjeskille er utført i trekonstruksjoner. Målt høydeforskjell på over 15 mm gjennom hele rommet. Tilstandsgrad 2 gis med bakgrunn i standardens krav til godkjente måleavvik.

- Det påviste fuktnivå gir grunn til å overvåke konstruksjonen jevnlig for å se utvikling over tid, og eventuelt foreta tiltak for å unngå fuktskader.

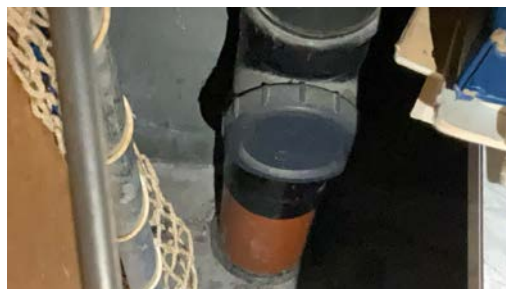
## TG 2 Avløpsrør

Synlige avløpsrør i: Plast. VVS anlegg er ikke den bygningssakkyndiges kompetanseområde. Det gjøres oppmerksom på at herværende kontrollen kun er en stikkprøvekontroll, og gir ingen garanti for at anlegget er feilfritt.

- Det er ikke behov for utbedringstiltak siden anlegget fungerer i dag, men ut ifra alder kan skader plutselig oppstå på eldre anlegg.

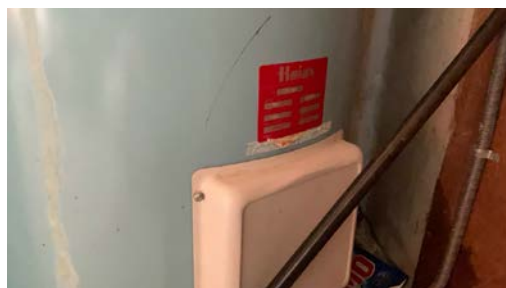
## 🕒 TG 2 Varmtvannstank

Varmtvannsbereider på ca. 200 liter. Normal levetid for varmtvannsbereidere er ca. 20 år. Det er ikke påvist tilfredsstillende el-tilkobling av varmtvannstank iht. gjeldende forskrift. Det er innført krav om at varmtvannsbereidere med effekt over 1500 watt ikke skal være tilkoblet med vanlig stikkontakt, men være såkalt fast tilkoblet. Kravet ble opprinnelig innført i 2010 og gjaldt da varmtvannsbereidere med effekt over 2000 watt, men ble endret til 1500 watt i 2014. Kravene til fast tilkobling av varmtvannsbereidere fremgår av NEK 400. Bereider er plassert i kjeller.

- Det er ikke behov for utbedringstiltak siden tanken fungerer i dag, men ut ifra alder kan skader plutselig oppstå på eldre tanker.

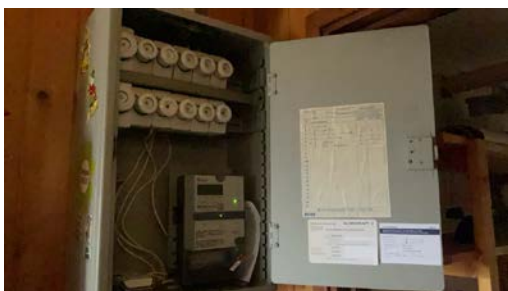
Bygningssakkyndig er ikke el. fagmann og det er ikke foretatt kontroll av det elektriske anlegget. Kontroll utført av sertifisert EL-kontrollør/takstmann anbefales derfor på generelt grunnlag. Det vil alltid kunne finnes avvik ved nøye gjennomgang av anlegget av fagperson selv om jeg ikke har sett dette eller kommentert det her. Kostnader til retting vil kunne påregnes. Kapasitet på kurser bør vurderes av kjøpere, da man vil ha individuelle behov og dette påvirkes av bruksmønsteret i boligen. Punkt nummer 1-7 er besvart av eier og er ikke takstingeniørens vurdering. Deler av el-anlegget er ikke jordnet.

Sikringsskap i leilighet i kjeller.
