# Tilstandsrapport

Håsteins gate 9, 5160 LAKSEVÅG

Befaringsdato: 25.06.2025

Rapportdato: 26.06.2025

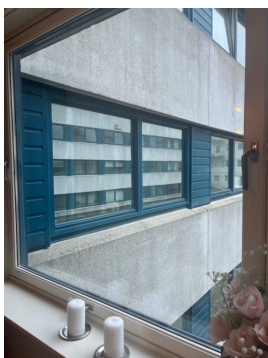
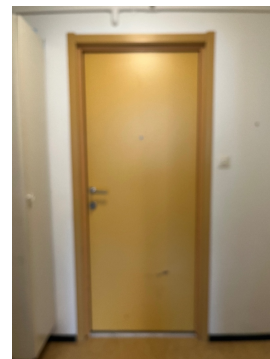
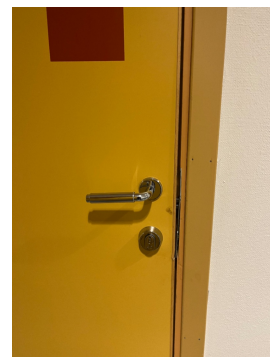
### ! TG 1 Vinduer

Vinduer med isolerglass fra 1997.  
Glass, karm, beslag og lukkemekanisme er kontrollert med ok resultat.

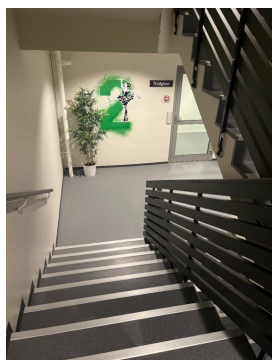
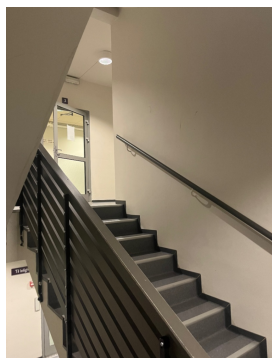
## ! TG IU Andre utvendige forhold

Det er ikke foretatt tilstandsvurdering av bygningsdeler som er underlagt borettslagets ansvarsområde.  
Det gjelder i hovedsak yttervegger, takkonstruksjon, radon, drenering, grunnmur, grunn/fundamenter, felles trapper og trapperom, varmtvann, fyringsanlegg, utvendig vann og avløp og andre tomteforhold.  
Nevnte bygningsdeler er vurdert i den grad de har tilknytning til enheten, som eks, overflater på innsiden av yttervegger mot enheten etc.

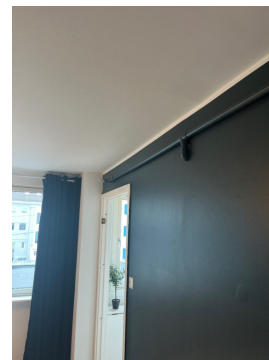
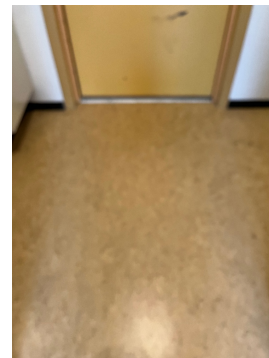
## ! TG 2 Overflater

Det er lokale sår og påført slitasje.

Oppgradering må påregnes.

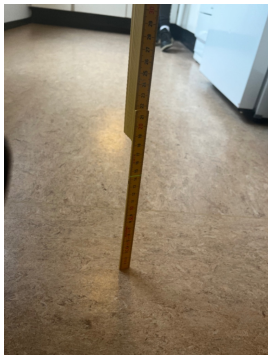
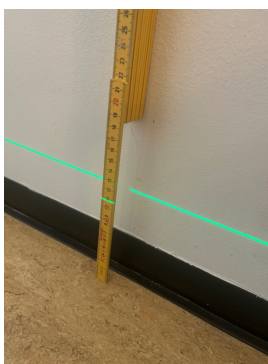
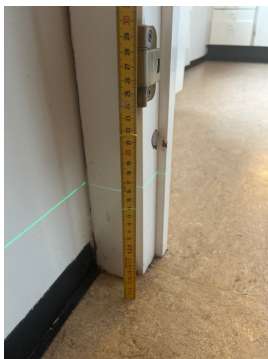
## ! TG 3 Etasjeskille/gulv mot grunn

Etasjeskille i betong fra byggeår er kontrollert for horisontalt avvik målt med laser.  
Resultatet tilfredsstillende ikke dagens krav med over 30 mm avvik i samme rom

- Målt høydeforskjell på over 30 mm gjennom hele rommet.  
Tilstandsgrad 3 gis med bakgrunn i standardens krav til godkjente måleavvik.

Fungerer med dette avvik, ved oppgradering anbefales avretting.  
Eksternt råd for valg av mulig løsning er en fordel, estimat gjelder dette.

**Kostnadsestimat: 10 000 - 50 000**

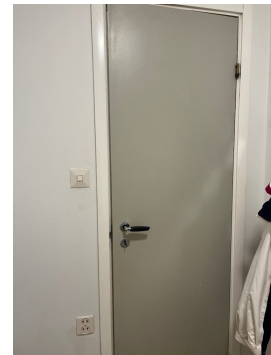
## ! TG 2 Innvendige dører

- Enkelte av innvendige dører har en del slitasje.

Dører fungerer med dette avvik

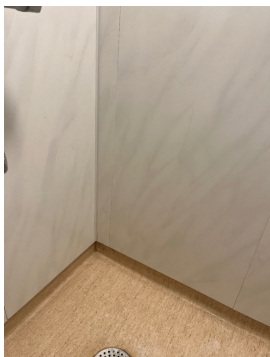
## ! TG 2 Overflater vegger og himling

- Det er tegn på fuktskader nederst på våtromsplater.
- Det er avvik:

Noe slitasje i overganger mellom plater registrert

Jevnlig tilsyn anbefales, oppgradering må påregnes

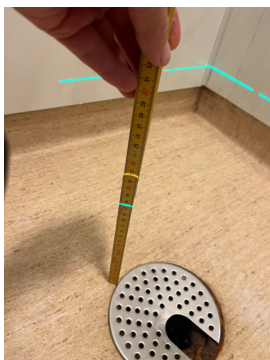
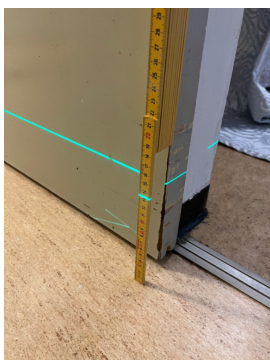
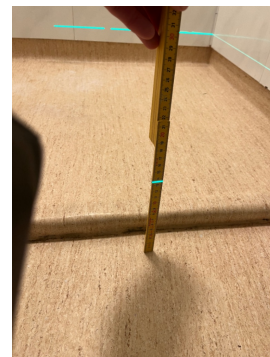
### ! TG 2 Overflater Gulv

- Det er mulighet for at det kan forekomme vannlekkasje på våtrommet hvor vann ikke vil gå til sluk.
- Det er avvik:

Noe slitasje i hjørner, skjøter og overganger registrert

- Tiltak:
- Det bør etableres avrenning inn til sluk for hele våtrommet.

Jevnlig tilsyn anbefales, oppgradering må påregnes.

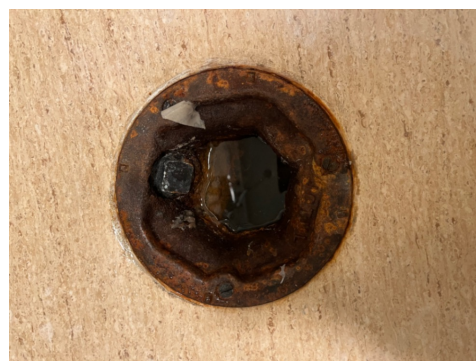
### ! TG 2 Sluk, membran og tettesjikt

- Mer enn halvparten av forventet brukstid er passert på membranløsningen.
- Mer enn halvparten av forventet brukstid er passert på slukløsningen.

- Sluket må sjekkes og rengjøres jevnlig.
- Andre tiltak:

Fungerer med dette avvik, tiltak må dog påregnes på sikt

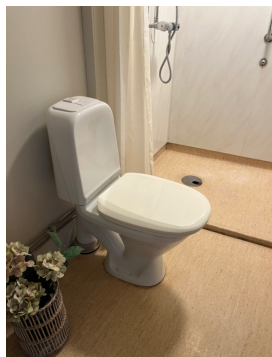
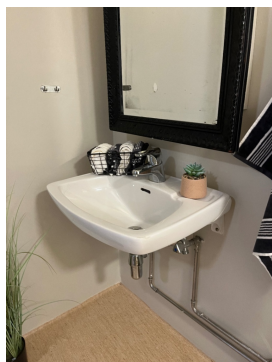
### ! TG 2 Sanitærutstyr og innredning

- Det er avvik:
- Noe lokal slitasje på innredning og utstyr registrert

Fungerer med dette avvik

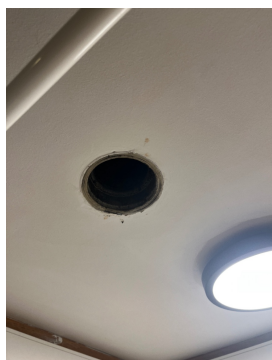
### ! TG 2 Ventilasjon

Mangler deksel på avtrekk og noe begrenset effekt registrert

Ikke nærmere vurdert da effekt er borrets lagets ansvar. Lokalt tiltak må påregnes.

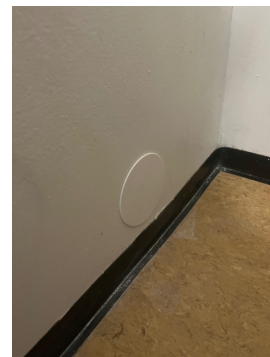
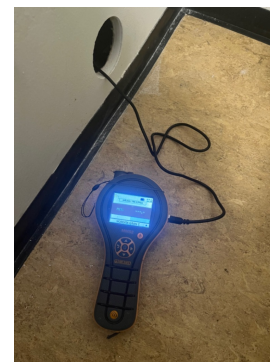
### ! TG 1 Tilliggende konstruksjoner våtrom

Det er foretatt hulltaking fra tilstøtende rom mot våtsone

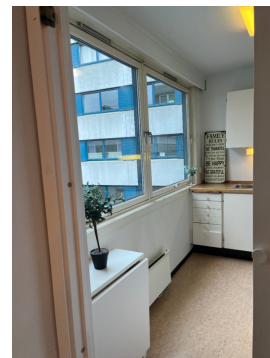
### ! TG 3 Overflater og innredning

- Det er registrert utettheter eller vannlekkasjer i røropplegg.
- Kjøkkeninnredningen er av eldre dato, og den mangler bruksfunksjoner/løsninger som er forventet på et kjøkken.

Utett overgang på avløpsrør fra vask

- Det er påregnelig med utskiftning/utbedringer av kjøkkeninnredningen.
- Påviste skader må utbedres.

Estimat gjelder utbedring av avløp fra vask

**Kostnadsestimat: Under 10 000**

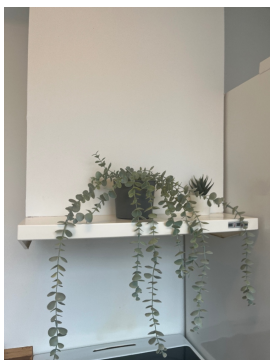
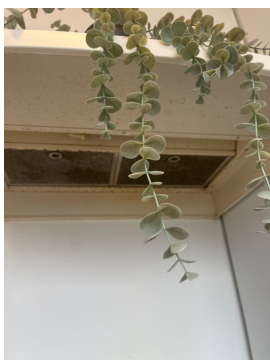
### ! TG 2 Avtrekk

Mer enn halvparten av forventet brukstid på ventilator er passert

Fungerer med dette avvik, oppgradering må påregnes på sikt
