# Tilstandsrapport

📍 Siggerudsvegen 152, 2270 FLISA

# gnr. 127, bnr. 5

Rapportdato: 05.07.2023

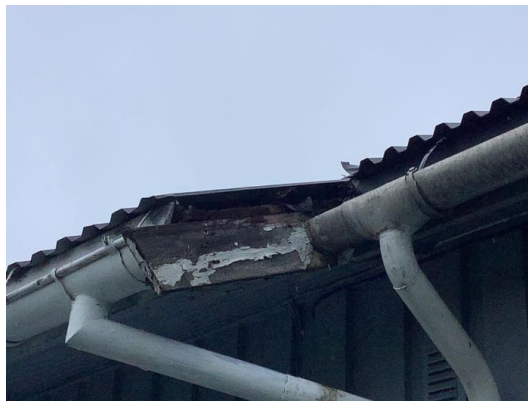
Mangelfullt beslag over veranda.

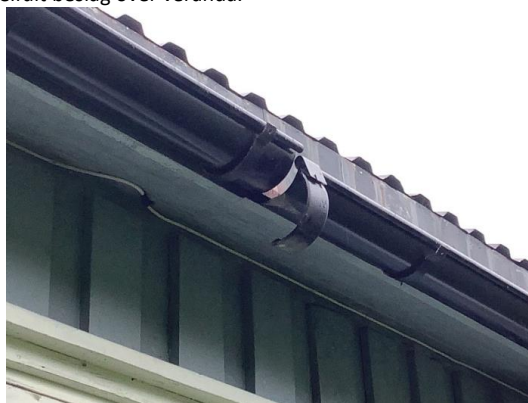
Utett skjøt på takrenne.

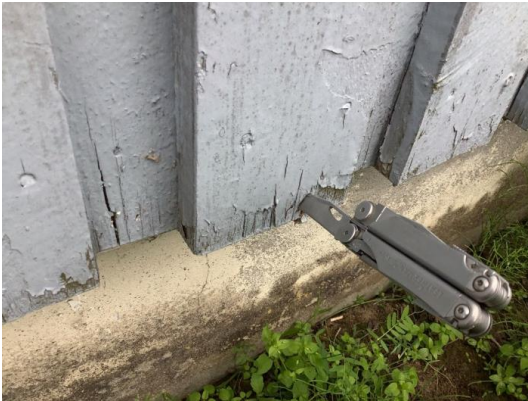
Eksempel på råte.

Stedvis oppsprekking i og avskaling av maling, det kan være punkter med råte på steder som ikke er tilgjengelig for kontroll.

Utskifting av skadede kledningsbord og rengjøring og behandling av fasader.

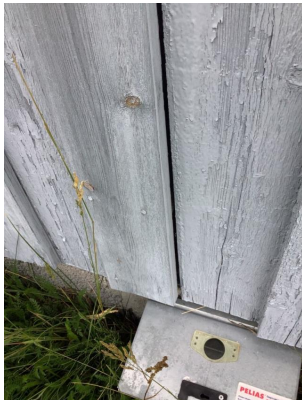
Eksempel på glippe mellom kledningsbord.

Stedvis sprekker i kledningsbord.

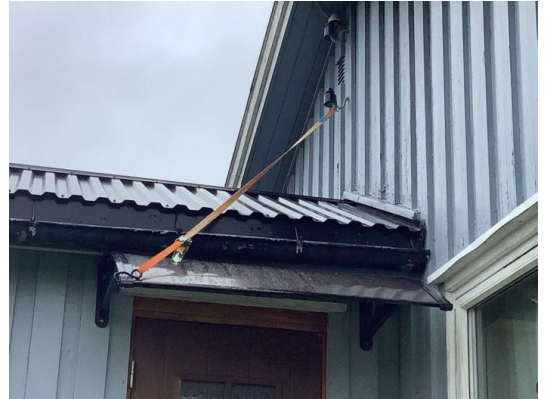
Skjermtak som holdes oppe av stropp.

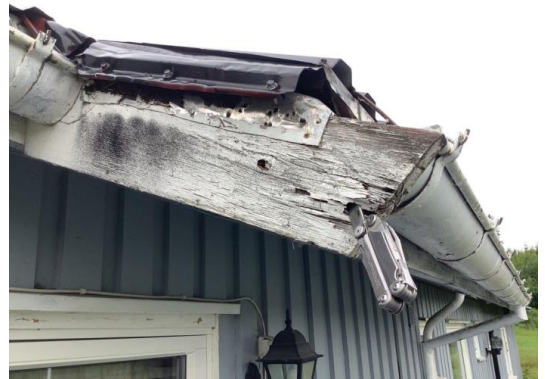
Råte i vindski.

Utskifting av råteskadet vindski.

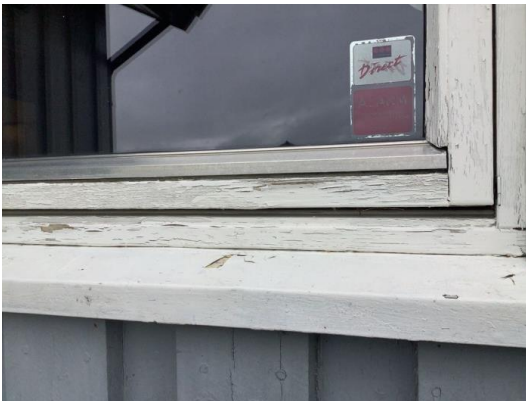
Eksempel på slitasje på vindu i 1. etasje.

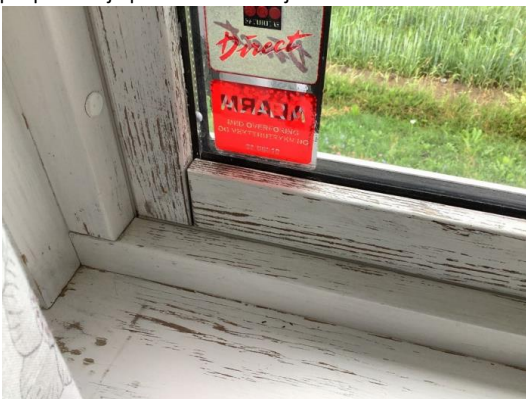
Eksempel på innvendig slitasje.

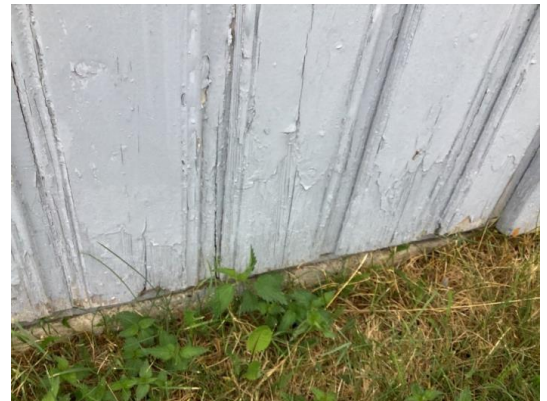
Slitasje på kjellerdør.

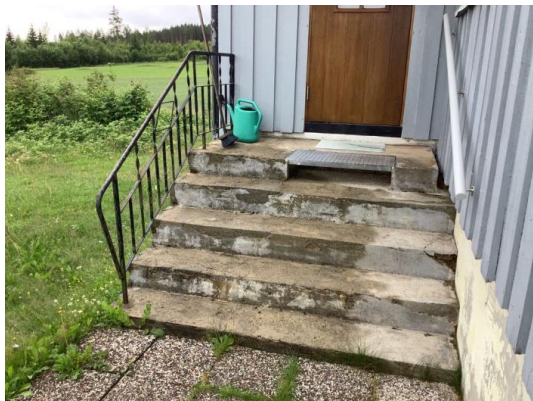
Trapp av betong til entre med rekkverk av metall. lav høyde rekkverk. store åpninger rekkverk. slitasje på overflater.

- Rekkverkshøyder er under dagens forskriftskrav til rekkverk i trapper.
- Åpninger i rekkverk er ikke i henhold til krav i dagens forskrifter.

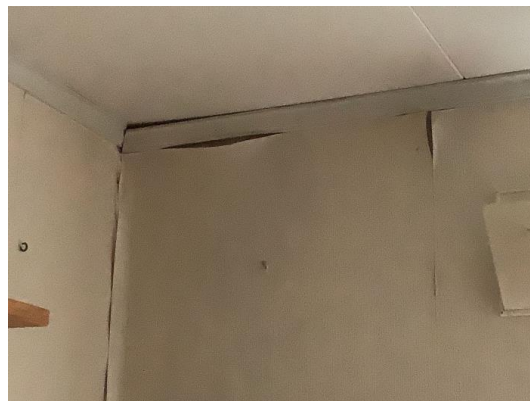
Eksempel på tapet som løsner.

Riss i tapet enkelte steder.

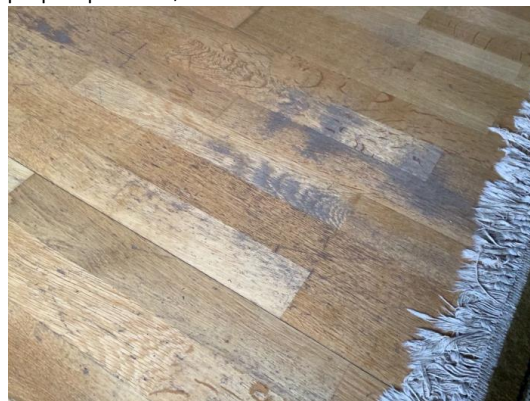
Eksempel på slitasje på parkett.

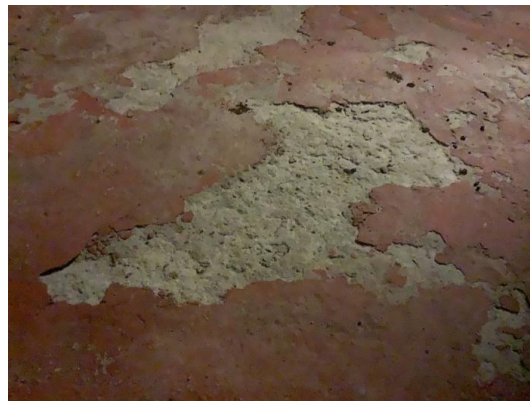
Eksempel på avskaling på gulv.

Det er tegn til fuktpåkjenninger på overflater i form av saltutslag på vegger, avskaling av maling på gulv. Stedvis stort omfang av saltutslag på vegger.

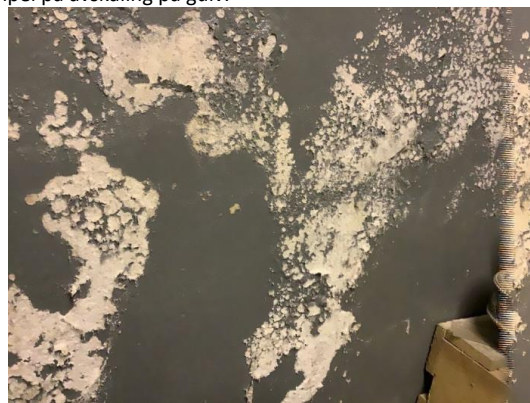
Eksempel på saltutslag på vegg.

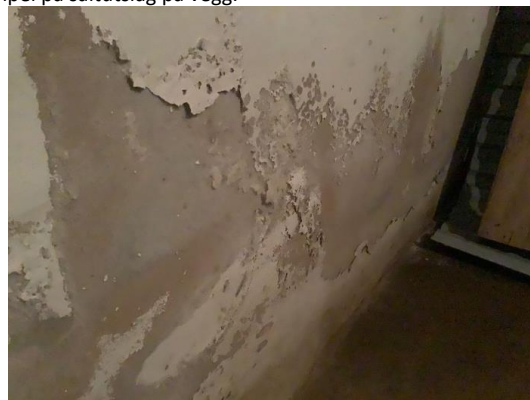
Eksempel på avskaling på vegg.

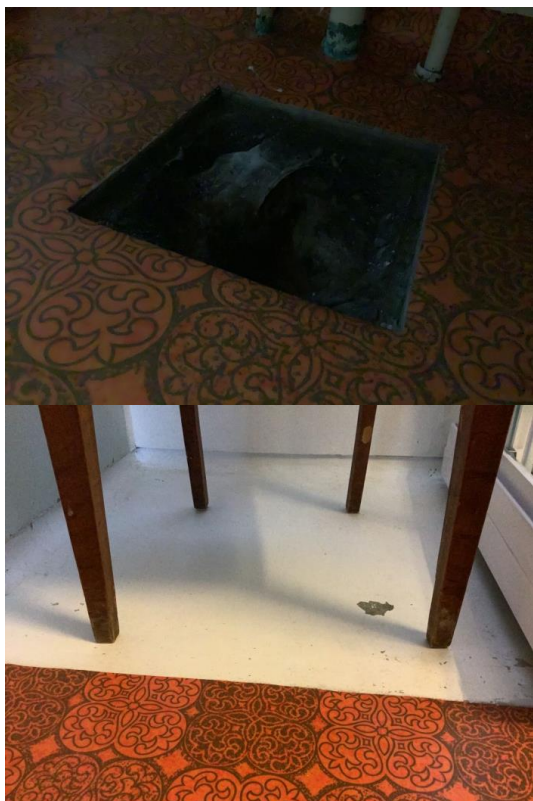
- Våtrommet må oppgraderes for å tåle normal bruk etter dagens krav.

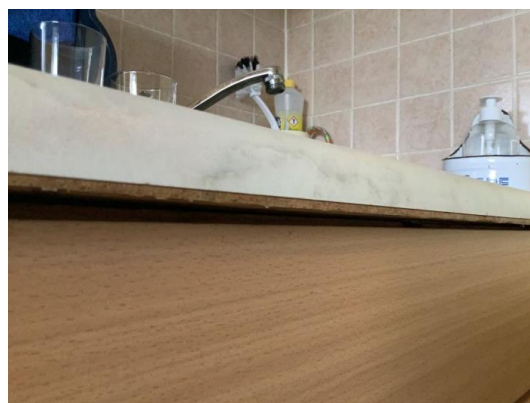
Svelling på benkeplate ved vask, ellers ok.

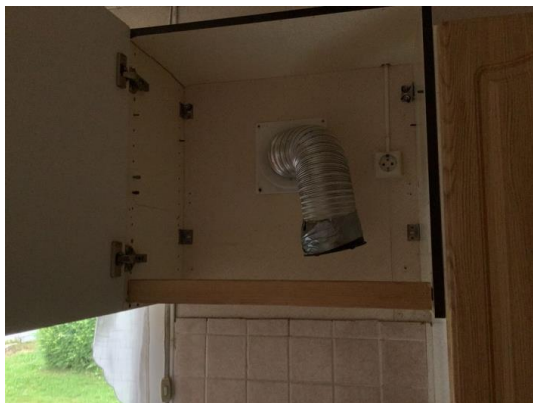
Det er ikke ventilator på kjøkken.

- Det er manglende forsert mekanisk avtrekk fra kokesone i kjøkkenet.

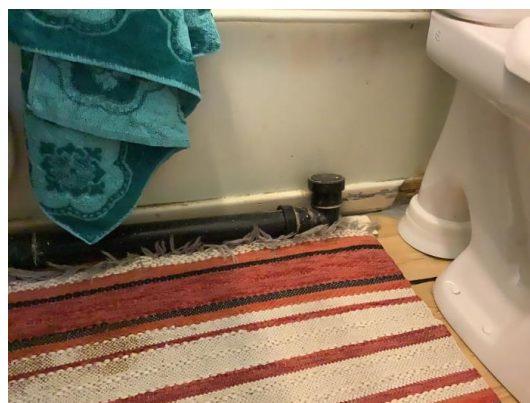
Forblandet avløp på toalettrom.

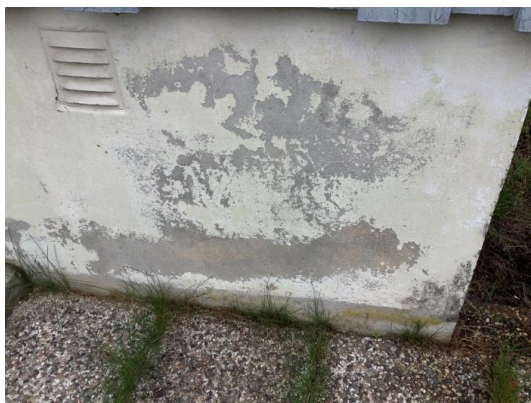
Eksempel på avskaling.

- Grunnmuren har sprekkdannelser.

Stedvis mindre sprekker.

Vedlikehold av overflater og forsegling av sprekker.
