# Tilstandsrapport

Enebolig

Løkkeveien 2, 3158 ANDEBU

Befaringsdato: 13.11.2025

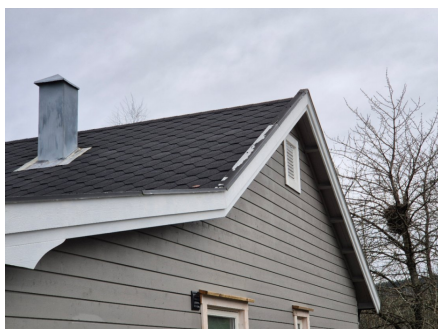
Avflasset israftbeslag.

Det bør etableres et system for bortledning av vann fra taknedløp ved grunnmur for å unngå fuktskader på bygningskonstruksjonen. Utskifting av beslag, takrenner og nedløp bør vurderes å skiftes ut, da mer enn halvparten av forventet brukstid er passert og det er registrert avflassing på israftbeslag.

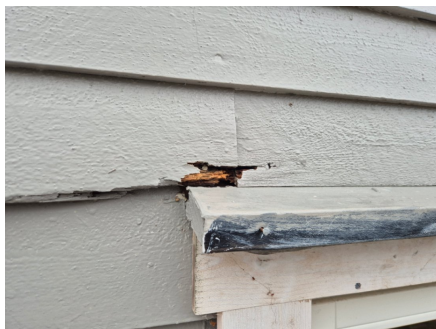
På vegger med eldre kledningsbord er det spredte råteskader, og det er ingen lufting i nedre del mot grunnmur. Det mangler beslag i underkant og stedvis i overkant av vinduer. Dette medfører økt risiko for fuktopptak og skader på karm.

Råteskader i kledning.

Kledningen er av slik alder og tilstand at omkledding må påregnes over tid, og ved slik oppgradering anbefales samtidig etterisolering, luftespalte og korrekt utførte vannbrettbeslag rundt vinduer.

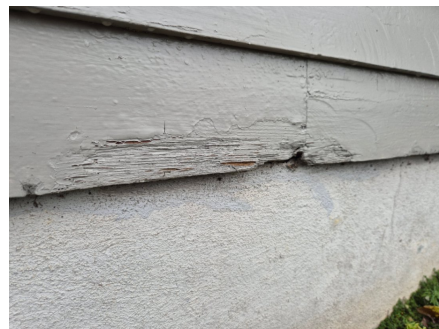
Råteskader i kledning.

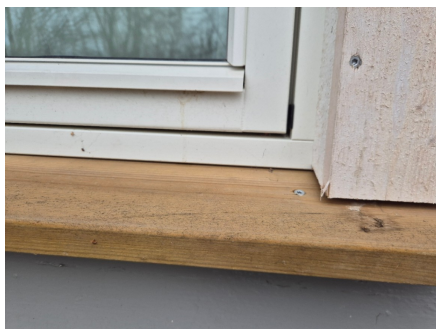
Mangler beslag på vannbrett.

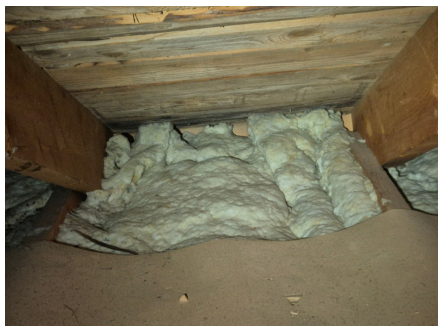
Det er fuktskjolder på undertaket, men ingen unormal fukt er målt på befaringen.

Ingen luft i nedre del.

Lufting i nedre del av konstruksjonen bør forbedres for å redusere risikoen for kondensskader i konstruksjonen.

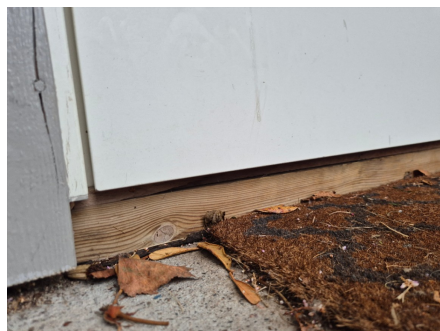
Knekt terskel og manglende beslag i underkant.

Ytterdøren bør utbedres ved å skifte ut knekt terskel og montere beslag i underkant.  
Kjellerdøren bør skiftes for å unngå trekk, varmetap og økt risiko for skadedyr inn i kjeller.

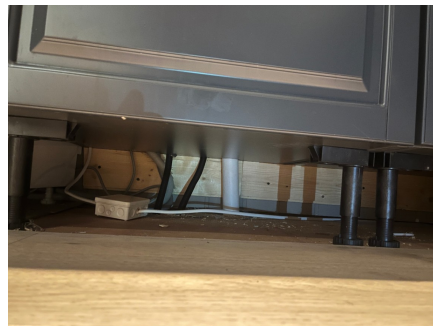
Ledning under kjøkkenbenk ikke festet.

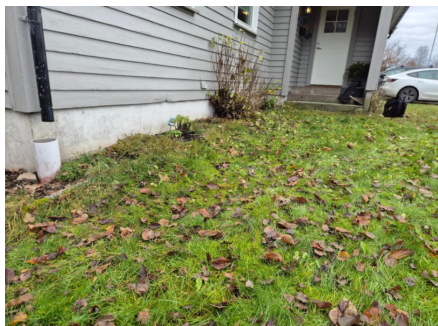
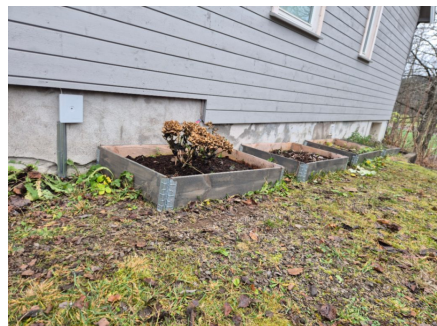
Det er påvist sprekker og skråriss i grunnmur, spesielt mot vest. Stedvis noe løs/manglende pusslag.

Sprekker og skråriss i grunnmur.

Sprekker i grunnmur bør tettes og følges opp med jevnlig observasjon for å avdekke eventuell videre utvikling. Dersom sprekken utvider seg, kan det bli nødvendig med ytterligere tiltak for å hindre fuktinntrengning eller svekkelse av konstruksjonen.
