# Tilstandsrapport

Enebolig

Regimentsvegen 193 , 5705 VOSS

Befaringsdato: 10.04.2026

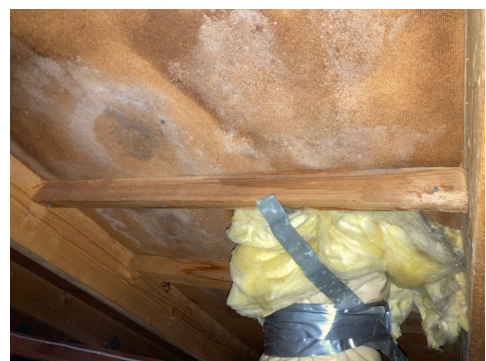
- Det er påvist fuktskjolder/skader i takkonstruksjonen.

- Det må gjøres nærmere undersøkelser.

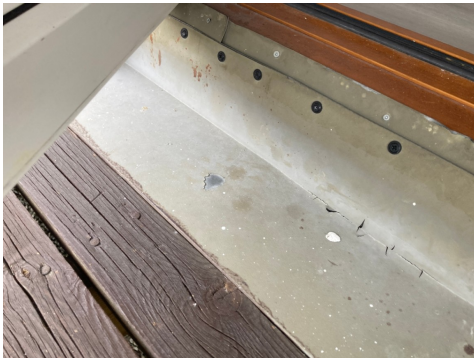
- Det er påvist avvik rundt innsettsdetaljer.

- Det bør gjøres tiltak for å lukke avviket.

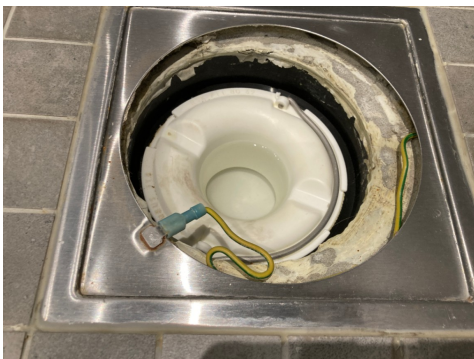
Sluk ved dusj

- Sluk har begrenset mulighet for inspeksjon og rengjøring.
- Det er avvik:

Innhent dokumentasjon om mulig

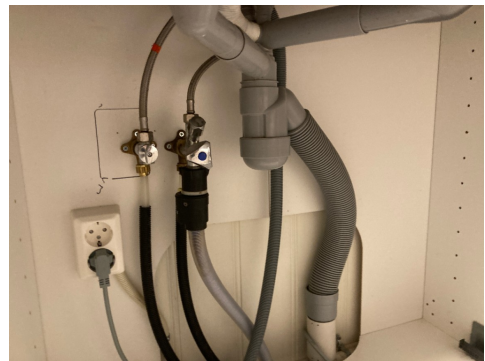
Rørøpplagg i skap under vask

- Det må monteres tettemuffer i enden av varerørene.
