# Tilstandsrapport

Enebolig

Solstadveien 5, 1640 RÅDE

Befaringsdato: 04.04.2024

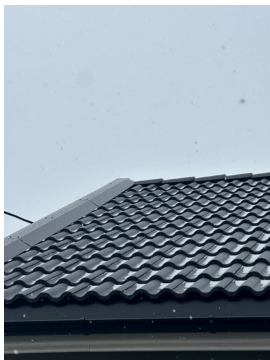
Avviket gjelder kun deler av undertaket.

Ifm arbeidet med bytte av takstein ble større deler av undertaket byttet. Avvik og tiltak er kun satt ut i fra at forskriften tilsier dette opp mot forventet levetid på deler av undertaket.

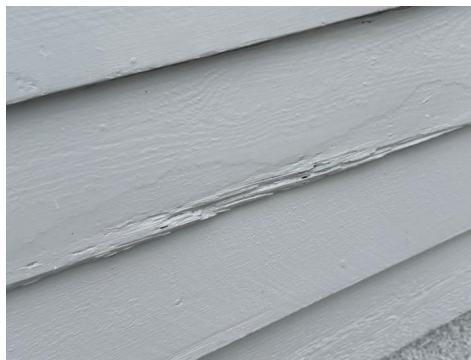
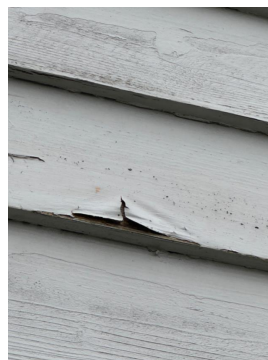
- Det er påvist spredte råteskader i bordkledningen.
- Det er ingen eller liten lufting i nedre kant av kledning mot grunnmur.
- Det er værslitt/oppsprukket trevirke/trepaneler.

- Lokal utbedring/utsiftning bør utføres.
- Råteskadet trekledning må skiftes ut.

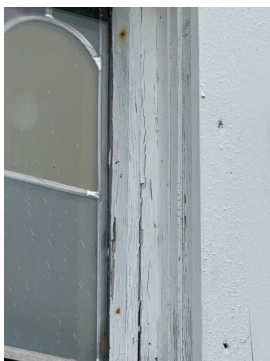
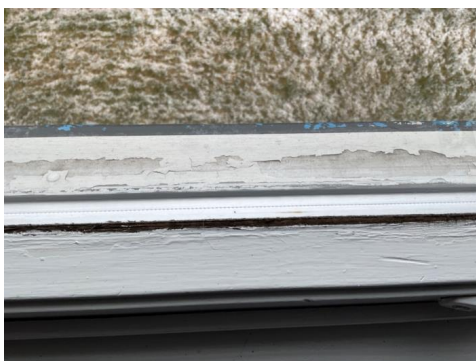
- Karmene i vinduer er slitte og det er sprekker i treverket.
- Det er påvist noen glassruter som er punktert eller sprukne.

- Vinduer med punkterte/sprukne glass må påregnes skiftes ut, enten hele vinduet eller kun selve glassene.
- Det må påregnes noe vedlikehold og at enkelte vinduer må skiftes ut.

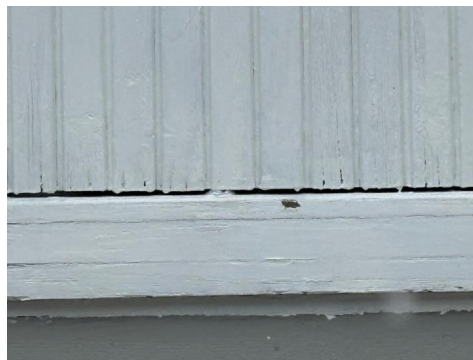
## ! TG 2 Dører

- Karmene i dører er værslitte utvendig og det er sprekker i treverket.

- Det må påregnes noe vedlikehold og at enkelte dører må skiftes ut.

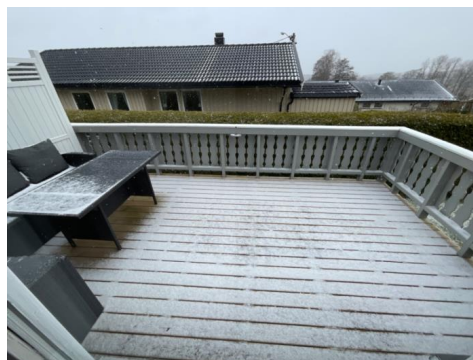
## ! TG 2 Balkonger, terrasser og rom under balkonger

- Det er ikke krav om utbedring av rekkverkshøyde opp til dagens forskriftskrav.

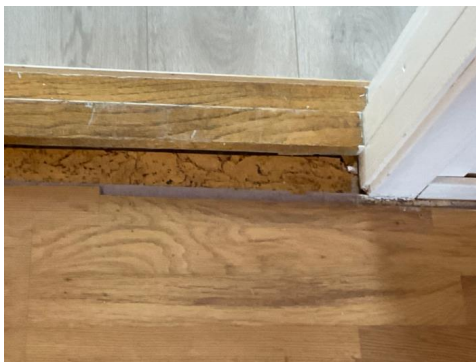
## ! TG 2 Overflater

De fleste overflater har normal tilstand, dog er det stedvis noen avvik og gjenstående arbeider.

- Det må foretas tiltak for å lukke avviket.

Noe oppgraderinger må påregnes.

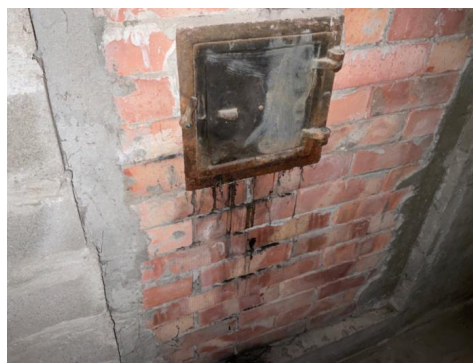
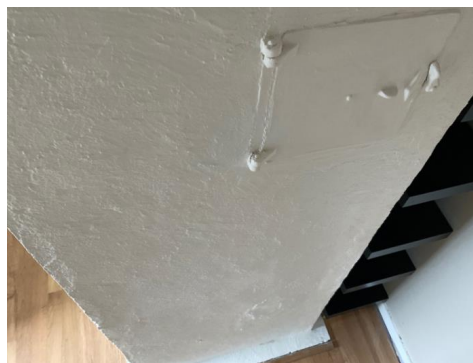
- Det anbefales å montere ildfast plate under luker på pipe.
- Tidspunkt for piperehabilitering nærmer seg.

Det er ikke et krav til ildfast plate under sotluke, men det anbefales at det etableres.

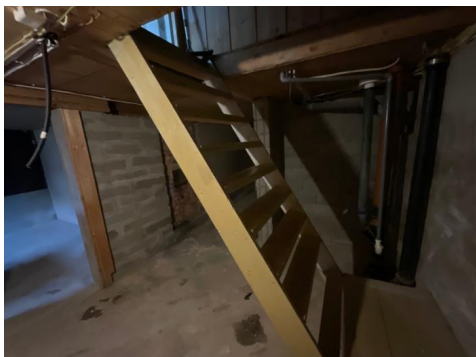
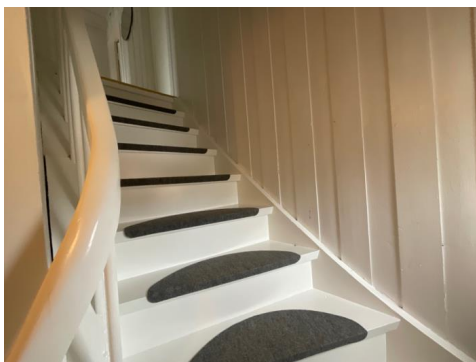
## ! TG 3 Innvendige trapper

I trapp til kjeller gjelder alle avvik.

- Rekkverk må monteres for å lukke avviket.
- Håndløper bør monteres, men det var ikke krav på byggetidspunktet.
- Det er ikke krav om utbedring av åpninger opp til dagens krav.

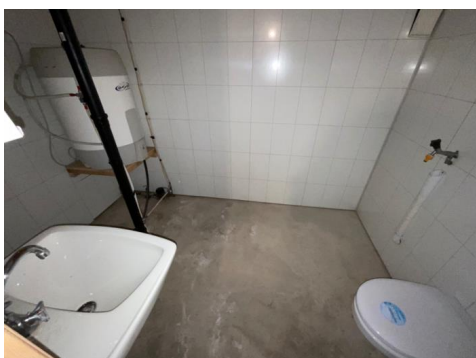
Våtrommet må ferdigstilles. Alle forhold med tettesjikt, våtsone, sluk m.m. må dokumenteres.

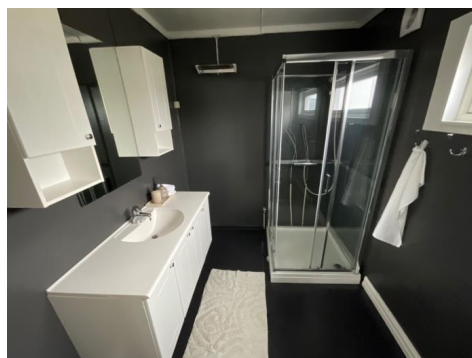
Det benyttes dog dusjkabinett som gjør at rommet får svært liten vannbelastning med dagens bruk.

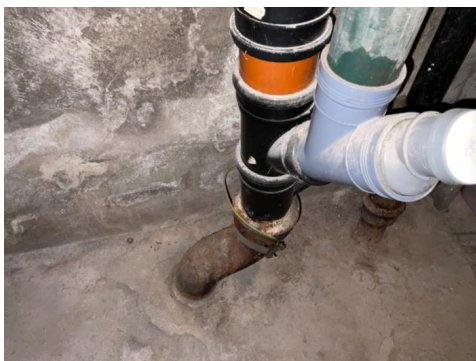
#### ! TG 2 Avløpsrør

Avløpsrør av plast og støpejern.

- Det er ikke behov for utbedringstiltak siden anlegget fungerer i dag, men ut ifra alder kan skader plutselig oppstå på eldre anlegg.
- I forbindelse med oppgradering av våtrom vil det være naturlig med utskiftning av rør.
- Tidspunkt for utskiftning av avløpsrør nærmer seg.

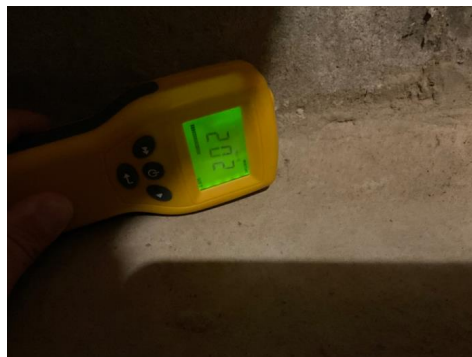
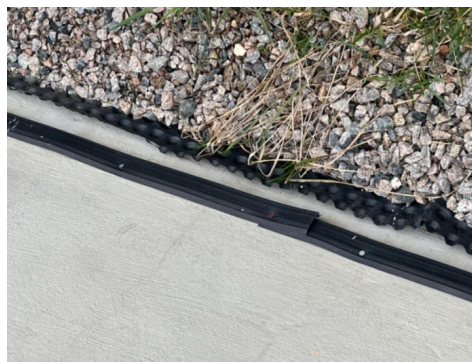
- Tiltak for redrenering rundt boligen kan ikke utelukkes.
- Overvåk tilstanden jevnlig. For å få tilstandsgrad 0 eller 1 må dreneringen skiftes ut, men tidspunktet for når dette er nødvendig er vanskelig å si noe om. Bruken av underetg/kjeller vil og være avgjørende.

Kjeller benyttes i dag primært til sekundærbruk og det vil være lite hensiktsmessig å gjøre tiltak på nåværende tidspunkt. Ved endret bruk kan man vurdere tiltak (om etasjen skal utvikles til varig opphold). Tilstanden må uansett overvåkes, og spesielt ved store nedbørsmengder.

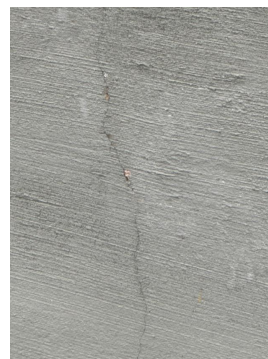
### ! TG 2 Grunnmur og fundamenter

- Grunnmuren har sprekkdannelser.

- Lokal utbedring må utføres.

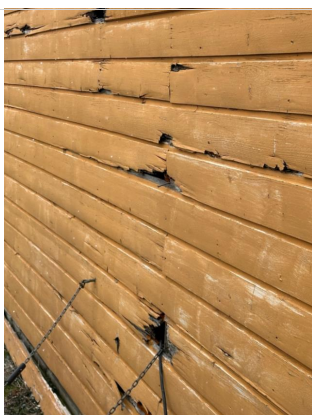
Stort omfang av råteskader og etterslep på vedlikehold.

Takstmannen antar at det vil være rimeligere å rive og bygge nytt kontra det å rehabilitere.

Tilstandsgrad settes til 3 ut i fra en helhetsvurdering hensyntatt alder, observasjoner og normal forventet levetid.
