Tilstandsrapport

Eiet seksjon i sameie

Vestbyveien 2 D, 1920 SØRUMSAND

Rapportdato: 25.03.2025

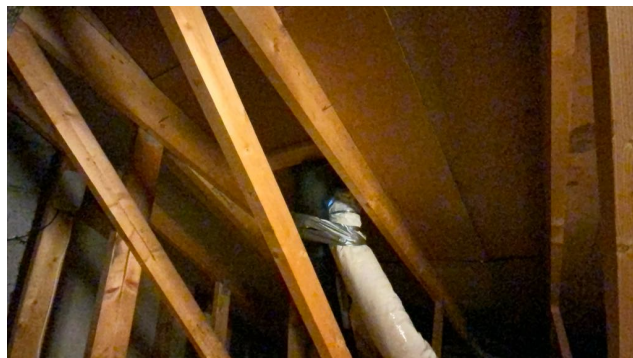
- Det er fra loft/kryp loft påvist indikasjoner på at det er punktering av dampspærre, som medfører svekket effekt av dampspærrefunksjonen.
- Det er påvist avvik rundt gjennomføringer i takflaten.
- Undertaket er misfarget.

Kontroll rundt rørgjennomføringer.

- Det bør gjøres lokale tiltak.

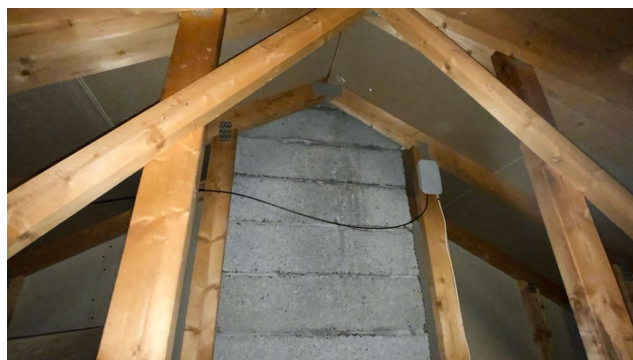
Kontroll rundt pipeløp.

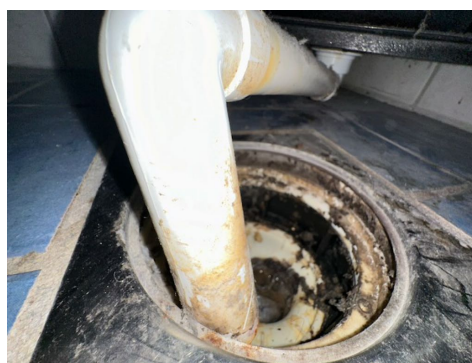
- Det er påvist at høydeforskjell fra topp slukrist til gulv/synlig topp membran ved dørterskel er mindre enn 25 mm.
- Det er påvist at noen fliser har bom (hulrom under).
- Det er påvist avvik i fallforhold til sluk i forhold til krav i forskrift på byggetidspunktet.

Kontroll av sluk.

• Overvåk tilstanden jevnlig. For å få tilstandsgrad 0 eller 1 må tettesjiktet skiftes ut, men tidspunktet for når dette er nødvendig er vanskelig å si noe om.

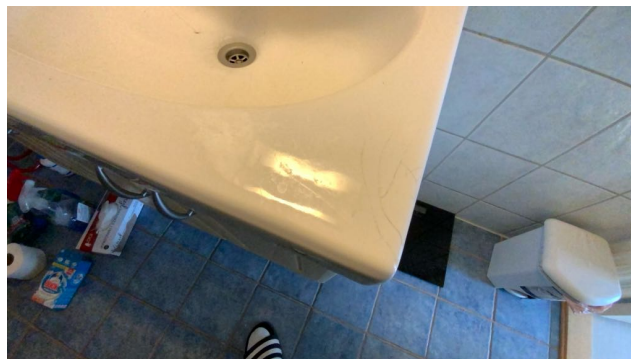
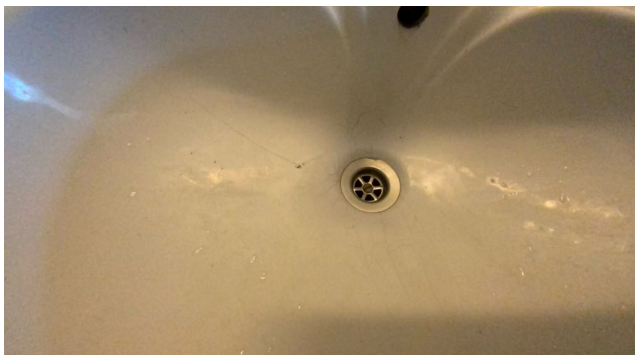
- Det er påvist riss/sprekker i utstyr på våtrommet.
- Det er påvist skader på innredning.

• Lokal utbedring må utføres.

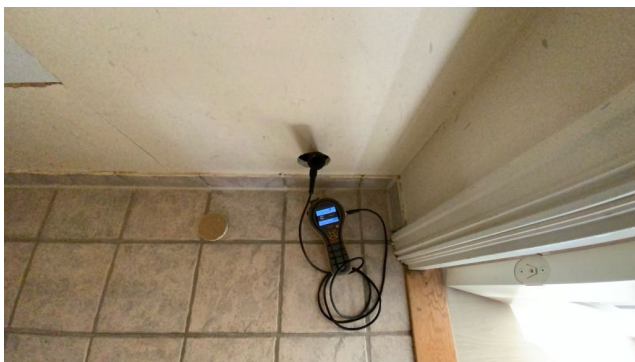
Hulltaking er foretatt uten å påvise unormale forhold. Hulltaking er foretatt ved/i Bod.

Utført hulltaking.

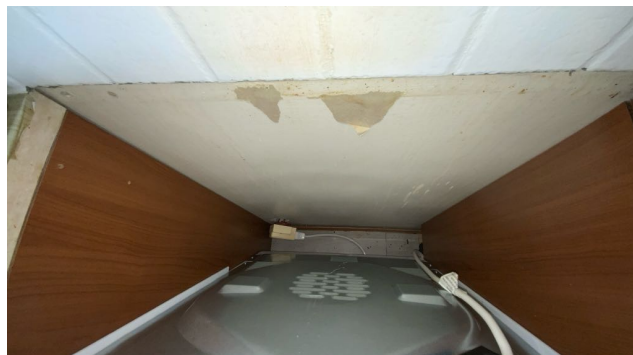
- Det er påvist skader på overflater/kjøkkeninnredning utover normal slitasjegrad.

Kontroll bak ovn. Ingen tegn til fuktskader på befaringsdagen. Kontakt må festes.

- Det må påregnes lokal utbedring/utskifting.

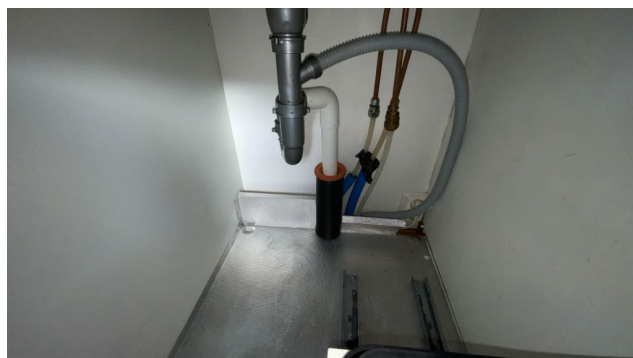
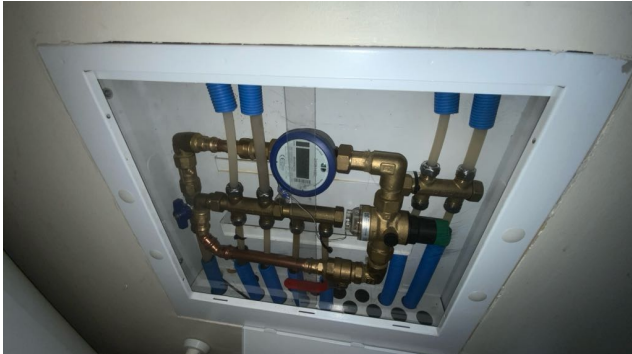
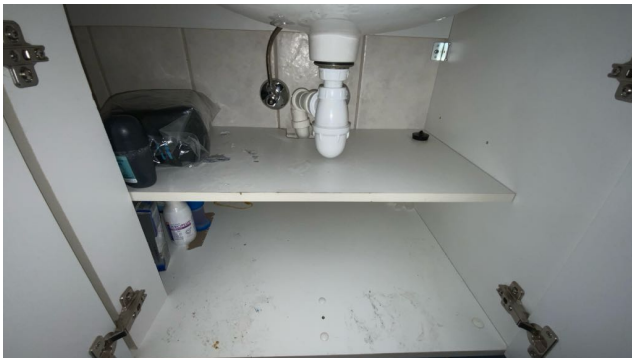
Vannrør fra byggeår av materialtype pex og kobber. Fordelerskap på bod. Waterguard i benkeskap på kjøkken bør opparbeides for god sikring av lekkasjevann. Alder er normalt i seg selv en vurderingskriterie hva angår slitasjegrad. Videre bemerkes at bunnledninger av den årsak følgelig heller ikke er kontrollert.

Besiktigelse av røropplegg.

- Det er ikke behov for utbedringstiltak siden anlegget fungerer i dag, men ut ifra alder kan skader plutselig oppstå på eldre anlegg.
