# Tilstandsrapport

Boligbygg med flere boenheter

Rosnesveien 24, 4580 LYNGDAL

Befaringsdato: 20.12.2024

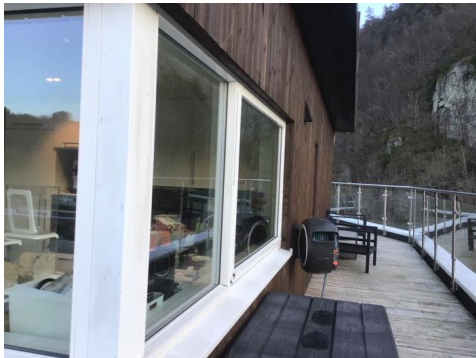
Malte vinduer med 2lags glass.

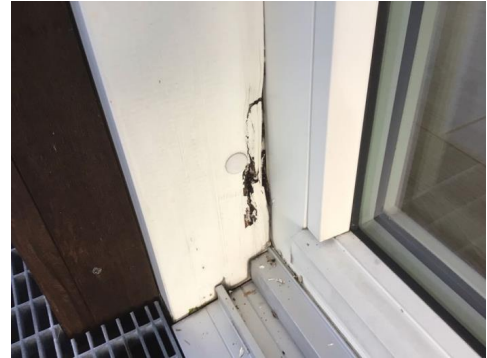
Skyvedør med råteskader i nedkant karm

Råteskader i nedkant dørkarm

Lokal utbedring/utskifting av fukt/råteskadet treverk.

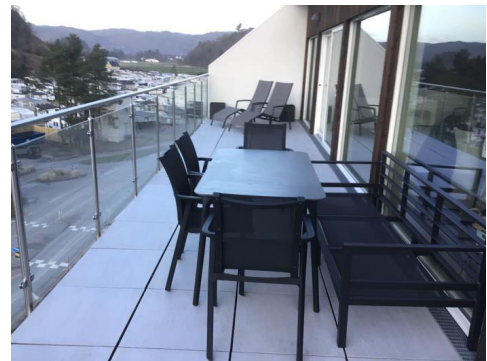
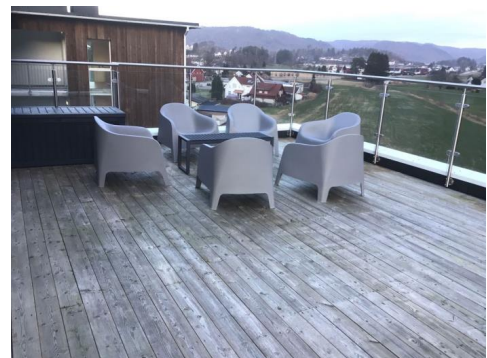
Treverk og terrassebord fremstår med normal vær- og aldersslitasje. Normalt vedlikehold av terrassebord må påregnes.

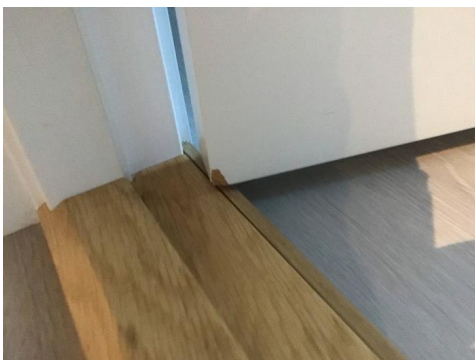
Lokal skade i nedkant soveroms dør

Knast gått av i nedkant soveroms dør

Lokal utbedring må påregnes.

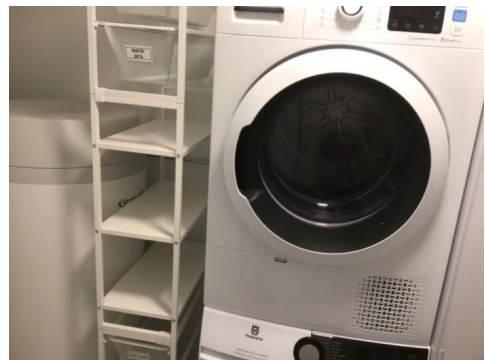
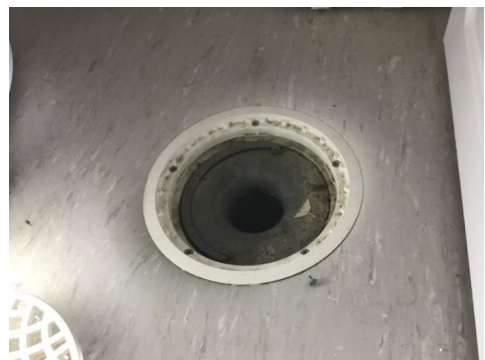
Det er fall til sluk og oppkant under dør som ivaretar lekkasjesikring av rommet.

Sluk ved vaskemaskin

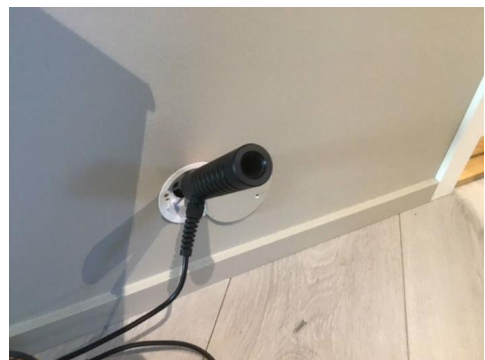
Det blei utført hulltaking i gang under vannskap.

Ikke påvist unormale fuktverdier på kontrollert område. 6,4 vektprosent

Fukt måling i vegg under vannskap

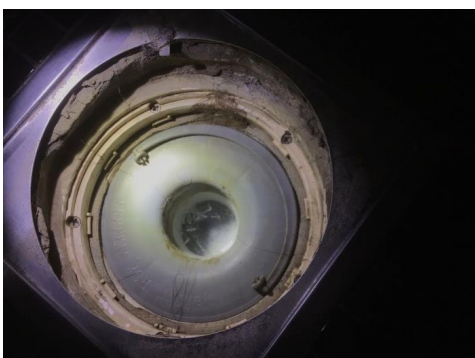
Det er plastsluk og synlig sluk mansjett under klemring som tettesjikt

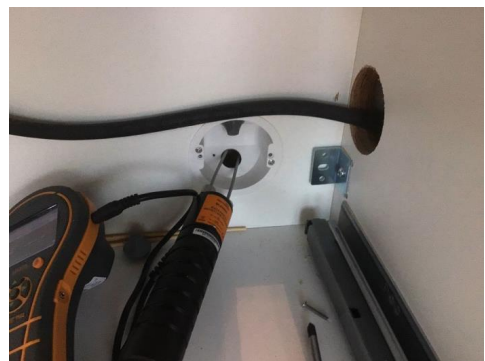
Hulltaking utført i kjøkkenskap bak dusj. Ikke påvist unormale fuktverdier på kontrollert område. 7,2 vektprosent

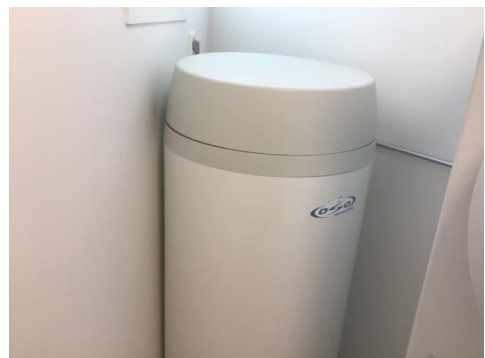
Det er ikke påvist tilfredsstillende el-tilkobling av varmtvannstank iht. gjeldende forskrift.

200 liters varmtvannstank plassert på teknisk rom, rommet har sluk og belegg på gulv som ivaretar lekkasjesikring.

Kravet om fasttilkobling har ikke tilbakevirkende kraft, men det anbefales
