Tilstandsrapport

Fritidsbolig

Opåsvegen 119, 2266 ARNEBERG

Befaringsdato: 13.08.2024

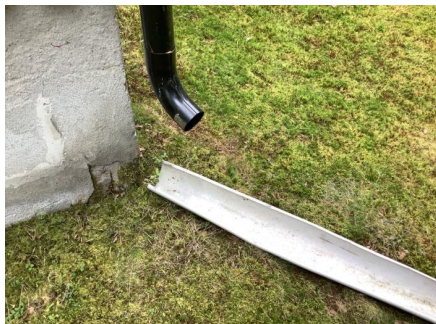
Utilfredsstillende bortledning av takvann.

- Det bør lages system for bortledning av vann fra taknedløp ved grunnmur.

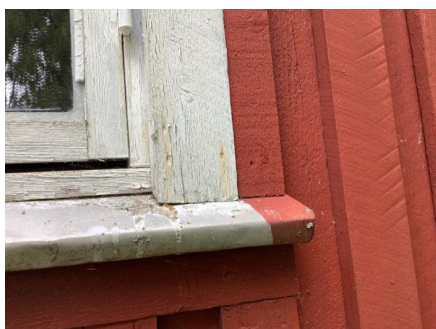
Omramming rundt vinduer er ført helt ned til vannbrett, og dette medfører økt risiko for råteskader da omramming kan trekke opp fukt fra vannbrett. Bordkledning er noe værslitt og bør vedlikeholdes.

Omramming er kledd helt ned til vannbrett.

Det bør etableres spalte mellom omramming og vannbrett slik at fukt ikke kan trekkes opp fra vannbrett.

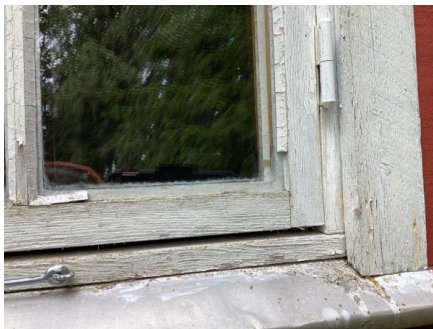
- Karmene i vinduer er slitte og det er sprekker i trevirket.

Det er påvist mangelfull kitt på enkelte vinduer.

Eksempel på værslitt vindu med mangelfull kitt.

I årene som kommer vil det være behov for enten restaurering av eksisterende vinduer eller utskifting av vinduer. Utskifting til nye vinduer med isolerglass anbefales.

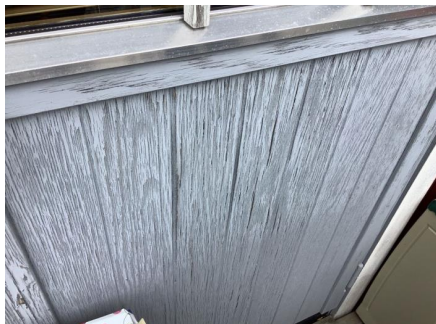
Værslitt balkongdør.

- Det må foretas tiltak for å lukke avviket.

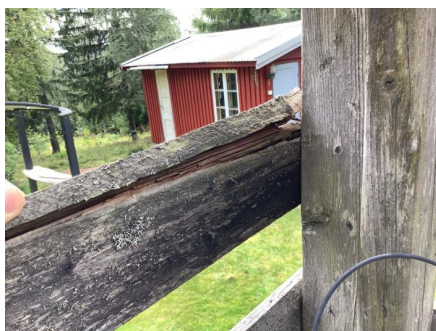
Det er påvist spredte råteskader i rekkverksbord, håndløper og terrassegulv. Det er påvist råteskadet rekkverksstolpe, og dette avviket medfører automatisk TG3.

Råteskadet rekkverksbord.

Rekkverk bør skiftes ut, og terrassegulvet bør vedlikeholdes.

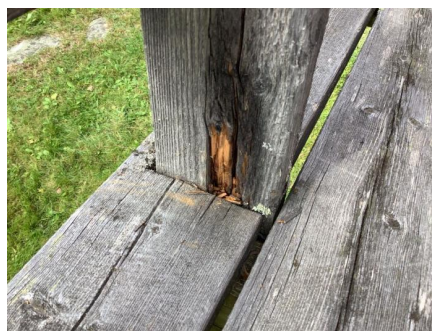
Råteskadet rekkverksstolpe.

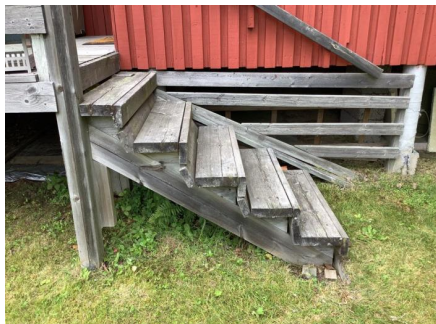
Trapp mangler rekkeverk.

- Rekkverk må monteres for å lukke avviket.

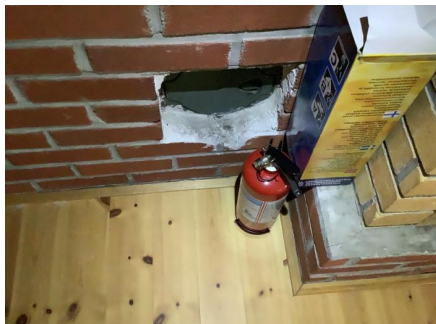
Det mangler ildfast plate på gulv under sotluke.

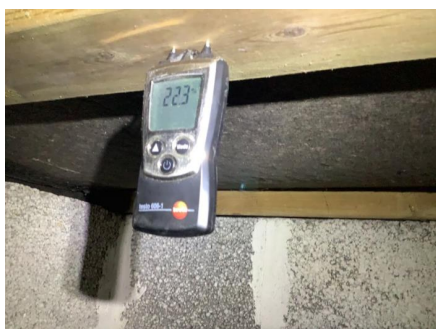
- Det er stedvis påvist fuktnivå som tilsier at konstruksjonen kan ha fuktskader.

På befaringsdagen måles stedvis fuktinnhold over 20 vektprosent fuktinnhold i treverk, og ved dette fuktinnholdet kan fuktskader oppstå og utvikle seg. Det ble ikke oppdaget fuktskader i krypkjelleren.

Skadelig fuktinnhold i treverk.

- Overvåk konstruksjonen jevnlig. Avviket kan medføre behov for tiltak, men bør observeres over tid.

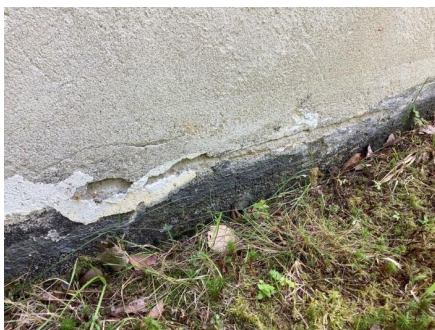
- Det er registrert horisontalriss som er symptom på jordtrykk.

Det mistenkes at rissene skyldes tele.

Eksempel på utvendig horisontalriss.

Utvendig forsegling av riss og sprekker for å forhindre frostspreng, og følg med på eventuell utvikling.

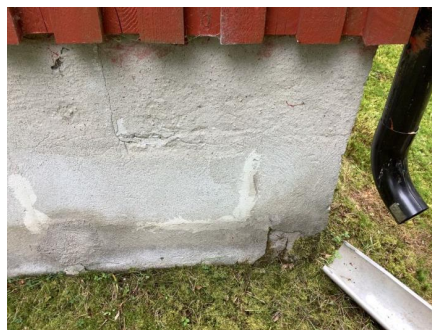
- Det er registrert skråriss som er symptom på setninger.

Eksempel på utvendig skråriss.

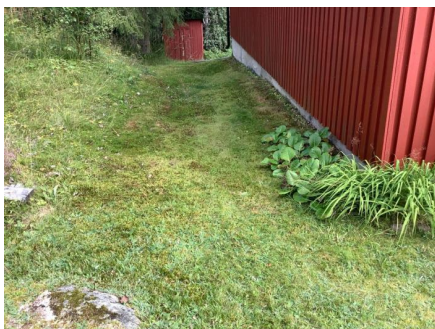
Utilfredsstillende fall fra bygning.

- Det bør foretas terrengjusteringer.

Terrengjustering bør utføres for å etablere tilfredsstillende fall fra boligen, men dette kan være krevende på denne tomten da det er fjelltomt. Tilfredsstillende fall vil være minimum 1:50 i en avstand på minimum 3 meter fra boligen.
