# Tilstandsrapport

Rekkehus

Ole Reistads veg 3G , 2067 JESSHEIM

Befaringsdato: 03.03.2026

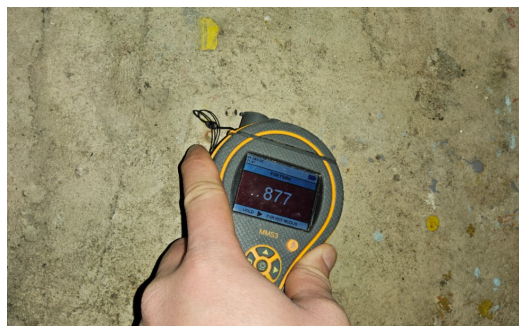
Det er registrert høye fuktverdier og synlige fuktmerker på overflater i rom under terreng. Dette vurderes som et vesentlig avvik etter NS3600, da konstruksjonen ikke fungerer som forutsatt når fukt trenger inn eller samler seg i materialer. Fuktmerker indikerer aktiv eller tidligere fuktbelastning som overstiger det som er normalt for slike konstruksjoner.

Høy fuktbelastning kan føre til oppfukning av konstruksjoner, risiko for materialnedbrytning, soppvekst, luktproblemer og skader på innvendige overflater. Vedvarende fukt kan svekke bygningsdelens funksjon over tid.

Det bør gjennomføres nærmere undersøkelser for å avklare årsak til fuktinntrenging og omfang og videre undersøkelse ved indikasjon på skade. Tiltak må tilpasses årsak.

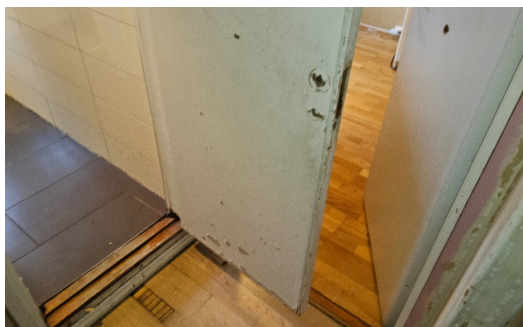
- Enkelte av innvendige dører har betydelige skader

- Det er påregnelig med utskiftning av flere innvendige dører.

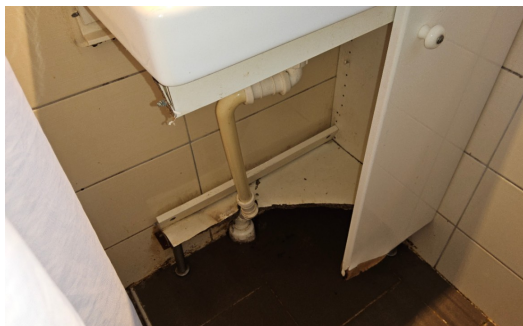
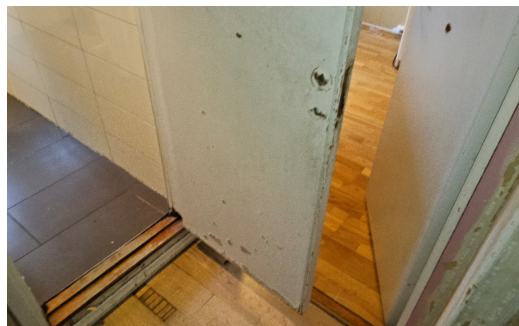
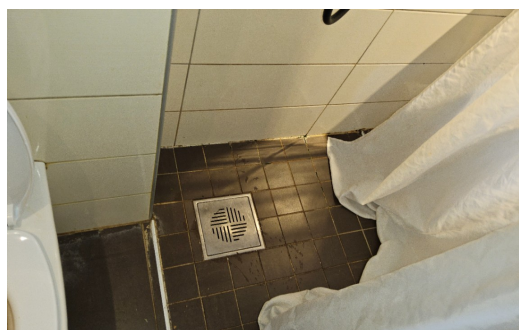
Det er registrert tidligere vannlekkasje fra badet til underliggende etasje. Dette er et vesentlig avvik etter NS3600, da lekkasje viser at bygningsdelen ikke fungerer som forutsatt med hensyn til vann- og fuktsikring. Basert på alder og skadehistorikk er det risiko for gjentakelse dersom badet ikke renoveres.

Tidligere lekkasje viser at konstruksjonens tetthet er svekket. Dette kan føre til nye vannskader, ytterligere oppfukning av konstruksjoner og skade på underliggende rom.

Det må gjennomføres renovering av badet for å etablere forskriftsmessig tetthet. Videre undersøkelser er nødvendig for å avdekke skadeomfang i berørte konstruksjoner.

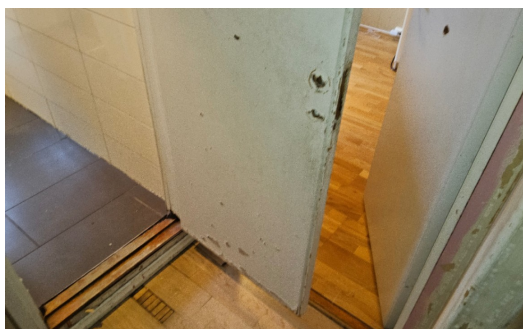
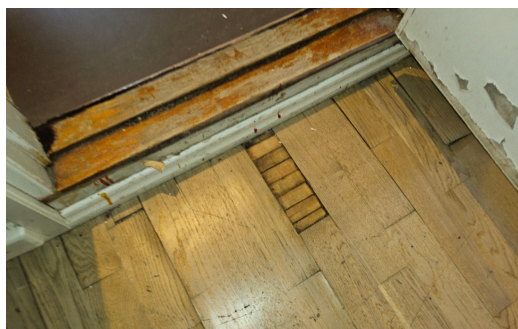
### TG 3 Tilliggende konstruksjoner våtrom

Hulltaking er ikke utført fordi det er registrert vannlekkasje fra våtrommet som har berørt tilstøtende konstruksjoner.

Uten hulltaking kan skadeomfanget i konstruksjonene ikke verifiseres. Det kan ikke utelukkes at det foreligger skjulte fukt- eller råteskader som kan påvirke konstruksjonenes funksjon og levetid.

Det bør gjennomføres videre undersøkelser, inkludert hulltaking, for å avklare skadeomfang i berørte konstruksjoner. Tiltaket må ses i sammenheng med nødvendige utbedringer av våtrommet.
