# Tilstandsrapport

Boligbygg med flere boenheter

Såvegen 1 B, 2050 JESSHEIM

Befaringsdato: 13.02.2025

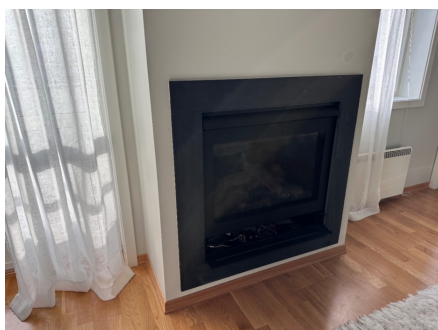
## Vurdering av avvik:

- Det er avvik:

- Tiltak:

Det bør innhentes dokumentasjon og utføre en service.
