# Tilstandsrapport

Fritidsbolig

Gullhaugvegen 22, 2973 RYFOSS

Rapportdato: 12.05.2025

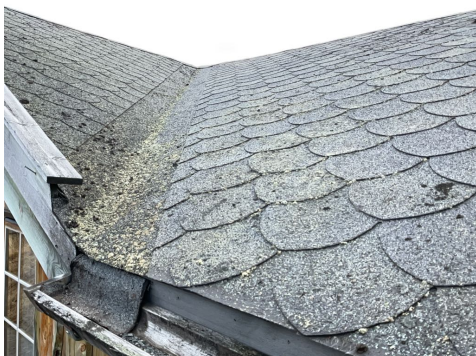
Slitasje med mose på tekking

- Overvåk tilstanden jevnlig. For å få tilstandsgrad 0 eller 1 må tekkingen skiftes ut, men tidspunktet for når dette er nødvendig er vanskelig å si noe om.
- Tidspunkt for utskiftning av takteking nærmer seg.

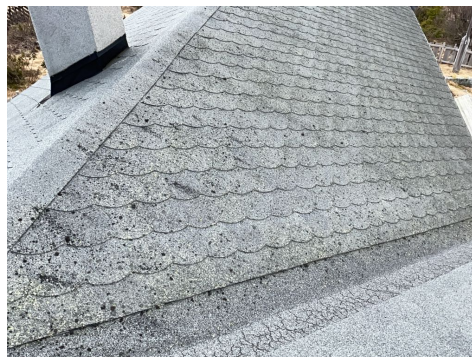
Alder på tekking må hensyntas

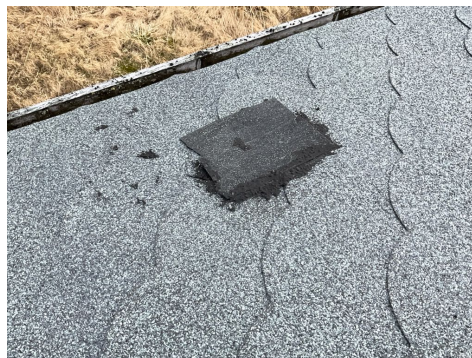
Foretatt lokal tetting av nrliggende tidligere lufting over tak, bør holdes under tilsyn

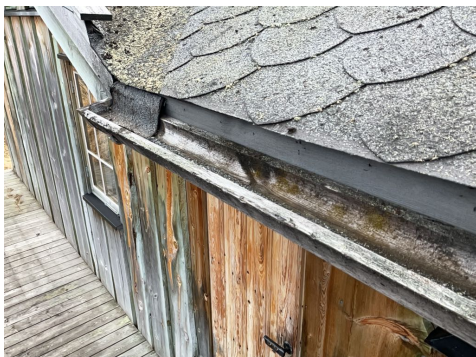
- Det er ikke tilfredsstillende bortledning av vann fra taknedløp ved grunnmur.
- Mer enn halvparten av forventet brukstid er passert på renner/nedløp/beslag.
- Takrenner har punktvis lekkasjer.

Det er slitasje og lekkasje på takrenner med utettheter i skjøt, manglende forkantbeslag.

Preged av elde og slitasje

- Det bør lages system for bortledning av vann fra taknedløp ved grunnmur.
- Lokal utbedring må utføres.
- Overvåk tilstanden jevnlig. For å få tilstandsgrad 0 eller 1 må beslag/renner/nedløp skiftes ut, men tidspunktet for når dette er nødvendig er vanskelig å si noe om.

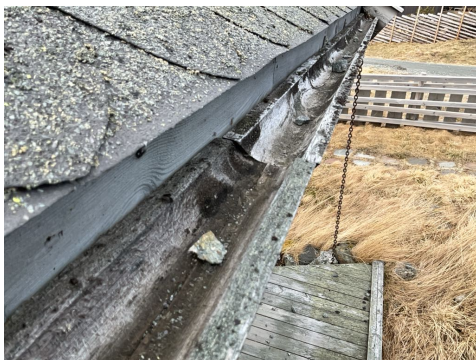
Utettheter i skjøt

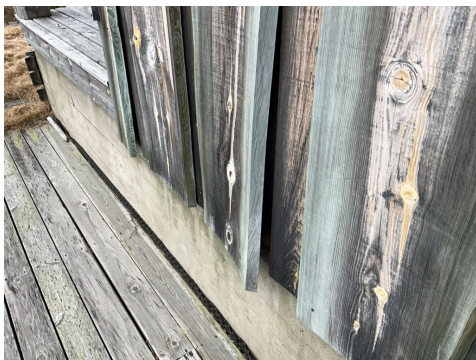
Vridninger og kvinger av ytterkledning, må påregnes utskifting av kledning på en side. Fare for innganger av mus/skadedyr

Luftet kledning var ikke vanlig ved oppføringstidspunktet. Normalt fungerer det med ikke luftet kledning i tørt fjellklima. Skulle ytterveggene kles på nytt vil det være hensiktsmessig å etablere lufting og etterisolering.

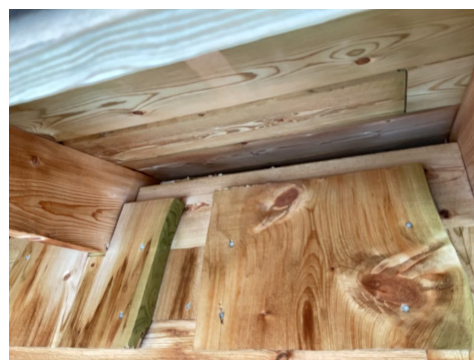
Det er registrert spalter i gesims, men lufting for øvrig er ikke kjent.

Anbefales netting i spalte

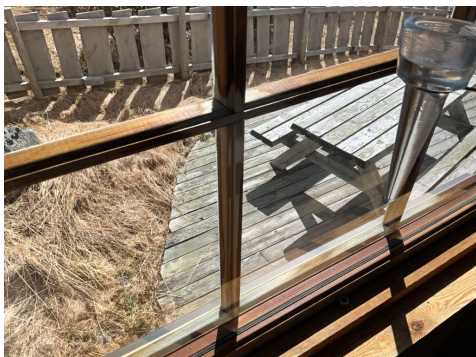
Skjolder i karm, trolig som følge av kondens mellom glass

- Det må foretas tiltak for å lukke avviket.

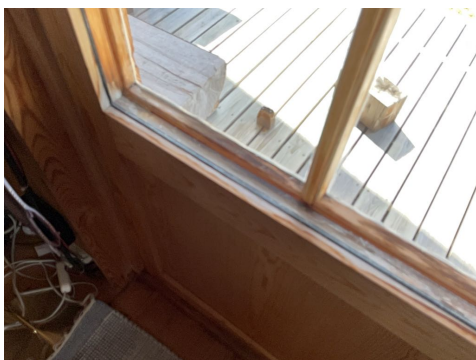
Det er registrert utettheter/luftlekkasjer mellom dørblad/karm på hovedytterdør, slitasje på terrassedør.

Slitasje på terrassedør

- Det må foretas tiltak for å lukke avviket.

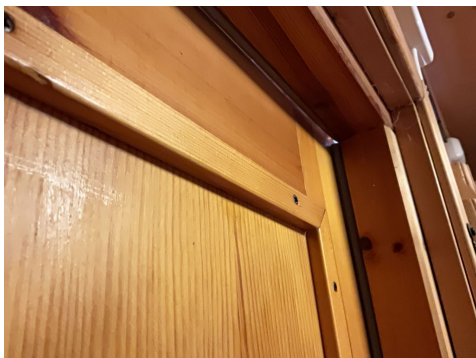
Utettheter i ytterdør

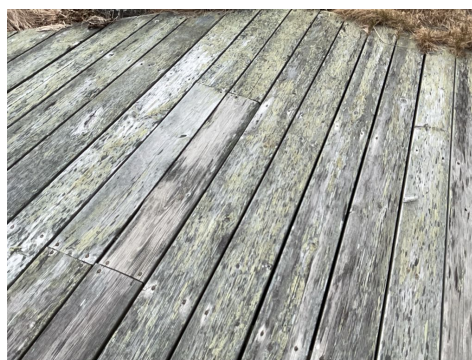
Vedlikeholdsbehov

- Det må foretas tiltak for å lukke avviket.

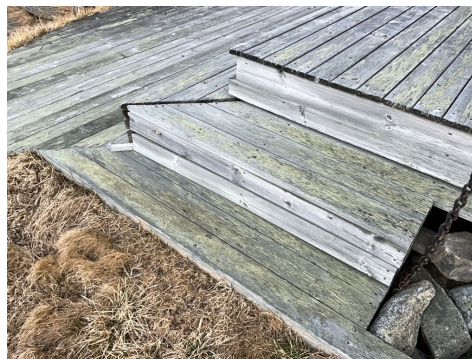
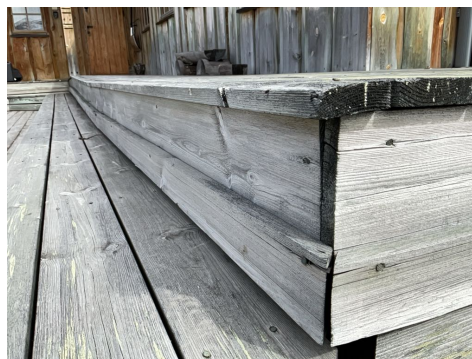
Skjevheter av terrasse konstruksjoner

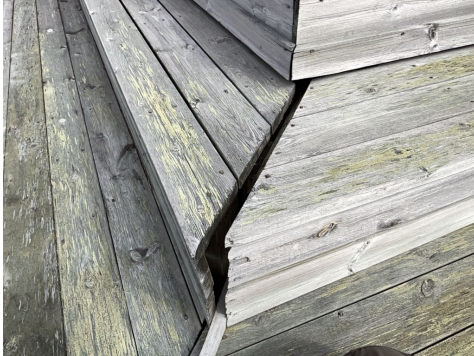
Utsig i hjørne

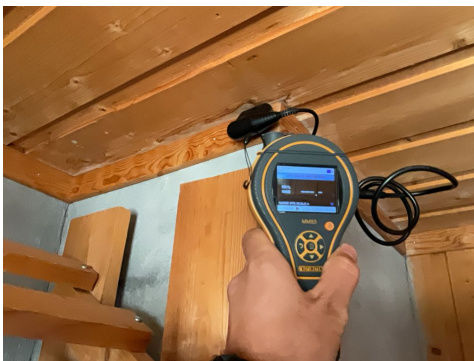
Fuktskjolder ved pipestamme, ved fuktmåletsking var det ikke fuktutslag.

Fuktskjolder ved pipestamme, ved fuktmåletaking var det ikke fuktutslag

Bør holdes under tilsyn og tiltaksbehov vurderes.

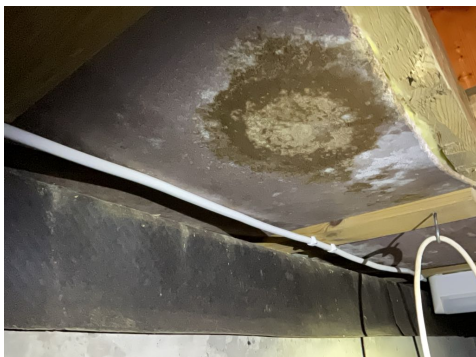
Det er fra kryprom registrert fuktig miljø der grunn er av jordholdige masser som var under befaring fuktige, terrengfall/drenering utvendig bør vurderes for å unngå fukt i kryprom. Videre bør dampspærre etableres på grunn. Det ble registrert stubbeloftsplater i trefiber, bemerket muggsopp på disse og anbefales tiltak og årsak av bla. nevnte punkt for å unngå skade på selve gulvkonstruksjonen. Fra lukeområde ble det mot gulvkonstruksjon/bjelkelag registrert spor av aktivitet fra mus/skadedyr, anbefaler nærmere undersøkelse og tiltak. (ukjent tilstand i lukkede konstruksjoner i bygning og må hensyntas)

Muggsopp på stubloftsplater

Må foretas tiltak for å lukke avvik.

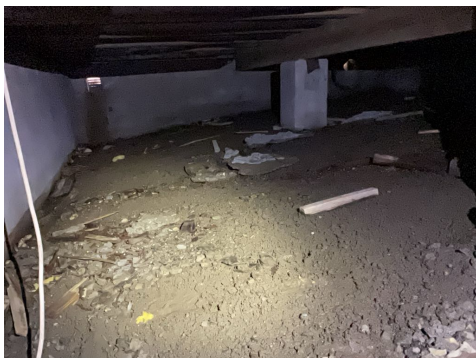
Krypkjeller er generelt en risikokonstruksjon fordi det er utsatt for fuktpåkjenning fra grunn og terreng.

Jordholdige masser til grunn, fuktige masser på befaring som forårsaker fuktig miljø i kryprom

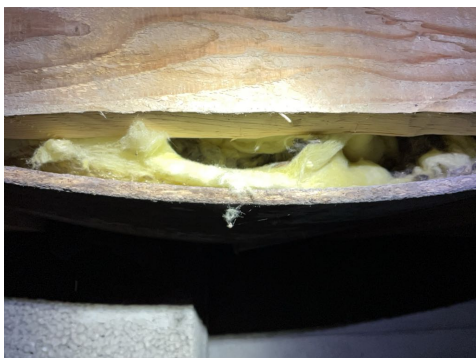
Fra luke ble åpning i gulvkonstruksjon synlig med spor av aktivitet fra mus/skadedyr

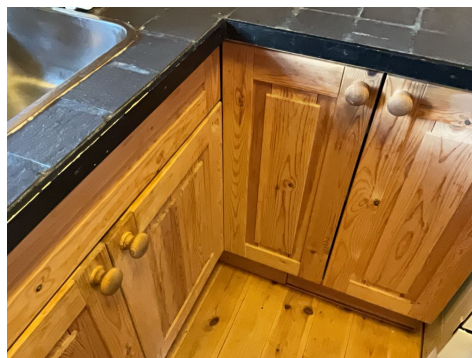
Bemerket slitasje der oppussing anbefales

- Det må foretas tiltak for å lukke avviket.

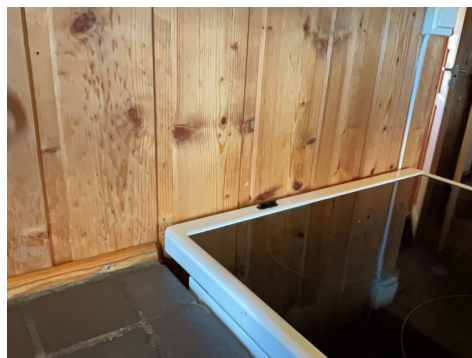
Merker på vegg ved bruk av komfyr som årsak

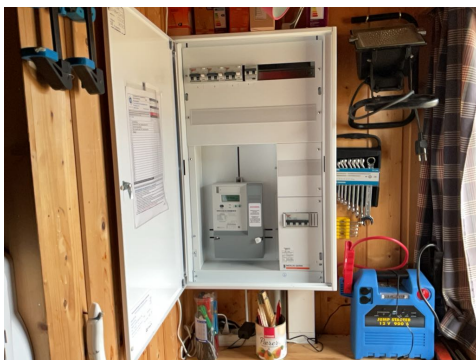
Avvik er satt det ikke foreligger dokumentasjon på anlegget. For en fullstendig kontroll av det elektriske anlegget, anbefales kontroll av godkjent el-takstmann.

Sikringsskap, bemerket manglende deksel på toppskinne siden av automatsikringer

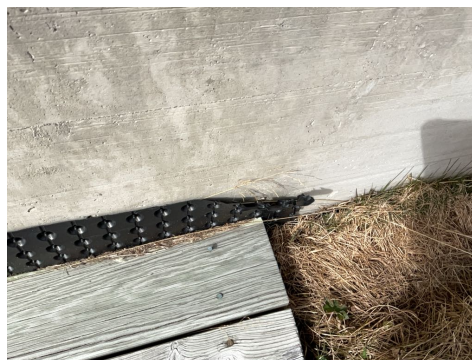
- Mer enn halvparten av forventet levetid på drenering er overskredet.
- Det er påvist andre avvik:

Manglende klemlist

- Det må foretas tiltak for å lukke avviket.

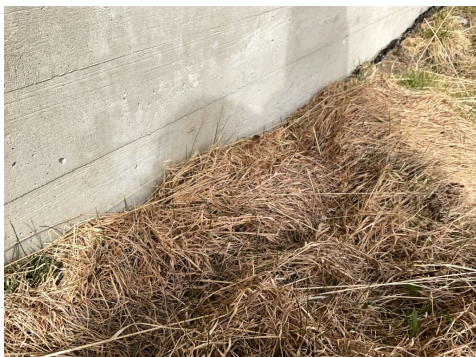
Avsluttet under mur, fare for fuktinntregning

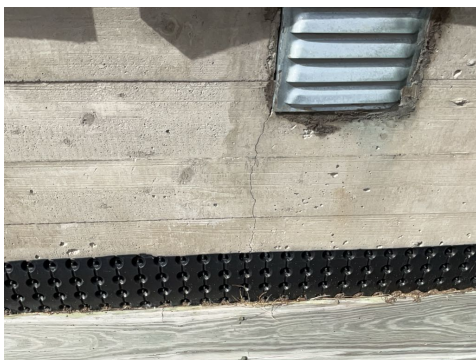
- Det er registrert skråriss som er symptom på setninger.

Fundamentert på terreng som var vanlig på oppføringstidspunkt. Dette er en risikokonstruksjon med henhold fuktpåkjenninger og bevegelser fra tele/setninger fra grunn og må hensyntas.

Riss i mur

- Det er ikke behov for utbedringstiltak.

Forholdene bør holdes under oppsikt og utbedringer må vurderes om forholdene skulle endre seg.

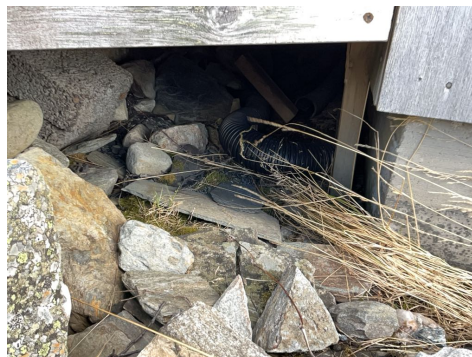
Terrengfall mot bygning på overside, bør endres og føres vekk fra bygningskropp for å unngå oppfukting av yttermurer og kryprom

- Det bør foretas terrengjusteringer.
- Ytterligere undersøkelser anbefales.
