Fritidsbolig med naust  
Bøkjeneset  
5419 Fitjar

**Boligens tekniske tilstand:**

Dato: 19/03/2024

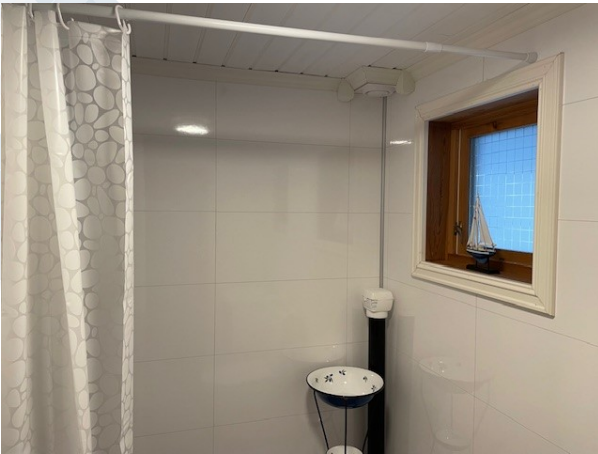
#### TG 2 7.1.1 Overflate vegger og himling

Det er vinduer/dører i våtsonen.

Vindu i dusj.

**Merknader:** Det er plassert et trevindu i våtsone i dusj.

Over tid kan det føre til fuktskader på vindu og karm.

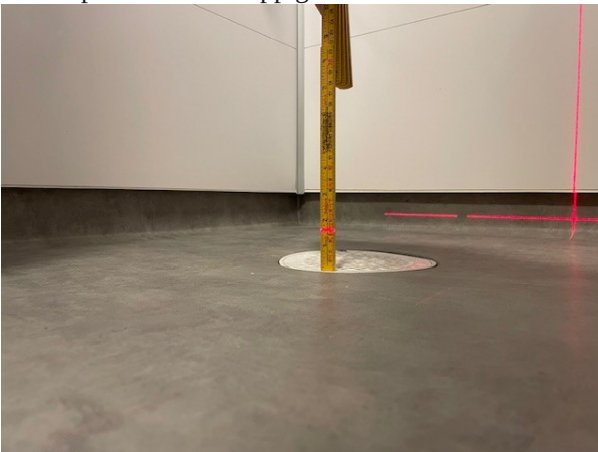
### TG 2 7.1.2 Overflate gulv

Det er ikke påvist tilfredsstillende fall til sluket.

Terskel er vurdert som ikke tilfredsstillende.

Det er ikke påvist tilfredsstillende høydeforskjell fra toppen av sluket til toppen av membranen ved dørterskelen.

**Merknader:** Belegget har noen flekker etter fugemassen i dusjområdet.

Fall er på 12 mm fra topp gulv ved dør til sluk.
