Enebolig m/garasje  
Bauneveien 8  
3960 Stathelle

#### Boligens tekniske tilstand:

Utført av:  
Takstmann  
**Kenneth Sørø Olsen**  
Dato: 28/05/2025

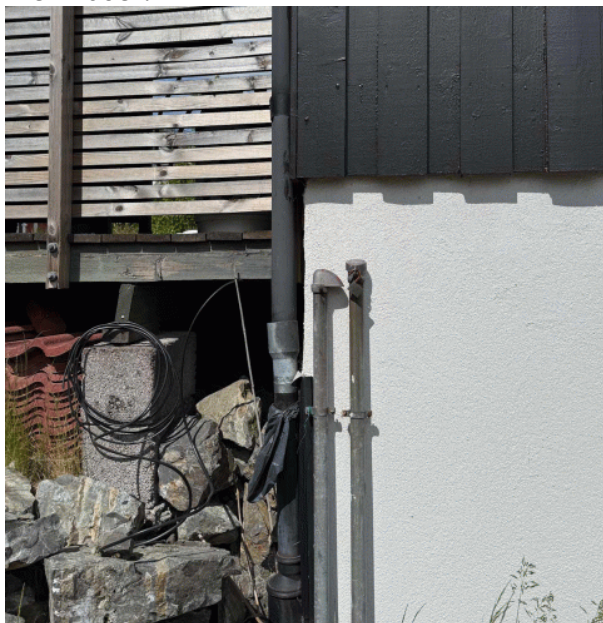
Taket er tekket med betongstein og fremstår fra bakkeplan med forventet slitasje over tid. Det ble ikke observert skader eller svekkelser på taksteinene som vurderes å ha negativ betydning for bygningens funksjon, med unntak av noe mose og begroing. Mosevekst bør fjernes for å unngå økt fuktbelastning og risiko for frostspreng i vinterhalvåret. Det anbefales montering av snøfangere for å unngå skade hvor personer og husdyr kan ferdes.

Det ble også observert spikergjennomslag i undertaket. Slike punkter kan medføre økt fuktbelastning og risiko for frostspreng på vinteren.

TG2 vurderes grunnet mose og begroing på takstein og manglende snøfangere, samt slitasje ved overgang til drensør og spikergjennomslag i undertak.

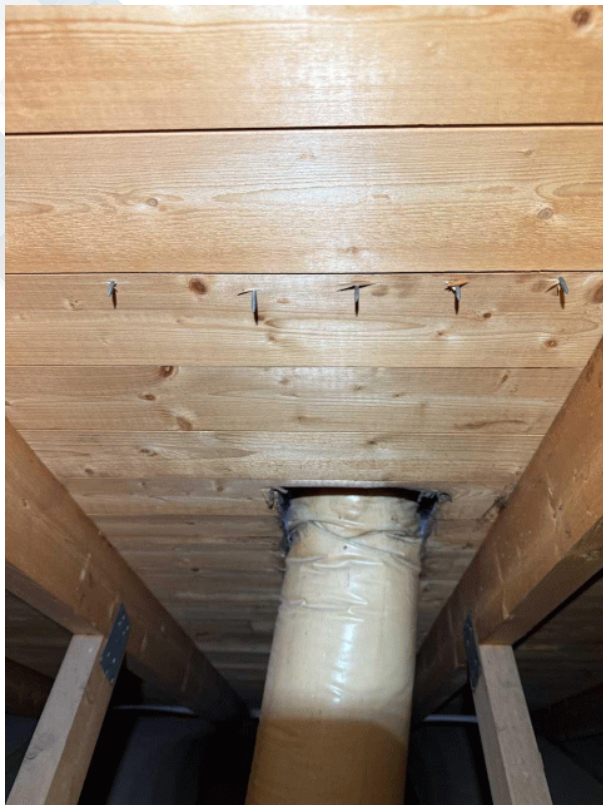
Loftet ble inspisert fra gangbart gulv, og den synlige delen fremstår som tørt, godt ventilert og generelt i god stand. Det ble imidlertid registrert fuktskjolder rundt ventilasjonspipen samt ved ventil til badet. Dette tyder på at det kan trenge inn nedbør ved spesielle værforhold, trolig som følge av innsig under pipehatten når vind og regn kommer fra utsatt retning. Det anbefales tilstrekkelig tetning på loftet rundt pipeløpet.

TG2 vurderes grunnet fuktskjolder rundt ventilasjonspipe og badventil tyder på mulig vanninntrenging.
