# TILSTANDSRAPPORT

Rekkehus

Kvernhusrenen 59

14.11.2025

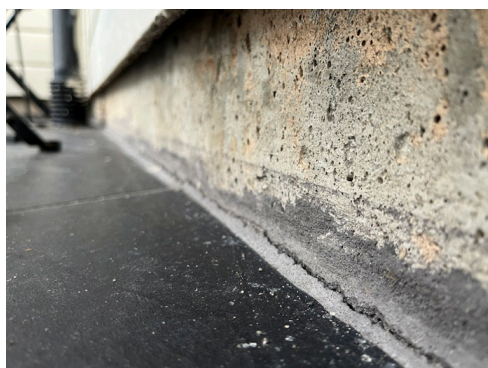
Ringmuren ble kontrollert ved å visuelt inspisere om det var sprekker (horisontale, vertikale eller diagonale) Ingen tegn til avvik utover hva som kan forventes ut i fra alder.

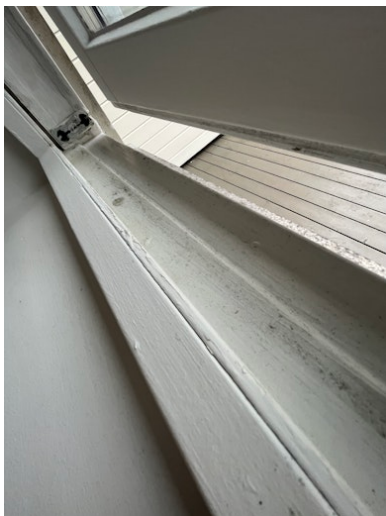
Overmalte pakninger.

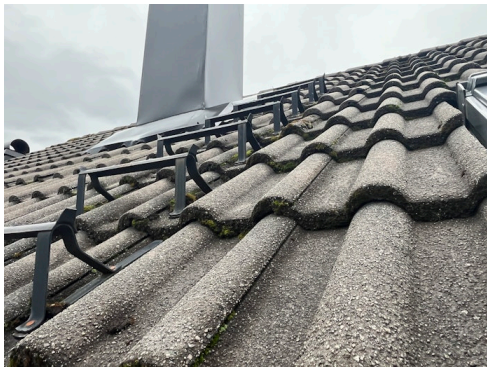
Det anmerkes mose enkelte plasser på taket, utover dette ble det ikke observert tegn til lekkasjer eller skader. TG 2 settes på grunn av alder da over halvparten av forventet funksjonstid er nådd.

Noe mose groing enkelte steder på takstein

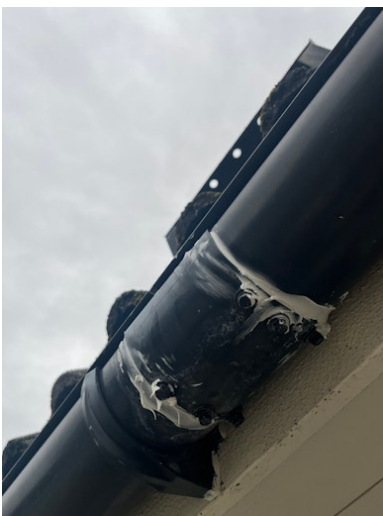
Renneskjøt med terrassedør

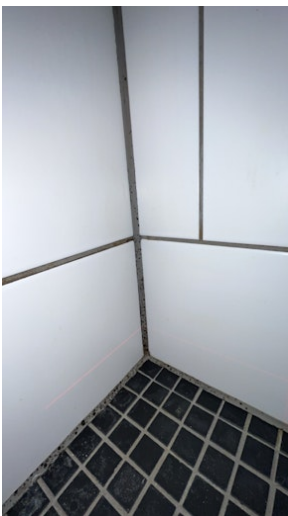
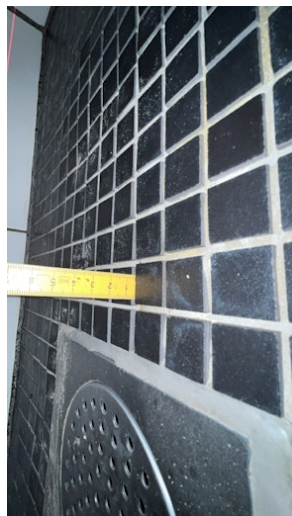
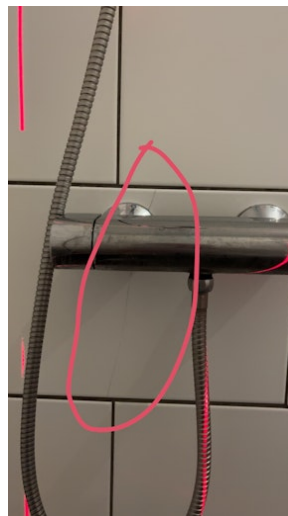
Brudd i flis ved dusjbatteri.

Ingen skader eller avvik utover avvik påvist i dusjsone med silikon, mosaikk og brudd i 1 stk flis.

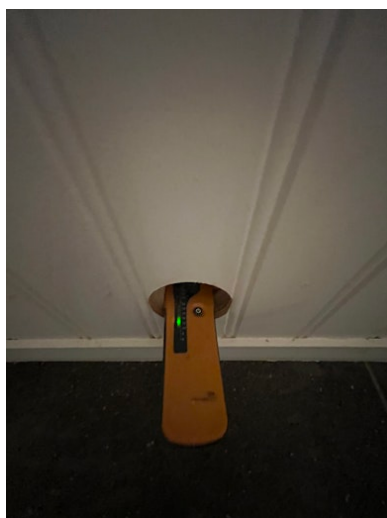
Ingen forhøyede fuktverdier funnet.

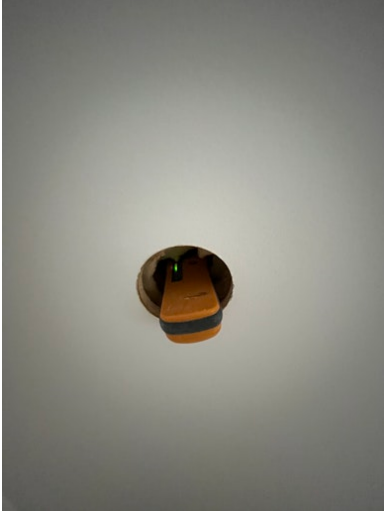
Ingen forhøyede fuktverdier funnet.

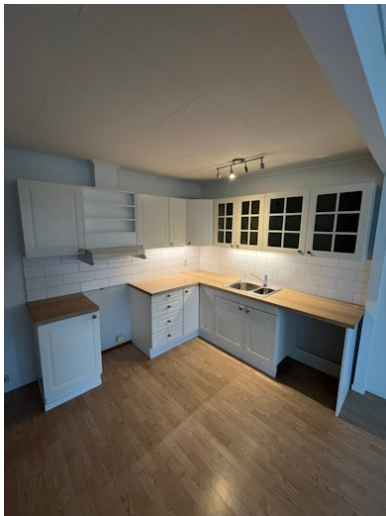
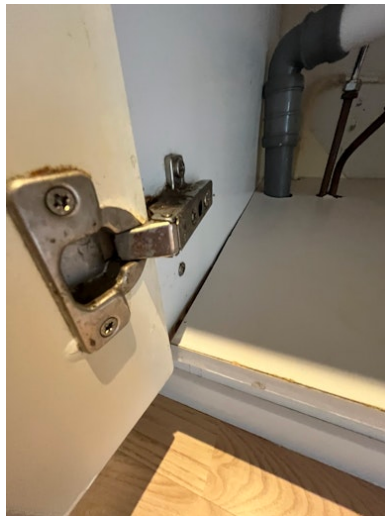
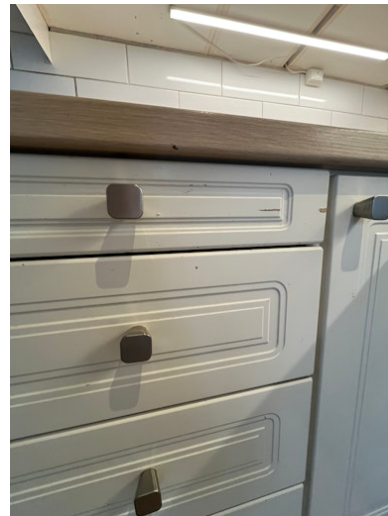
Det er ikke etablert noen av delene. Dette er på generelt grunnlag anbefalt for å ivareta sikkerhet mot evt brann og vannlekkasjer.
