# Tilstandsrapport

Selveierleilighet

Aurfaret 13, 1930 AURSKOG

Befaringsdato: 30.10.2025

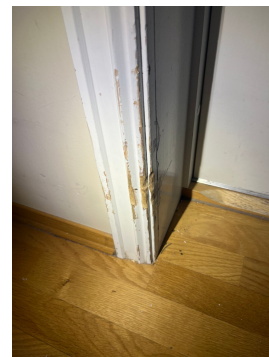
Slitasje og merker på utforing og lister.

Slitasje på utforing/list til ytterdør.

Utforinger og lister bør utbedres.

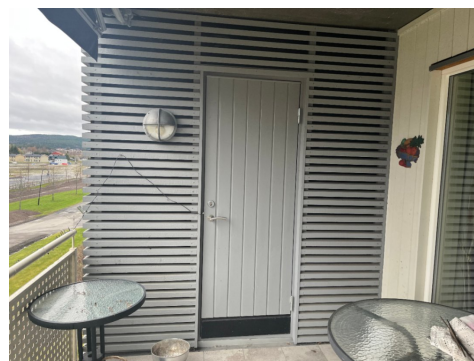
Veranda med bod.

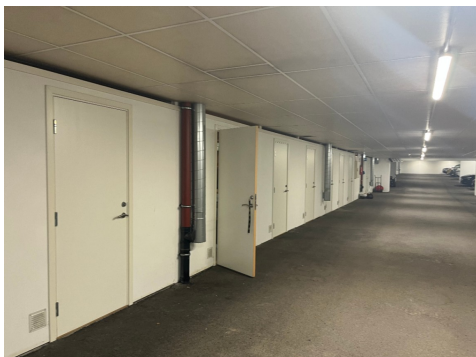
Bod i felles parkeringskjeller.

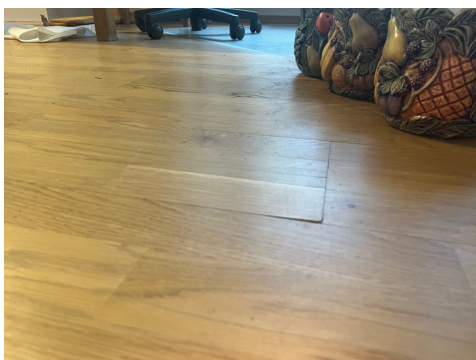
- Overflater har en del slitasjegrader utover det en kan forvente.

Det er slitasje og merker på parkett og delvis lister/vegger.

Parkett har slitasje.

Det bør påregnes at gulv og vegger utbedres, da disse har noe mer slitasje enn man kan forvente.

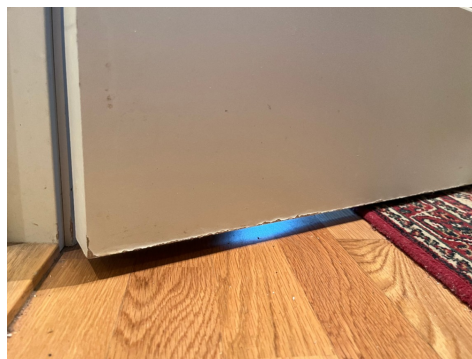
Dør til bad har skade i nedkant.

Utforinger og lister bør utbedres.

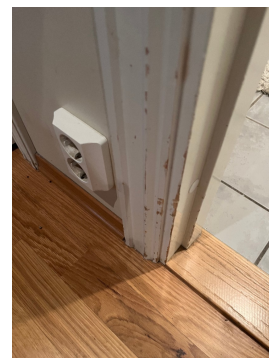
Slitasje på lister.

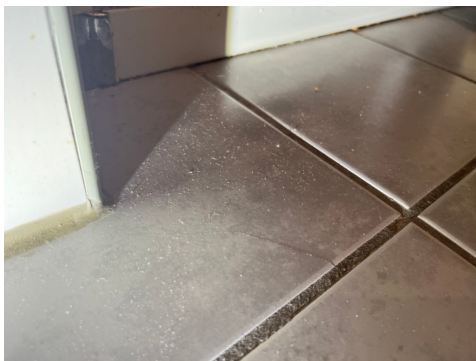
Det er riss/sprekk på en gulvflis ved hjørne til dusjnise, uten at det har større betydning, vurdert til mindre avvik.

Riss i gulvflis.

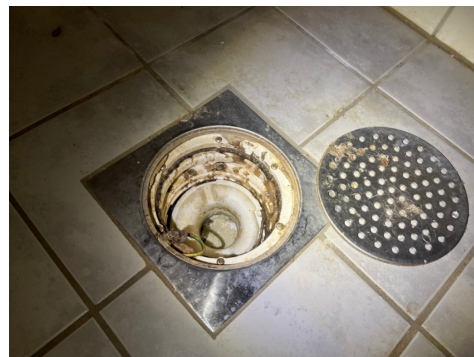
Sluk i dusjnise.

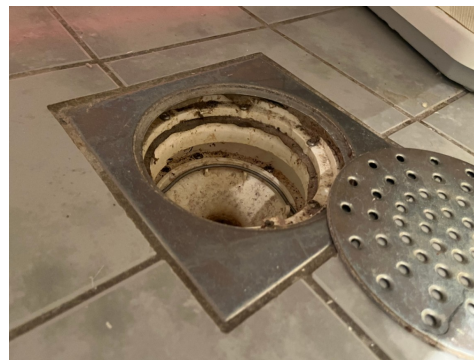
Sluk under servantskap.

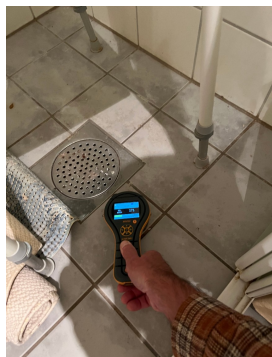
Det er i stede målt i gulvlister og fuktsøk inne på bad, som viste normale forhold.

Fuktsøk viste normale verdier.

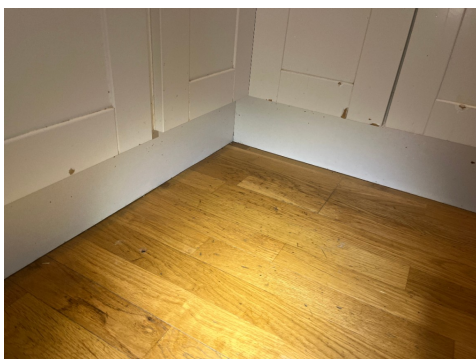
- Det er påvist skader på overflater/kjøkkeninnredning utover normal slitasjegrad.
- Det er ikke påvist tegn på at det er montert lekkasjedeteksjon ved oppvaskmaskin/oppvaskkum, dette er et krav på kjøkkenet ut ifra alder.

Fronter har fuktmerker og noen mindre merker på benkeplate. Det kunne ikke observeres lekkasjestopper på rommet, som var et krav på byggetidspunktet. Krav til lekkasjestopper for rom med vanninstallasjoner og ikke har sluk eller overløp kom i 2010 og gjelder for nyinstallasjoner og nybygg.

Det er merker på gulv og fronter.

- Det bør monteres lekkasjedeteksjon ved oppvaskmaskin/oppvaskkum.
- Det må påregnes lokal utbedring/utskiftning.

Da fronter er av MDF er det mest hensiktsmessig å skifte fronter. Det bør etableres lekkasjestopper for å hindre vannskade ved lekkasje. Manglende lekkasjestopper kan føre til avkortning i forsikring ved skade.

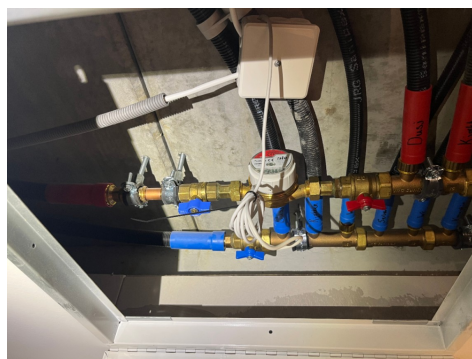
Fordeler for vann og stoppekran i himling på bad.

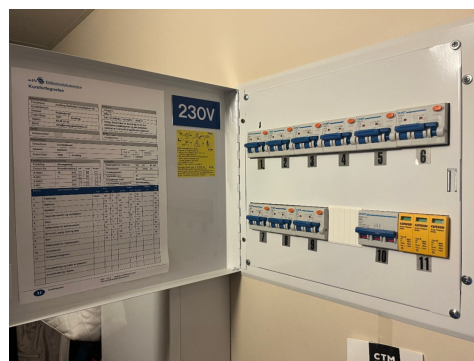
Sikringsskap.
