# Tilstandsrapport

Enebolig

Marikåpeveien 85, 4634 KRISTIANSAND S

Befaringsdato: 10.04.2025

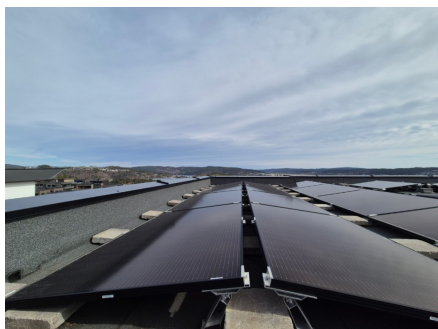
Taktekkingen er av papp. Taket er besiktiget fra takfot i stige.

Siden taket (takkonstruksjon, taktekking og skorstein) kun er observert fra takfot i stige, er vurderingen begrenset av dette. Det er ikke sikkerhetsmessig forsvarlig å bevege seg ut på taket. Selv om det ikke er avdekket skader under befaringen, betyr ikke dette at det ikke foreligger skader som en besiktigelse på taket kan avdekke. Vær oppmerksom på denne risikoen. En undersøkelse på taket kan utføres av en fagperson under tilstrekkelige sikkerhetsforhold.

Taket er dekket av solceller og besiktigelse er derfor begrenset.

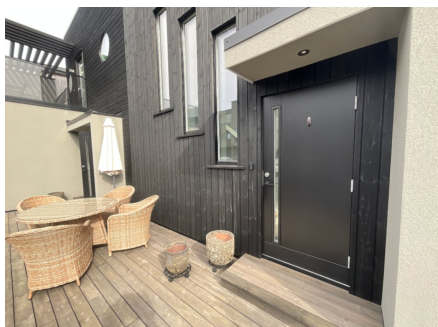
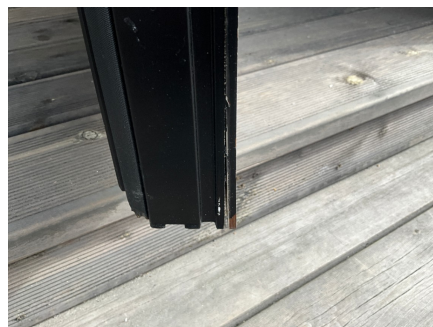
## TG 2 Dører

Liten sprekk i ytterdøren og en begynnende sprekk i den andre døren. Sprekken er limt av eier.

Sprekken kommer av varme når sol står på hele dagen, avviket vil utvikle seg og døren bør da byttes i en lysere farge.

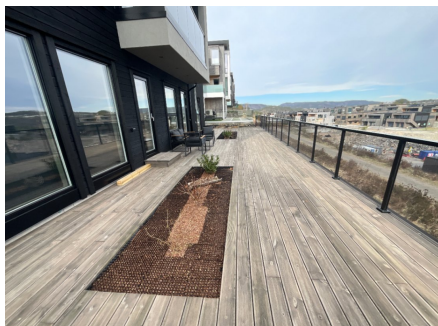
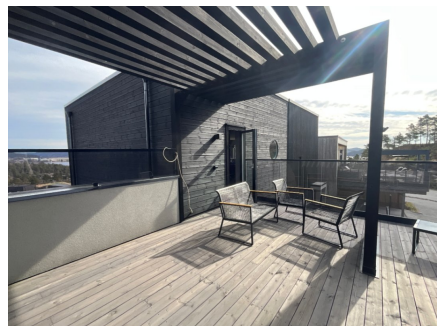
## TG 1 Balkonger, terrasser og rom under balkonger

På altan over garasjen er ikke tekkingen tilgjengelig for kontroll, anbefaler å etablere luke for inspeksjon. Vann kan fort bygge seg opp og vil da kunne renne inn i bygget.

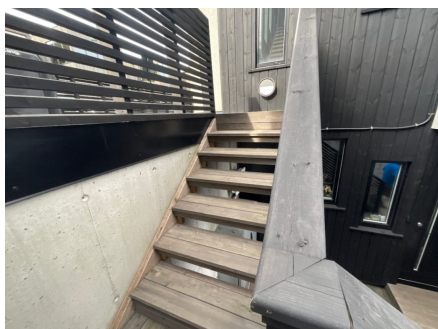
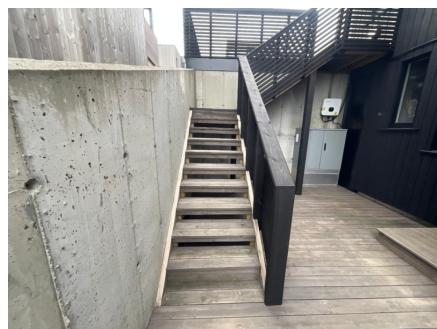
## TG 2 Utvendige trapper

Konsekvens av manglende rekkverk er at trappen er mindre sikker i bruk og gir økt fare for fallskader.

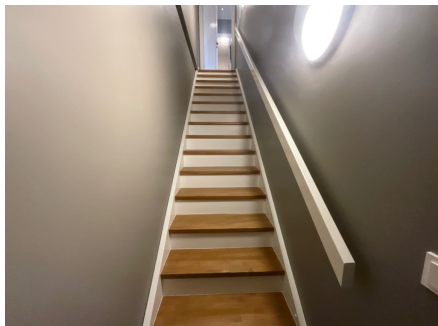
## TG 2 Innvendige trapper

- Håndløper må monteres på vegg for å tilfredsstille krav på byggetidspunktet.

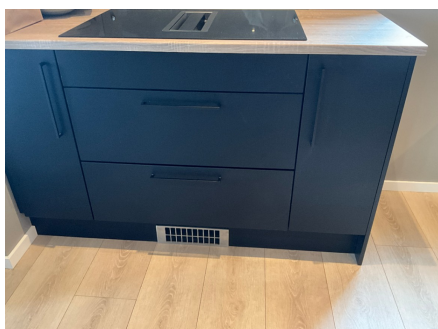
## 1. ETASJE > STUE/KJØKKEN

- Om mulig bør det etableres mekanisk/forsert avtrekk ut fra kokesonen.
