# Tilstandsrapport

📍 Betzy Kjelsbergs vei 15, 0486 OSLO

# gnr. 77, bnr. 160

# Andelsnummer 90

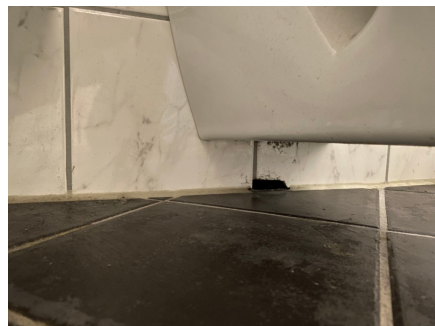
## 4. ETASJE > DUSJ/WC

Det er foretatt søk med Protymeter fuktindikator i våtsoner på våtrom. Det er ikke funnet tegn til nevneverdig fukt på våtrom ut over hva som kan forventes i våtrom som er i daglig benyttelse. Det som vanligvis forbindes med fuktmåling er at fuktindikatoren dras over overflatene. En slik operasjon er ingen fuktmåling og gir ingen relevant informasjon om fuktskader eller våtrommets levetid/standard. Dette er derfor ingen garanti for at det ikke kan være fuktskader, som ikke avdekkes med overflatekontroll.

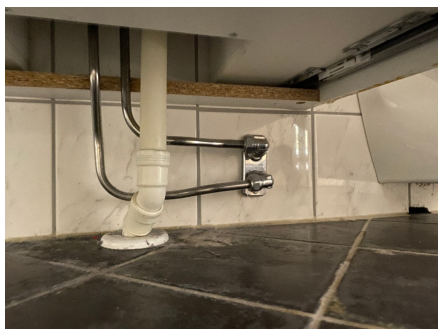
Rørkursene på vannledningene er ikke merket.  
Det anbefales å montere lekkasjevarsler på inntaksrør

Rørkurser bør merkes.
