# Tilstandsrapport

Boligbygg med flere boenheter

Strandpromenaden 110 , 1516 MOSS

Befaringsdato: 16.04.2026

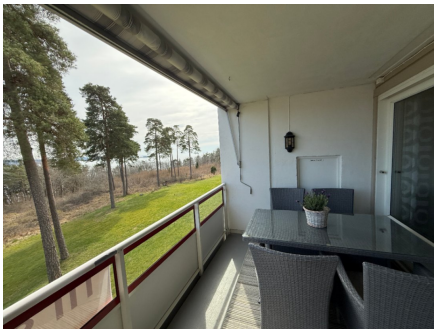
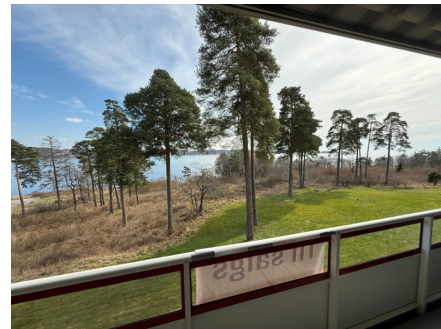
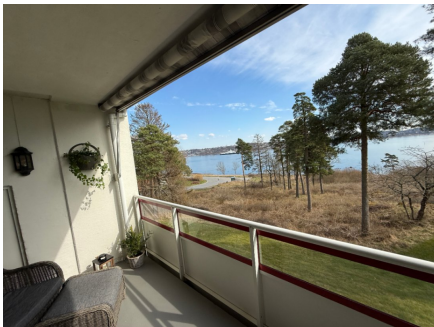
## TG 1 Balkonger, terrasser og rom under balkonger

Fra stuen er det utgang til balkong på ca 14m<sup>2</sup> med rekkverk av glass og stål.

Balkonger, terrasser og rom under balkong: Det er avvik i rekkverkshøyde ut ifra dagens forskrifter.

Rekkverket har lavere høyde enn dagens krav og gir dermed redusert sikkerhet mot fall. Dette kan medføre økt risiko for personskade, spesielt på terrasser, balkonger og trapper med høydeforskjell.
