# Tilstandsrapport

Enebolig

Rampevegen 8, 2436 VÅLER I SOLØR

Befaringsdato: 27.05.2025

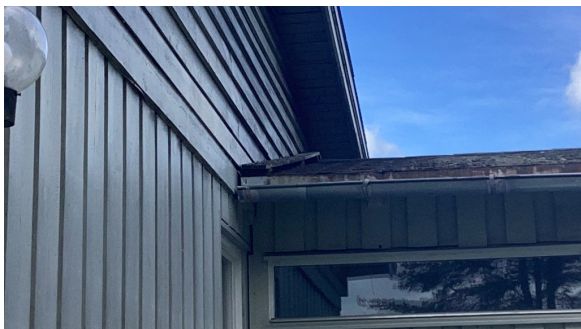
Det er ikke beslag i overgang mot garasje.  
Det er utett overgang mellom vegg og boder.  
Frostsprenng på nedløp.

Det er ikke beslag i overgang mot garasje.

Det kan med fordel monteres beslag i overganger.

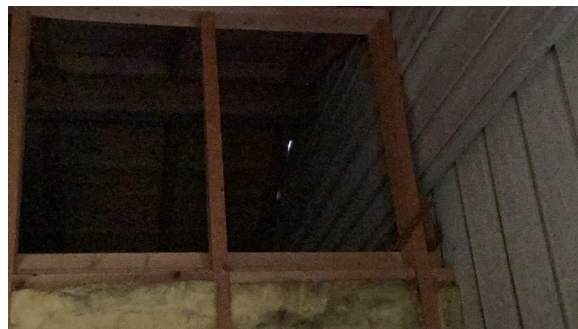
Det er utett overgang mellom vegg og boder.

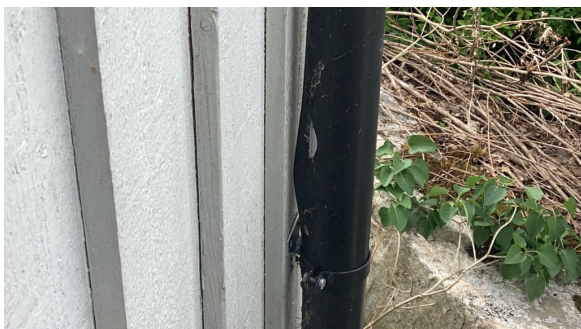
Frostsprenng på nedløp.

Utskifting av nedløp med frostsprenng.

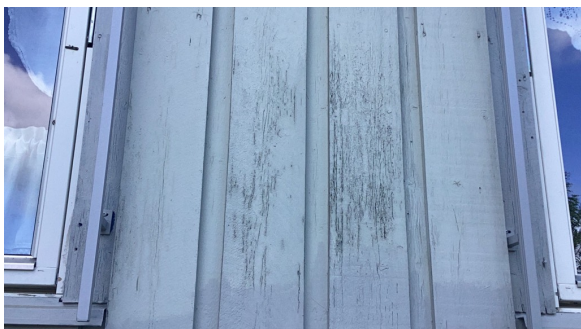
Eksempel på misfarging/slitasje.

Rengjøring og behandling av fasader.

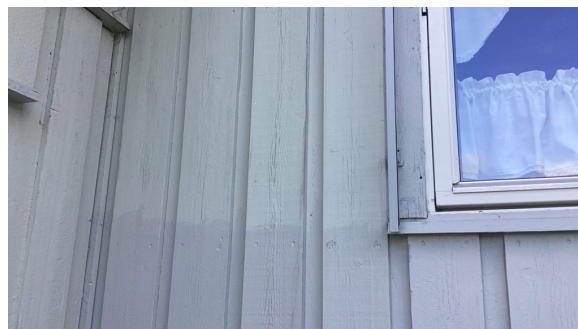
Eksempel på fargeforskjell.

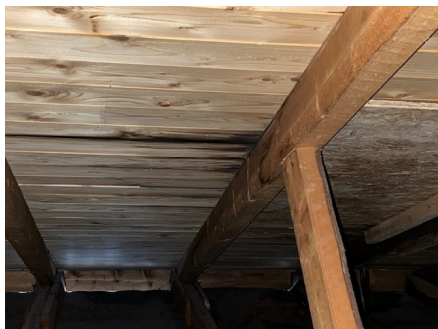
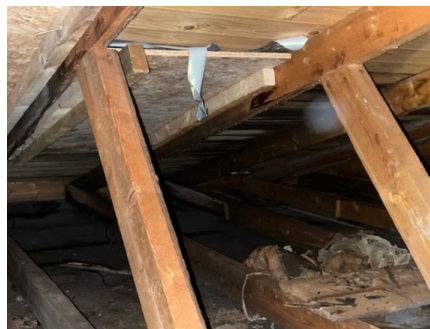
Det er mørke felter etter fuktighet på taktro. Stammer fra beskrevet lekkasje/skade.

Det er mørke felter etter fuktighet på taktro

Vedlikehold av utvendige bygningsdeler.

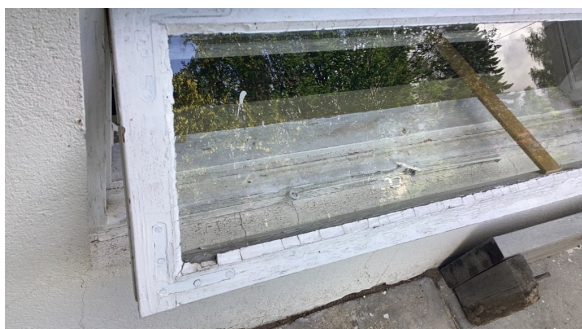
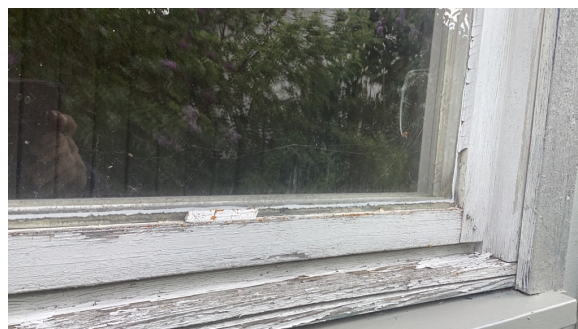
Vinduer med enkel glass har passert forventet brukstid. Vinduer har slitasje og oppsprekking i kitt. Det må forventes luftlekkasjer fra denne type vinduer. De fleste vinduer med isolerglass har passert halvparten av forventet brukstid, flere er nær forventet brukstid.

Eksempel på slitasje.

Vinduer med enkle glass er ut fra alder og tilstand modne for utskifting.

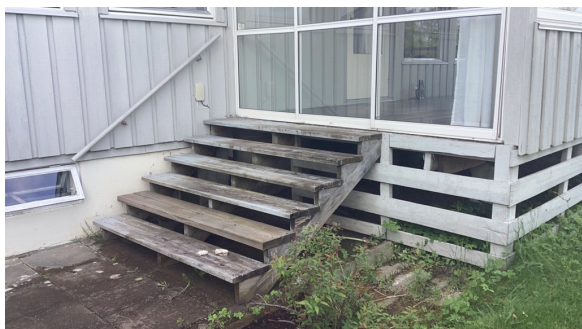
Stedvis slitasje å overflater.

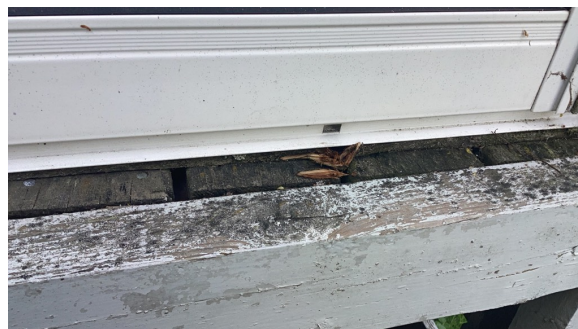
Innebygget veranda: Det er flere svake løsninger med tanke på fuktpåkjenninger. Som eksempel går undergulvsplate innunder bunnskinne for skyvedører og har begynnende råteskade. Det er skjevhet på begge dører og dører tetter ikke. Det er ikke beslag over vindskier. Vindskier heller utover, indikerer innfesting som begynner å løsne. Det er vridning på bjelke under veranda. Skjevheter på fundamenter og på deler av konstruksjoner. Enkel utførelse av innvendige overflater uten listverk.

Gulv stikker ut på undersiden av dører. Trekker inn fuktighet og har råteskade.

Utbedring av beskrevne avvik.

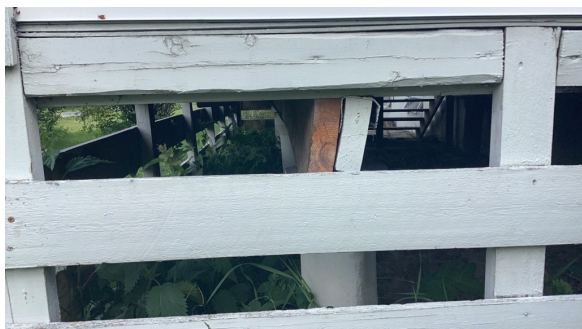
Vridning på bjelke under veranda.

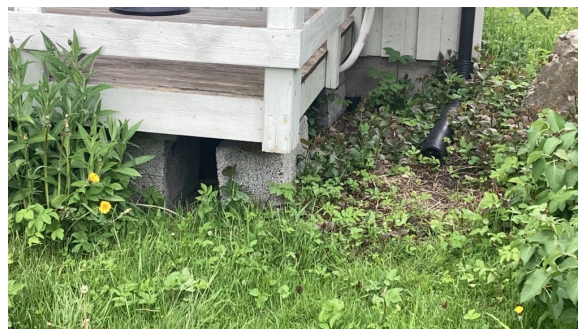
Skjevhet på fundament.

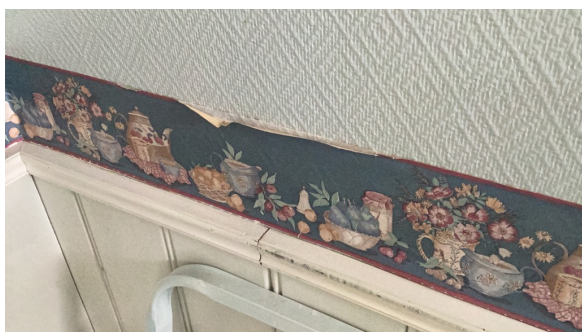
Tapetboder løsner.

Flere overflater er modne for utskifting/oppussing.

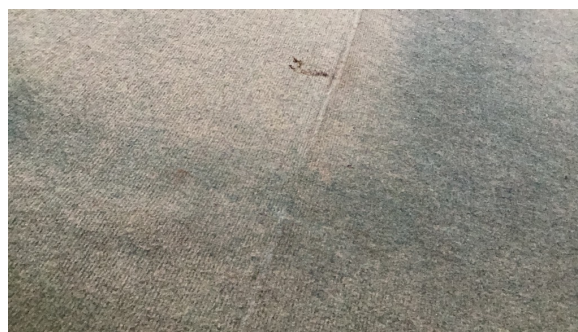
Slitasje og bølger i teppe.

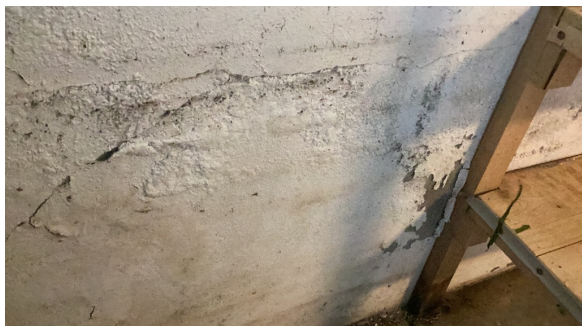
Stedvis tegn til fuktpåkjenninger på muroverflater med misfarging, avskaling og saltutslag.

Fuktpåkjenninger på murvegger

- Det anbefales at alt treverk i kjeller fjernes og at kjelleren har mest mulig åpne murkonstruksjoner med god utlufting.

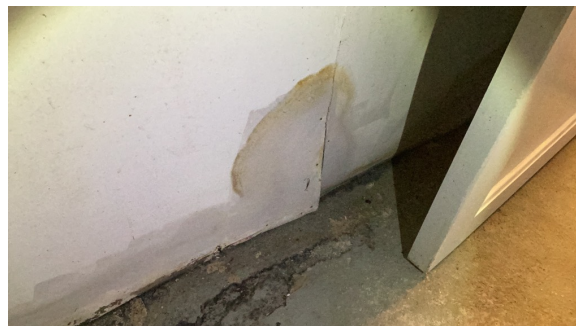
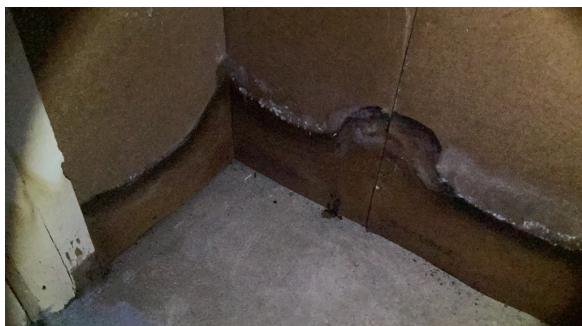
Fuktskader på delevegger.

Det er fuktskader på delevegger av tre.

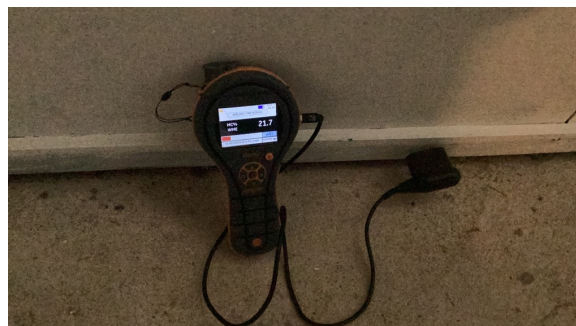
Høyt fuktinnhold i utforede veggkonstruksjoner.

Høyt fuktinnhold i utforede vegger mot terreng.

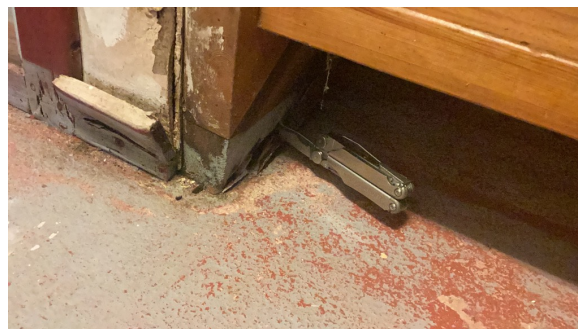
Det er råteskade nederst på trapp.

Råteskade nederst på trapp

Reparasjon av råteskade.

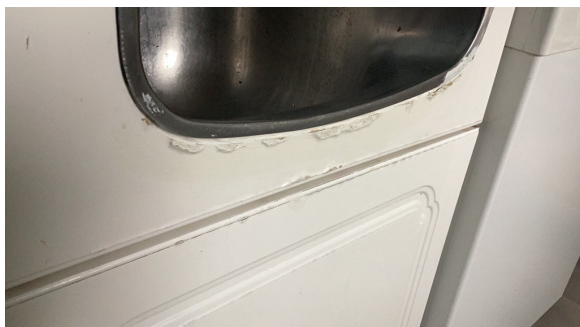
Eksempel på slitasje.

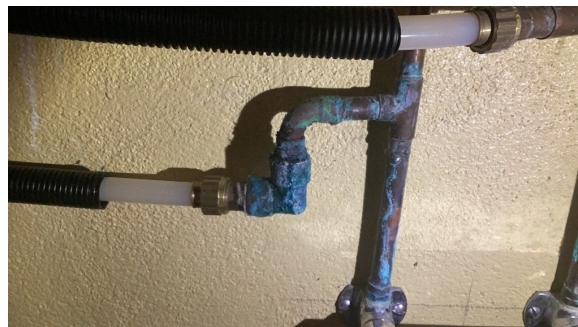
Det er stedvis korrosjon på skjøter.

Stedvis korrosjon på skjøter.

- Tidspunkt for utskiftning av vannledninger nærmer seg.
- Det er ikke behov for utbedringstiltak siden anlegget fungerer i dag, men ut ifra alder kan skader plutselig oppstå på eldre anlegg.

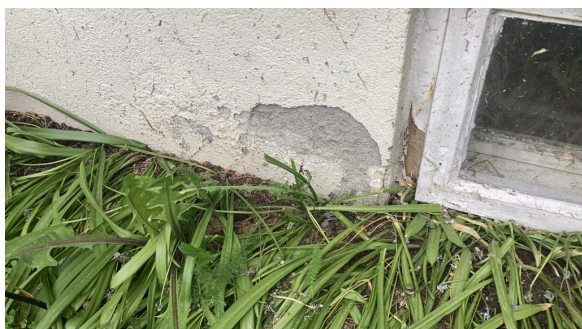
Eksempel på avskaling.

Forsegling av sprekker og vedlikehold av overflater.

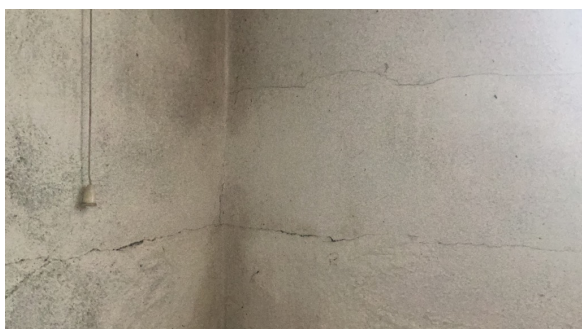
Det er stedvis noen sprekker.

Eksempel på sprekker.
