Rampevegen 8, 2436 VÅLER I SOLØR

# Tilstandsrapport

Befaringsdato: 27.05.2025

Rapportdato: 11.06.2025

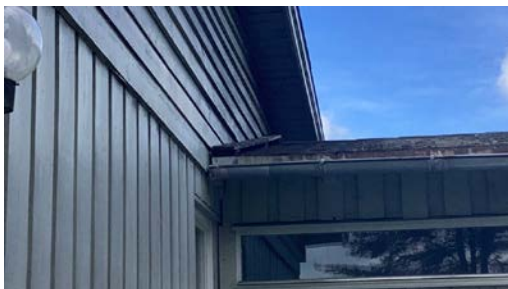
Det er ikke beslag i overgang mot garasje.  
Det er utett overgang mellom vegg og boder.  
Frostspreng på nedløp.

Det er ikke beslag i overgang mot garasje.

Utskifting av nedløp med frostspreng.  
Det kan med fordel monteres beslag i overganger.

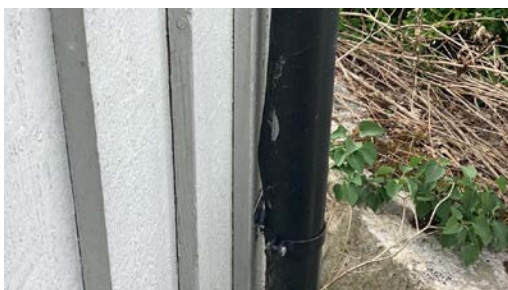
Frostspreng på nedløp.

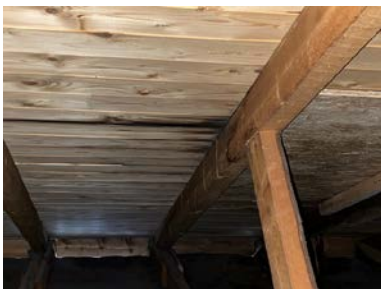
Det er mørke felter etter fuktighet på taktro. Stammer fra beskrevet lekkasje/skade.

Det er mørke felter etter fuktighet på taktro

Vedlikehold av utvendige bygningsdeler.

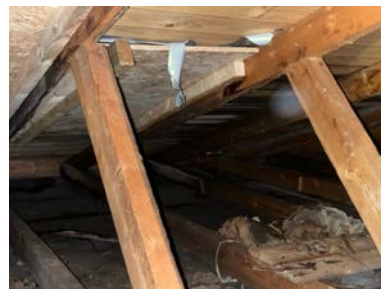
Det er mørke felter etter fuktighet på taktro

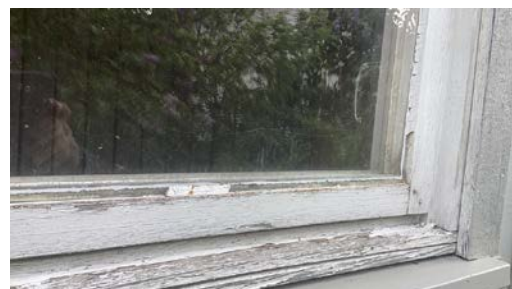
Vinduer med enkel glass har passert forventet brukstid. Vinduer har slitasje og oppsprekking i kitt. Det må forventes luftlekkasjer fra denne type vinduer. De fleste vinduer med isolerglass har passert halvparten av forventet brukstid, flere er nær forventet brukstid.

Eksempel på slitasje.

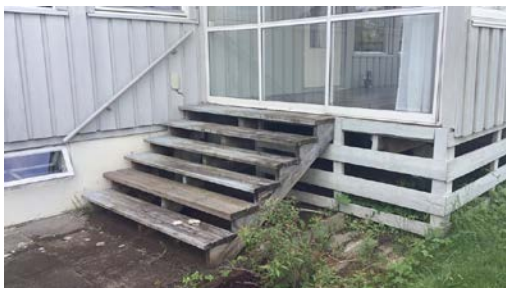
Stedvis slitasje på overflater.

Utbedring av beskrevne avvik.

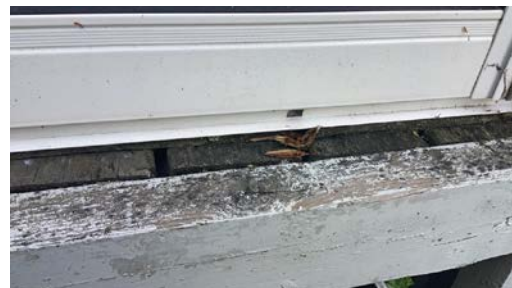
Innebygget veranda: Det er flere svake løsninger med tanke på fuktpåkjenninger. Som eksempel går undergulvsplate innunder bunnskinne for skyvedører og har begynnende råteskade. Det er skjevhet på begge dører og dører tetter ikke. Det er ikke beslag over vindskier. Vindskier heller utover, indikerer innfesting som begynner å løsne. Det er vridning på bjelke under veranda. Skjevheter på fundamenter og på deler av konstruksjoner. Enkel utførelse av innvendige overflater uten listverk.

Gulv stikker ut på undersiden av dører. Trekker inn fuktighet og har råteskade.

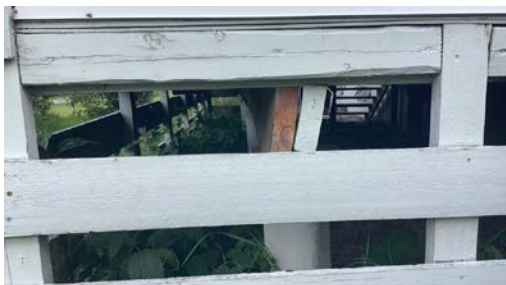
Vridning på bjelke under veranda.

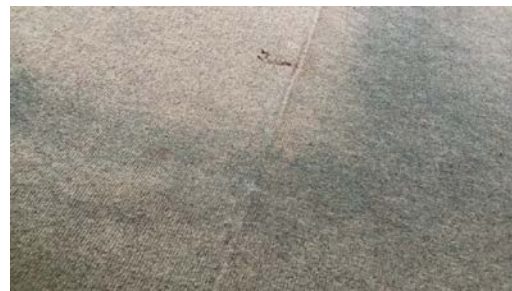
Slitasje og bølger i tepper.

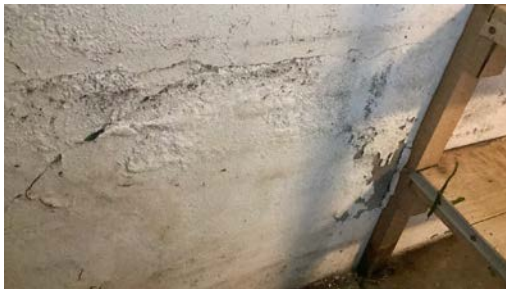
Stedvis tegn til fuktpåkjenninger på muroverflater med misfarging, avskaling og saltutslag.

Fuktpåkjenninger på murvegger

- Det anbefales at alt treverk i kjeller fjernes og at kjelleren har mest mulig åpne murkonstruksjoner med god utlufting.

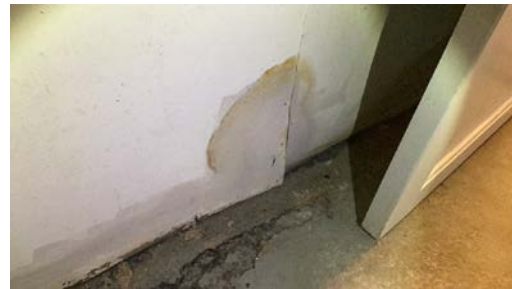
Fuktskader på delevegger.

Det er fuktskader på delevegger av tre.

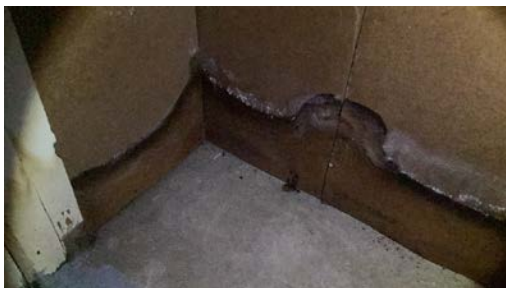
Det er fuktskader på delevegger av tre

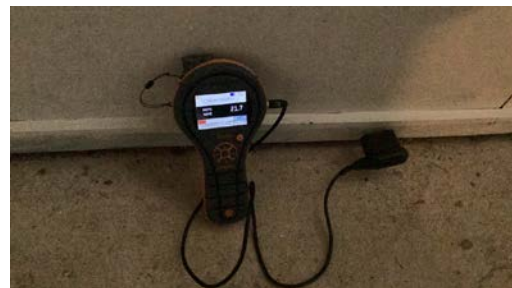
Høyt fuktinnhold i utforede veggkonstruksjoner.

Høyt fuktinnhold i utforede vegger mot terreng.

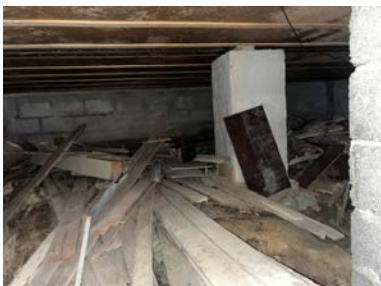
Oversikt kryperom.

- Det er stedvis påvist fuktnivå som tilsier at konstruksjonen kan ha fuktskader.

Det er ikke fuktsperre på bakken.

- Overvåk konstruksjonen jevnlig. Avviket kan medføre behov for tiltak, men bør observeres over tid.

Etablering av fuktsperre.

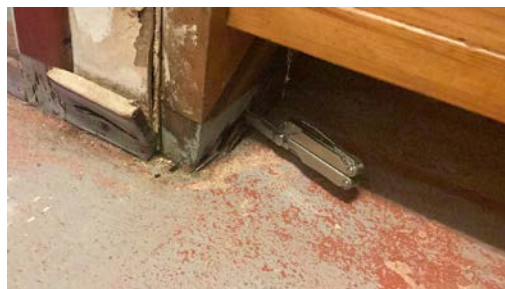
Det er råteskade nederst på trapp.

Råteskade nederst på trapp

Reparasjon av råteskade.

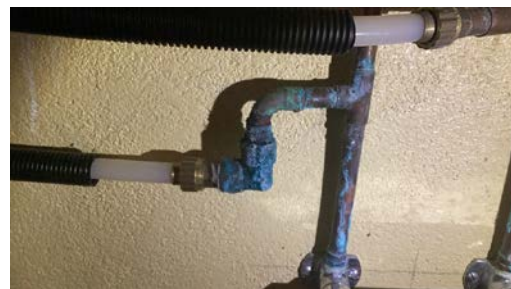
Det er stedvis korrosjon på skjøter.

Stedvis korrosjon på skjøter.

- Tidspunkt for utskiftning av vannledninger nærmer seg.
- Det er ikke behov for utbedringstiltak siden anlegget fungerer i dag, men ut ifra alder kan skader plutselig oppstå på eldre anlegg.

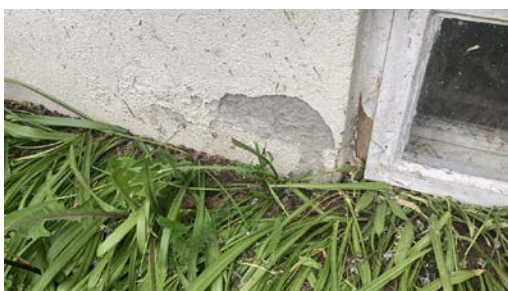
Eksempel på avskaling.

Forsegling av sprekker og vedlikehold av overflater.

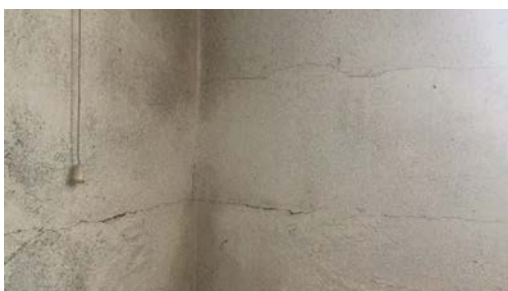
Eksempel på sprekker.
