Tilstandsrapport

Tomannsbolig

Idrettsåsen 7, 1816 SKIPTVET

Befaringsdato: 29.10.2024

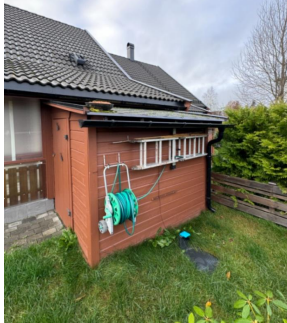
TG 1 Bod/Teknisk rom

Bod/Teknisk rom m/utvendig adkomst på 5 m². Det er lagt sluk i plast, vinylbelegg på gulv og gipsplater på vegger. Rommet inneholder en varmtvannsbereder, sentralstøvsuger, og ventilasjonsaggregat.

Det er bruksslitasje, slik som hakk og merker på overflater, uten at det ble observert noen større skader av betydning.

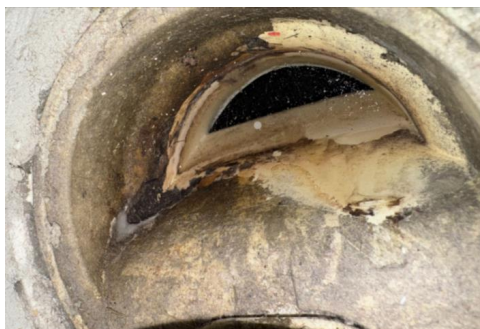
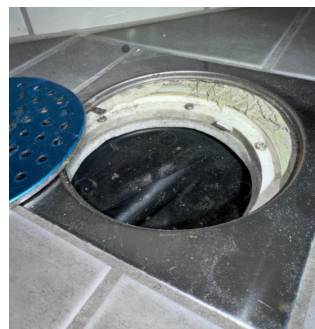
TE 1 Sluk, membran og tettesjikt

Hovedsluk og hjelpesluk i plast, tettesjikt av typen smøremembran med ukjent utførelse. Det registreres slukmansjett under klemring på hjelpesluket.
