# Tilstandsrapport

Fritidsbolig

Landerudvegen 967, 3624 LYNGDAL I  
NUMEDAL

Befaringsdato: 16.07.2025

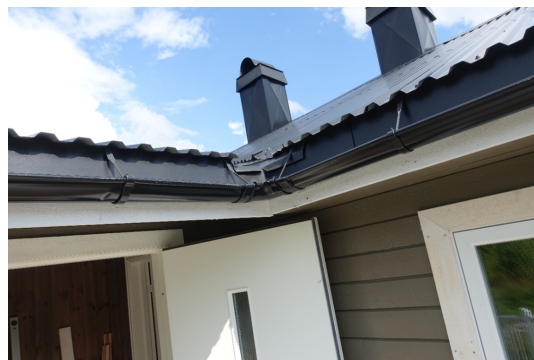
### Nedløp og beslag

Takrenner og nedløp er i plastbelagt metall.

### Vurdering av avvik:

- Det er ikke tilfredsstillende bortledning av vann fra taknedløp ved grunnmur.
- Det mangler snøfangere på hele eller deler av taket, noe som var krav på byggemeldingstidspunktet.
- Det mangler tilfredsstillende adkomst til pipe for feier.
- Det er avvik:

**Kostnadsestimat: 10 000 - 50 000**

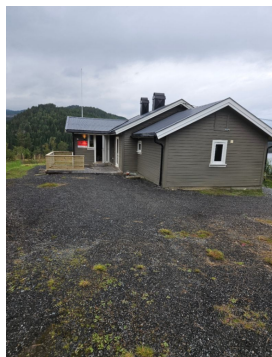
## ! TG 2 Veggkonstruksjon

Veggene har bindingsverkskonstruksjon. Fasade/kledning har liggende bordkledning.

### Vurdering av avvik:

- Musesperre må etableres.
- Det bør foretas tiltak for å bedre lufting av kledningen.

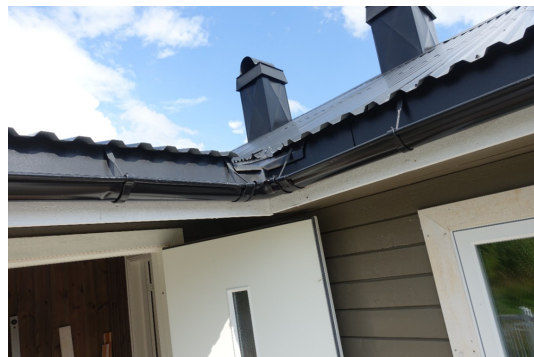
## ! TG 2 Vinduer

Bygningen har PVC vinduer med 2-lags glass og PVC vinduer med 3-lags glass.

- Det er påvist avvik rundt innsettsdetaljer.

Det er ikke montert blikk/vannbrett e.l over vinduer som er utsatt for fukt. Dette kan føre til at det kan komme vann inn mellom vindu, list og vegg.

Montere blikk/vannbrett e.l som hindrer at det er mulig å komme inn vann mellom vindu, list og vegg.

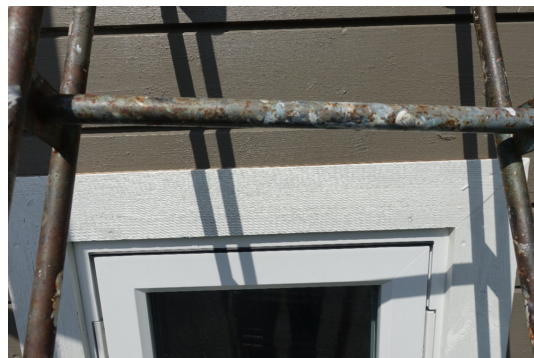
## ! TG 2 Vinduer kjeller

Bygningen har trevinduer med innvendig glass og utvendig glass.

### Vurdering av avvik:

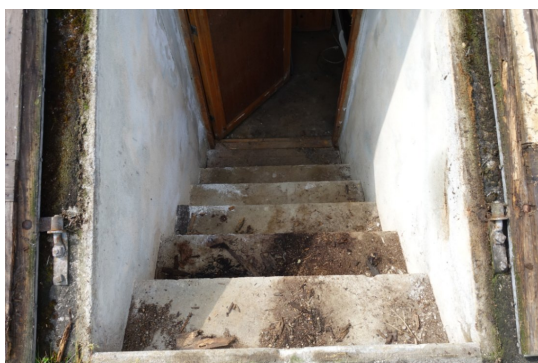
## ! TG 3 Andre utvendige forhold

Kjellerlem utvendig er i trevirke.

- Det er avvik:

Lage ny kjellerlem.

Kostnadsestimat: Under 10 000

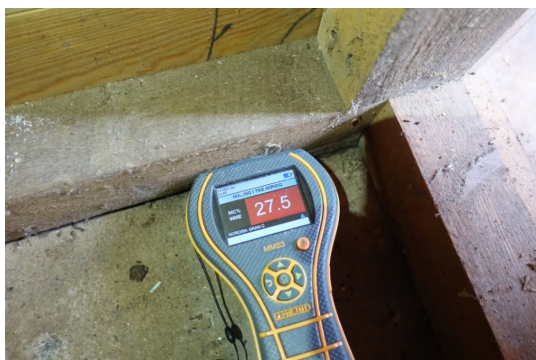
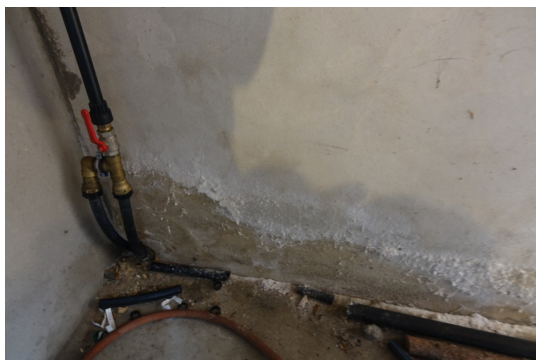
## ! TG 3 Kryp Kjeller

Bygningen har krypkjeller under trebjelkelag og stubbegulv. Hele krypkjelleren er ikke tilgjengelig.

- Det er ikke adkomst til deler av krypkjelleren. Kryp Kjeller er kun vurdert i tilgjengelige deler. Kryp Kjeller regnes for å være en risikokonstruksjon som er utsatt for fukt- og råteskader i bunnsvill, trebjelkelaget og andre tilstøtende konstruksjoner, på grunn av fuktighet fra grunnen og kondensering ved temperaturskjeller. Selv om det ikke er avdekket tegn på skader, betyr ikke dette nødvendigvis at det ikke foreligger skader i eller i forbindelse med krypkjelleren.
- Det er registrert symptom på aktivitet fra skadedyr.
- Organiske materialer lagret i krypkjeller er råteskadet.

Det registreres tegn til at det har vært skadedyr i stubbegulv, det er ingen synlige skadedyr der nå så dette kan være gammelt.

Det er fuktig på bakken.

- Vær oppmerksom på denne risikoen, overvåk tilstanden og undersøk dette nærmere, helst med hjelp av en fagkyndig.
- Konstruksjonene må sikres mot råte, sopp og skadedyr.
- Alt av organiske materialer må fjernes.

Det bør kontrolleres om det er skadedyr i stubbegulv nå.

Det bør gjøres tiltak for å få vekk fuktigheten i grunn.

**Kostnadsestimat: Under 10 000**

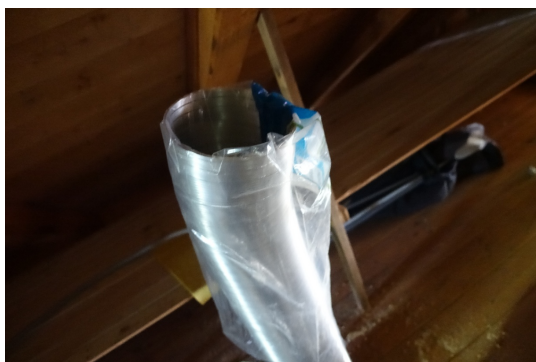
#### ! TG 2 Vannledninger

- Det er avvik:
- Det mangler tettemuffer i enden av varerør på rør-i-rør-system.
- Rørkursene på rør-i-rør systemet på vannledninger er ikke merket.

Samlestokker er ikke montert i et rørskap, men direkte i taket. ved en lekkasje kan det oppstå skader på trevirke.

Det anbefales å montere samlestokker i et rørskap.

Det anbefales å etablere membran på gulvet på dette rommet. Et annen tiltak vil være å montere lekkasje sikring på gulvet her, slik at vanntilførselen kuttes ved en eventuell lekkasje.

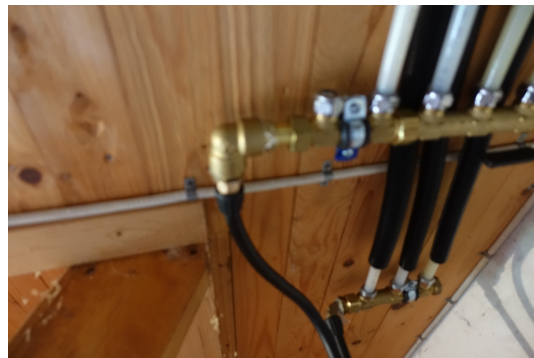
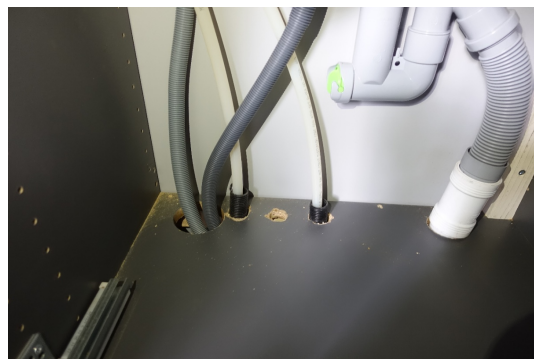
- Mer enn halvparten av forventet brukstid på VVS-installasjoner er oppbrukt.
- Det er avvik:

Det registreres noe rust på slangen til trykktanken.

Fjerne rust eller skifte slange.

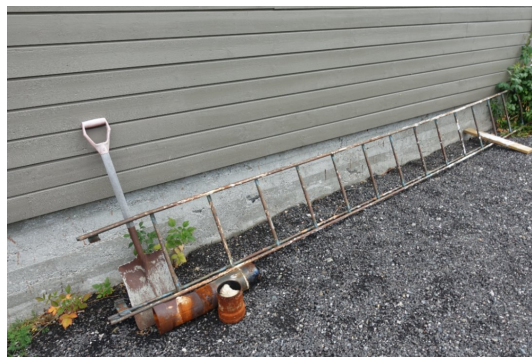
### ! TG 2 Grunnmur og fundamenter

Bygningen har betonggrunnmur.

- Grunnmuren har sprekkdannelser.

- Lokal utbedring må utføres.
