# Tilstandsrapport

Fritidsbolig

Landeruveien 967, 3624 LYNGDAL I NUMEDAL

Befaringsdato: 16.07.2025

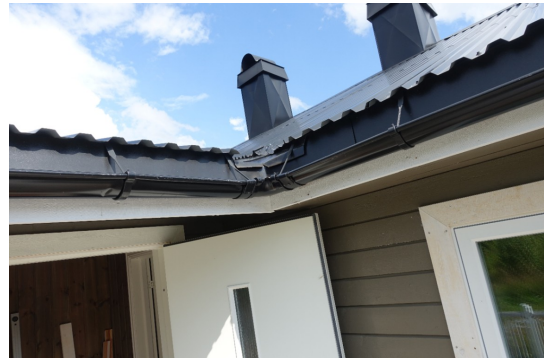
### ! TG 2 Nedløp og beslag

Takrenner og nedløp er i plastbelagt metall.

- Det mangler tilfredsstillende adkomst til pipe for feier.
- Det er avvik:

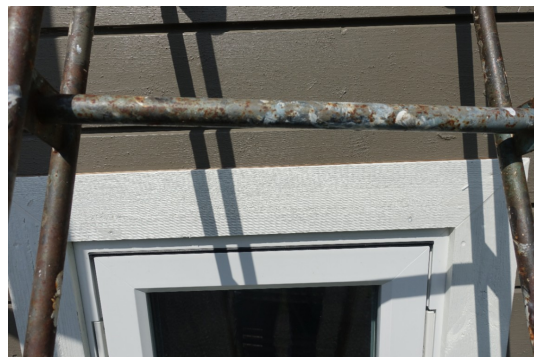
## ! TG 2 Vinduer kjeller

Bygningen har trevinduer med innvendig glass og utvendig glass.

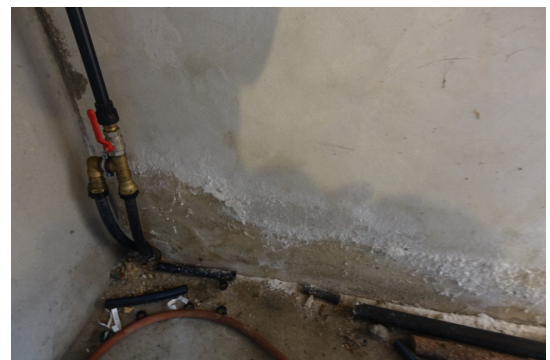
### TG 2 Krypjkjeller

Bygningen har krypjkjeller under trebjelkelag og stubbegulv. Hele krypjkjelleren er ikke tilgjengelig.

- Det er ikke adgang til deler av krypjkjelleren. Krypjkjeller er kun vurdert i tilgjengelige deler. Krypjkjeller regnes for å være en risikokonstruksjon som er utsatt for fukt- og råteskader i bunnsvill, trebjelkelaget og andre tilstøtende konstruksjoner, på grunn av fuktighet fra grunnen og kondensering ved temperaturforskjeller. Selv om det ikke er avdekket tegn på skader, betyr ikke dette nødvendigvis at det ikke foreligger skader i eller i forbindelse med krypjkjelleren.
- Det er registrert symptom på aktivitet fra skadedyr.

Det registreres tegn til at det har vært skadedyr i stubbegulv, det er ingen synlige skadedyr der under befaringer, så dette kan være gammelt.

Det er fuktig på bakken.

Det bør kontrolleres om det er skadedyr i stubbegulv nå.  
Det bør monteres vindsperre/papp der det er synlig isolasjon.  
Det bør gjøres tiltak for å få vekk fuktigheten i grunn.

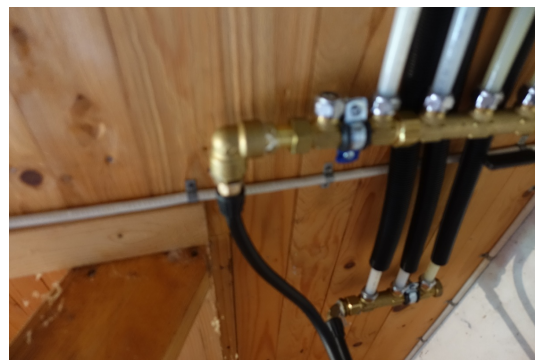
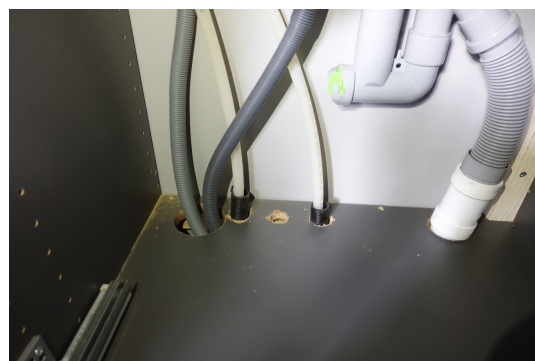
- Det er avvik:
- Det mangler tettemuffer i enden av varerør på rør-i-rør-system.
- Rørkursene på rør-i-rør systemet på vannledninger er ikke merket.

Samlestokker er ikke montert i et rørskap, men direkte i taket. ved en lekkasje kan det oppstå skader på trevirke.  
I rommet hvor samlestokker er montert er det sluk, men ikke membran på gulvet

- Tiltak:
- Det må monteres tettemuffer i enden av varerørene.
- Rørkurser på rør-i-rør system bør merkes.

Det anbefales å montere samlestokker i et rørskap.  
Det anbefales å etablere membran på gulvet på dette rommet. Et annen tiltak vil være å montere lekkasje sikring på gulvet her, slik at vanntilførselen kuttes ved en eventuell lekkasje.

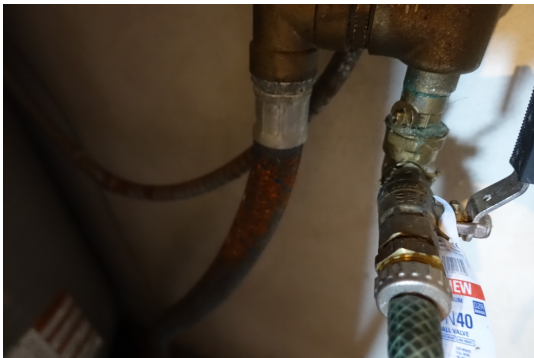
- Mer enn halvparten av forventet brukstid på VVS-installasjoner er oppbrukt.
- Det er avvik:

Det registreres noe rust på slangen til trykktanken.

Fjerne rust eller skifte slange.

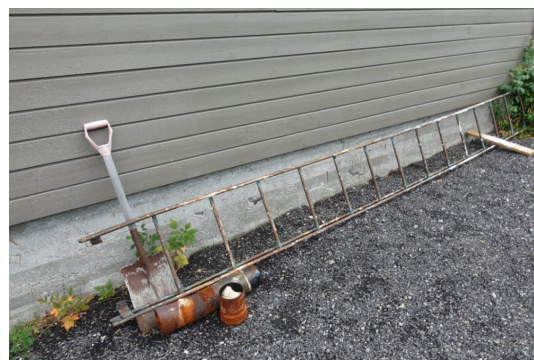
## ! TG 1 Grunnmur og fundamenter

Bygningen har betonggrunnmur. Det har vært sprekkdannelse i murer før, disse er tettet. Det må påregnes at det kan komme nye sprekker på sikt.
