Landerudvegen 967, 3624 LYNGDAL I NUMEDAL

**Sjelden mulighet! Stilren "ny" hytte med svært god, usjenert beliggenhet og idyllisk utsikt- båt plass og garasje inkludert**

# Tilstandsrapport

## FRITIDSBOLIG

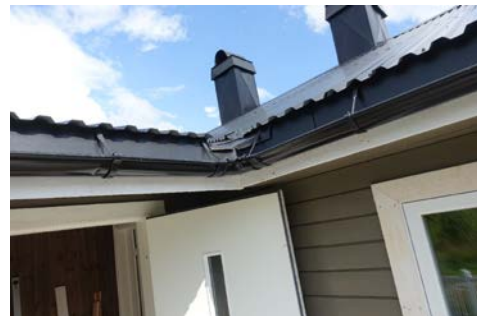
### TG 2 Nedløp og beslag

Takrenner og nedløp er i plastbelagt metall.

- Det mangler tilfredsstillende adkomst til pipe for feier.
- Det er avvik:

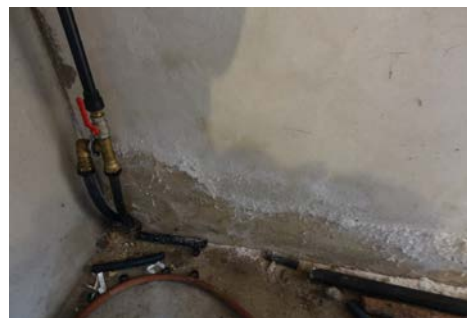
## Kryp Kjeller

Bygningen har krypkjeller under trebjelkelag og stubbegulv. Hele krypkjelleren er ikke tilgjengelig.

- Det er ikke adkomst til deler av krypkjelleren. Krypkjeller er kun vurdert i tilgjengelige deler. Krypkjeller regnes for å være en risikokonstruksjon som er utsatt for fukt- og råteskader i bunnsvill, trebjelkelaget og andre tilstøtende konstruksjoner, på grunn av fuktighet fra grunnen og kondensering ved temperaturforskjeller. Selv om det ikke er avdekket tegn på skader, betyr ikke dette nødvendigvis at det ikke foreligger skader i eller i forbindelse med krypkjelleren.
- Det er registrert symptom på aktivitet fra skadedyr.

Det registreres tegn til at det har vært skadedyr i stubbegulv, det er ingen synlige skadedyr der under befaringer, så dette kan være gammelt. Det er noe misfarge på trevirke.

Det er fuktig på bakken.

Det bør kontrolleres om det er skadedyr i stubbegulv nå.  
Det bør monteres vindsperre/papp der det er synlig isolasjon.  
Det bør gjøres tiltak for å få vekk fuktigheten i grunn.

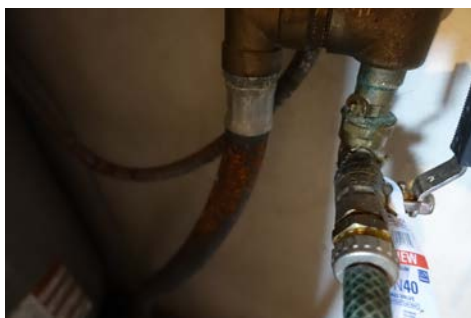
## 1 TO 1 Varmtvannstank

Varmtvannstanken er på ca. 200 liter.

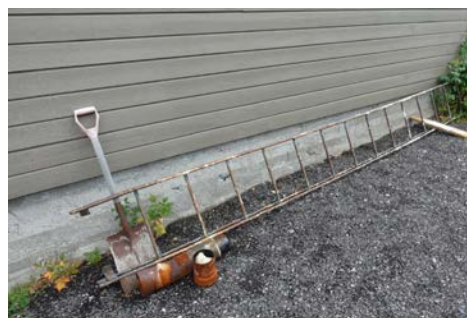
## TG 1 Grunnmur og fundamenter

Bygningen har betonggrunnmur.

Det har vert sprekkdannelse i murer før, disse er tettet. Det må påregnes at det kan komme nye sprekker på sikt.

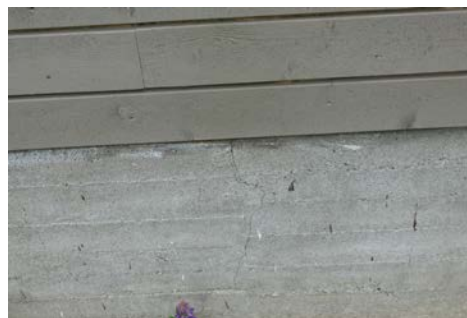
## TG 3 Terrengforhold

Terreng er skrånede.
