# Solbuvegen 2

## 4120 TAU

### Tilstandsrapport

### Eierskifte

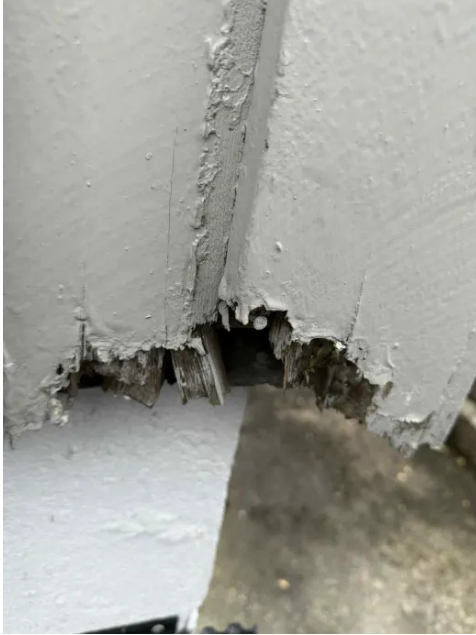
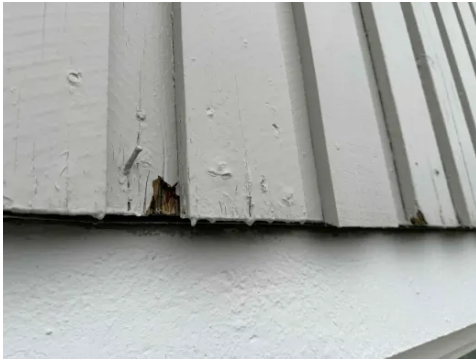
## 6.6 Yttervegger

| Det registreres stedvis riss / råte / svertesopp / slitte overflater i trekledning. | |

| Anbefaler å bytte treverk med råteskader, vask og overflatebehandle overflater i trekledning. | |

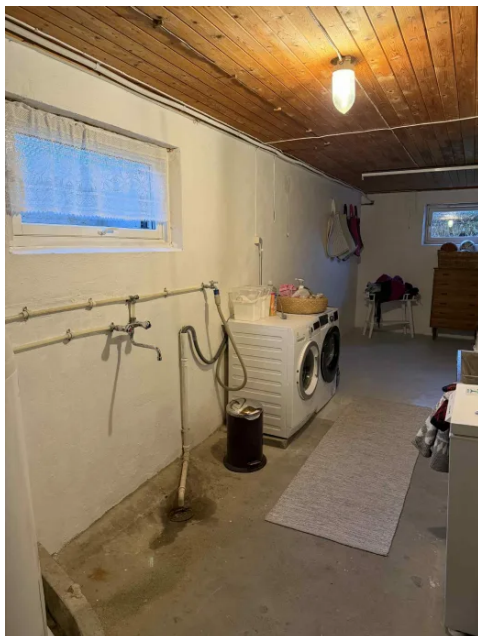
## 6.24 Våtrom: Vaskerom

| Bygningsdel | Oppsummert begrunnelse for tilstandsgrad |
|---|---|
| Våtrom: Vaskerom | TG-3 pga. Manglende tettesjikt, eldre slukløsning og manglende mekanisk avtrekk. |

| Det er behov for totalrenovering av våtrommet. | |
