# Tilstandsrapport

📍 Skovveien 1, 0257 OSLO

# gnr. 211, bnr. 222, snr. 12

Rapportdato: 10.12.2024

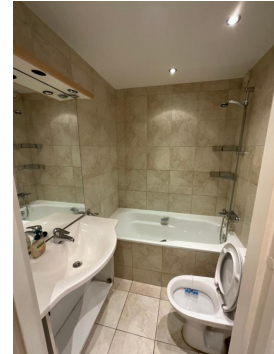
### 4. ETASJE > BAD

Det er også påvist rustdannelser i sluket.

Rustdannelser i sluk kan føre til svekket materialstyrke, redusert funksjonalitet og økt risiko for lekkasjer, som igjen kan forårsake fukt- og vannskader i omkringliggende konstruksjoner.

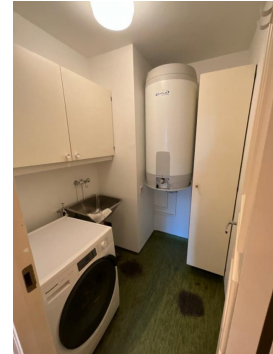
## 4. ETASJE > VASKEROM

Det er også påvist rustdannelser i sluket.

Rustdannelser i sluk kan føre til svekket materialstyrke, redusert funksjonalitet og økt risiko for lekkasjer, som igjen kan forårsake fukt- og vannskader i omkringliggende konstruksjoner.

Vaskerommet er i behov av fornyelse.
