# Tilstandsrapport

Enebolig

Namsosvegen 2069 , 7750 NAMDALSEID

Befaringsdato: 13.02.2026

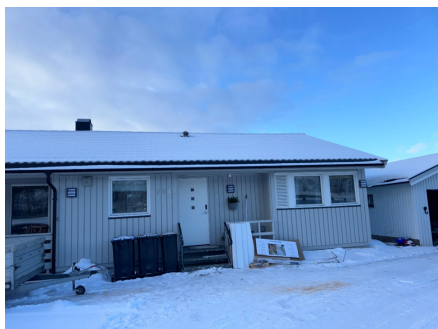
Taket er tekket med profilerte takplater, opplyst fra 2025.  
Opplyst lektet opp på opprinnelig shingeltak.

Snødekt tekking ved befaring, ikke mulig med visuell kontroll.  
TG 0 er utelukkende basert på selgers opplysning.

Nærmere kontroll når denne er snøfri anbefales.

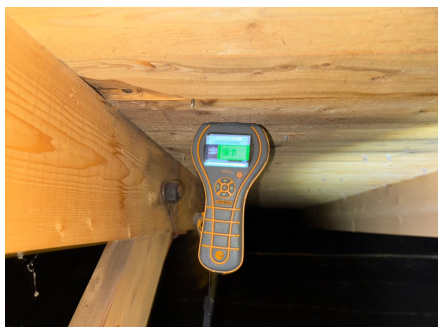
## TG 2 Takkonstruksjon/Loft

Stedvis lite lufting langs raft, øker faren for kondensering.  
En del fuktmerker på sperrer og undertak. Ingen utslag ved tilfeldige fuktmålinger ved befaring, kan med fordel holdes under oppsikt.

Løpende observasjoner.

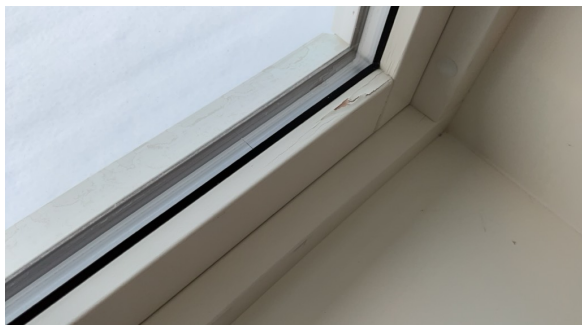
Vinduer er i all hovedsak en kombinasjon av åpningsvinduer og fastkarmen, med 2-lags isolerglass stemplet 2016- 2018.

Mindre avskallinger.

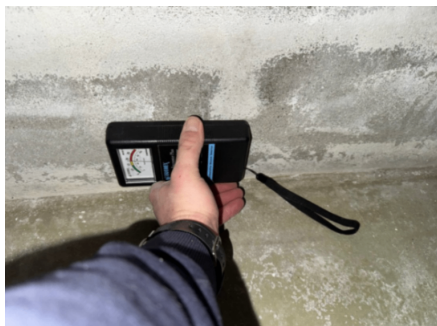
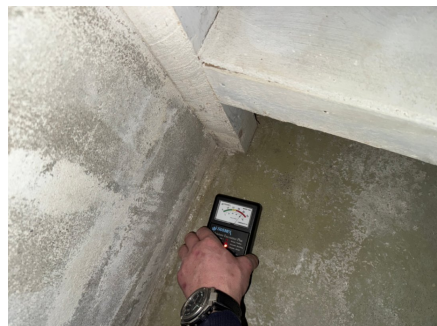
## TG 2 Rom Under Terreng

Utslag ved fuktsøk på fritt eksponerte overflater, det er saltutslag og avskallinger.  
I all hovedsak fritt eksponerte overflater, samt veggplater limt direkte på mur uten utforing.

Konsentrerte fuktskjolder kan tyde på lekkasjer gjennom kapillærbrytende sjikt på utsiden av veggen.  
Manglende fuktsikring eller gjengrodde dremsmasser og tett dremsledning kan gi fuktskader på store deler av veggen.  
Symptomer er saltutslag, avskalling og blærer på nedre delen av veggen.  
Fuktskader nederst på veggen kan også skyldes kapillærtransport av fukt gjennom fundament som står i kontakt med fuktig byggegrunn.

Løpende observasjoner, evt. videre utvikling i negativ retning vil medføre behov for tiltak.
