# Tilstandsrapport

Tomannsbolig

Kråkenestoppen 60 , 5153 BØNES

Befaringsdato: 09.03.2026

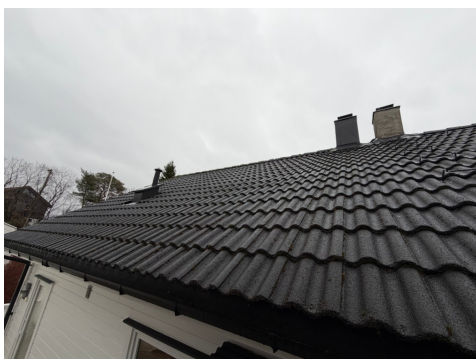
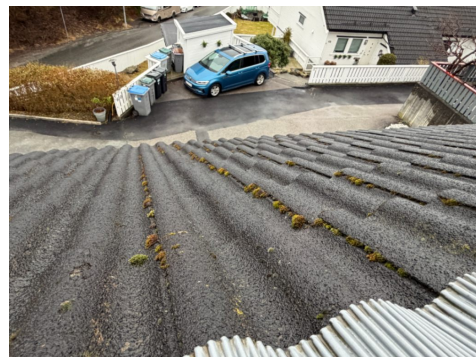
### TG 2 Takteking

Taktekkingen er av betongtakstein, taket er besiktiget fra takfot og takvindu. Det ble påført takfornying i 2014. Pipe er innkledd i 2014.

- Mer enn halvparten av forventet brukstid er passert på undertak.
- Taktekkingen har mose og slitasje på grunn av elde.

- Overvåk tilstanden jevnlig. For å få tilstandsgrad 0 eller 1 må tekkingen skiftes ut, men tidspunktet for når dette er nødvendig er vanskelig å si noe om.

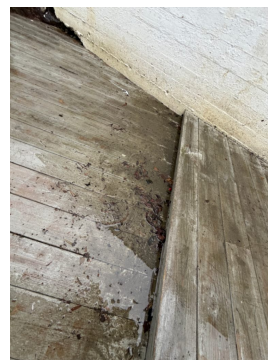
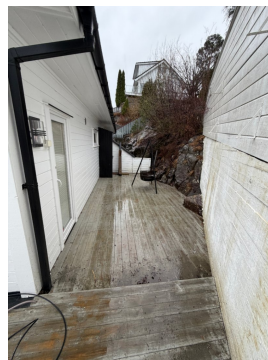
Terrasse oppmålt til ca 60m2.

Terrassebord ligger for tett i enkelte områder, vann blir her liggende.

Terrasseborden bør ligge med avstand slik at vann får drenere vekk.

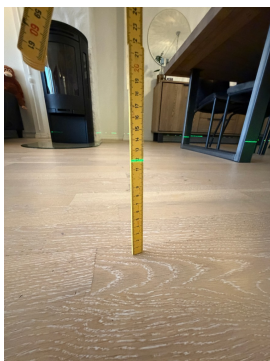
## TG 2 Etasjeskille/gulv mot grunn

Gulv mot grunn i betong. Etasjeskiller er av trebjelkelag. Kontrollert for høydeavvik med laser.

- Det er målt høydeforskjell på mellom 15-30 mm gjennom hele rommet. Tilstandsgrad 2 gis med bakgrunn i standardens krav til godkjente måleavvik.

- For å få tilstandsgrad 0 eller 1 må høydeforskjeller rettes opp. Det vil imidlertid sjelden være økonomisk rasjonelt som et enkeltstående tiltak i en bolig som dette. Dersom boligen en gang skal renoveres, kan man vurdere slike tiltak.

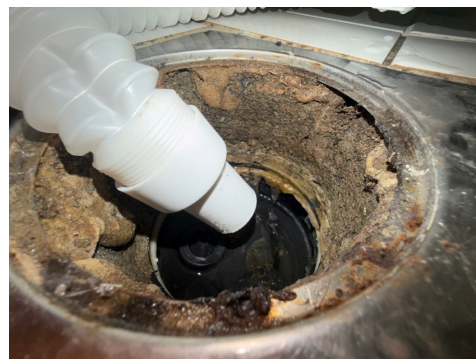
#### TG 2 Sluk, membran og tettesjikt

Det er plastsluk og smøremembran med ukjent utførelse.

- Mer enn halvparten av forventet brukstid er passert på membranløsningen.

Smøremembran har en naturlig aldringsprosess i form av kjemisk uttørking. Normal forventet levetid på smøremembran er 10-20 år. Ved videre bruk av tett dusjkabinett vil badet kunne vare i flere år enn den antatte gjenstående levetiden.
