# Tilstandsrapport

Boligbygg med flere boenheter
-

Fredensborgveien 13 C, 0177 OSLO
-

Befaringsdato: 05.03.2025

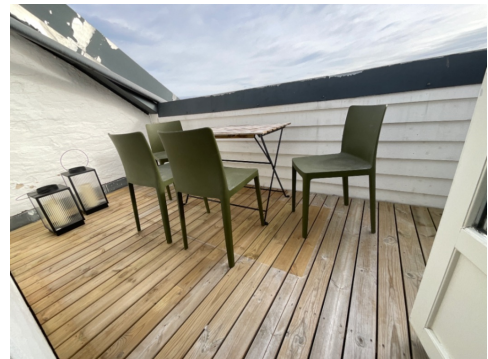
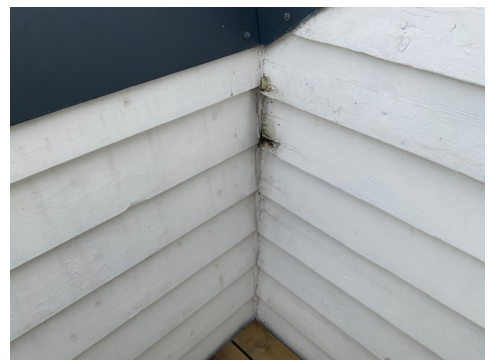
- Det er påvist fukt-/råteskader i konstruksjonen.
- Rekkverket er for lavt i forhold til dagens krav til rekkverkshøyder.

Råteskader på kledning mm.

- Det er ikke krav om utbedring av rekkverkshøyde opp til dagens forskriftskrav.
- Råteskadet trekledning må skiftes ut.

**Kostnadsestimat: 10 000 - 50 000**

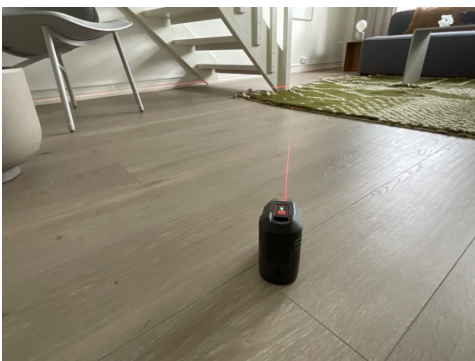
- Det er målt høydeforskjell på mellom 15-30 mm gjennom hele rommet. Tilstandsgrad 2 gis med bakgrunn i standardens krav til godkjente måleavvik.
- Målt høydeforskjell på mellom 10 - 20 mm innenfor en lengde på 2 meter. Tilstandsgrad 2 gis med bakgrunn i standardens krav til godkjente måleavvik.

Nivellering stue, avvik ca. 10-20 mm

- For å få tilstandsgrad 0 eller 1 må høydeforskjeller rettes opp. Ytterligere undersøkelser må foretas for å få kartlagt omfanget for utbedring.

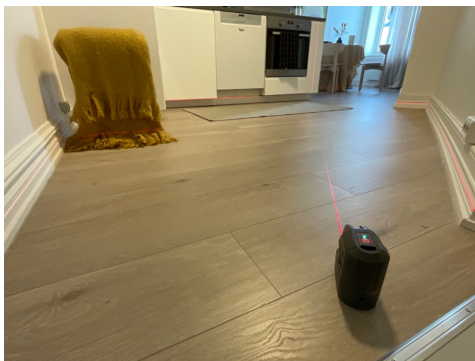
Nivellering spise kjøkken, avvik ca. 15-30 mm

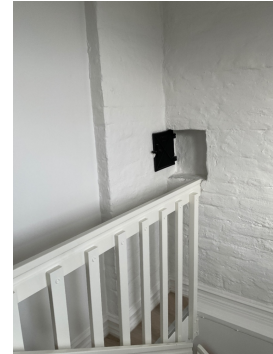
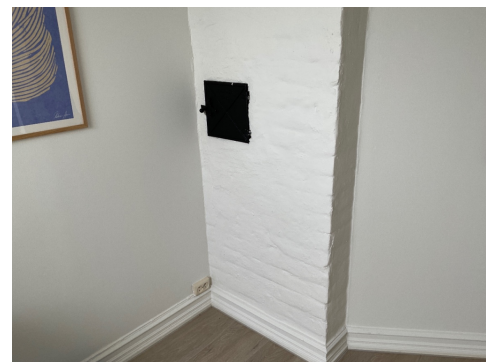
- Ildfast plate mangler på gulvet under sotluke/feieluke på pipe.

- Det anbefales å montere ildfast plate under luker på pipe.

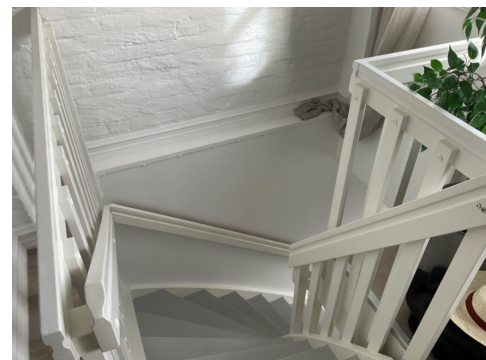
- Åpninger i rekkverk er større enn dagens forskriftskrav til rekkverk i trapper.

- Det er ikke krav om utbedring av åpninger opp til dagens krav.

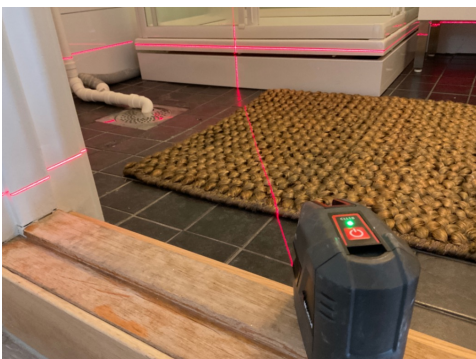
- Det er påvist at høydeforskjell fra topp slukrist til gulv/synlig topp membran ved dørterskel er mindre enn 25 mm.
- Det er påvist sprekker i fliser.

- Det må gjøres tiltak for å utbedre avviket.
- Våtrommet fungerer med dette avviket.

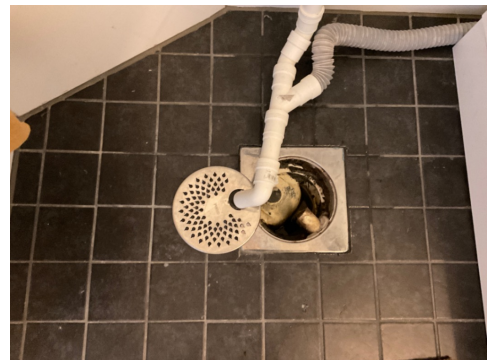
- Mer enn halvparten av forventet brukstid er passert på membranløsningen.

- Overvåk tilstanden jevnlig. For å få tilstandsgrad 0 eller 1 må tettesjiktet skiftes ut, men tidspunktet for når dette er nødvendig er vanskelig å si noe om.
