# Tilstandsrapport

Enebolig

Svartevgen 99, 7730 BEITSTAD

Befaringsdato: 22.05.2025

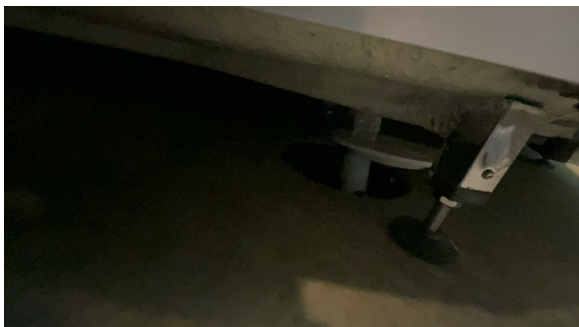
- Det er påvist mangelfull/feil utførelse rundt rørgjennomføringer e.l. som gir fare for fukt i konstruksjonen i våtsone.
- Mer enn halvparten av forventet brukstid er passert på slukløsningen.
- Sluk har begrenset mulighet for inspeksjon og rengjøring.

- Det må foretas utbedring for å unngå fuktskader i konstruksjonen.
- Overvåk konstruksjonen jevnlig. For å få tilstandsgrad 0 eller 1 må løsningen utbedres, men tidspunktet for når dette er nødvendig er vanskelig å si noe om.
- Eldre sluk av plast er ofte utsatt for lekkasjer og særlig i overganger. Eventuelle lekkasjer kan medføre fuktskader på tilleggende konstruksjoner.
- Tilgang til sluk må bedres både for inspeksjon og rengjøring.
- Løsningen/utførelsen rundt rørgjennomføringer gir fare for fukt inn i konstruksjoner.

Rørgjennomføringer bør tettes.

Fortsatt bruk av dusjkabinett anbefales.
