Fritidsbolig på Våmur

3870 Fyresdal

Boligens tekniske tilstand:

Dato: 28/05/2024

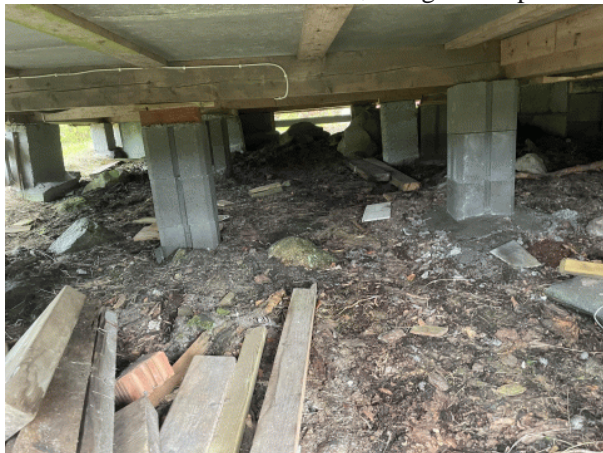
TG 3 1.1 Byggegrunn, fundamenter, grunnmur, drenering og sikring mot vann og fuktighet

Det er påvist synlige skader og/eller skjevheter på fundamentet.

Beskrivelse av vurdert bygningsdel: Pilarblokker har fått en del setningskader, og det er behov for å skifte ut en del pilarer.

Store deler av fundamentering er pussede leca pilarer, samt noen betongpilarer.

Merknader: Eier har skiftet ut ødelagte leca-pilarer og hindret konstruksjons svikt.

TAKSTMANNENS VURDERING VED TG3:	
1.1	Byggegrunn, fundamenter, grunnmur, drenering og sikring mot vann og fuktighet
	TG3 gis på bakgrunn av setningsskader i fundamenteringen, det burde bli gjort tiltak for at gulvkonstruksjon ikke svikter.
	Takstmannens prisvurdering ved utskiftning antas mellom Kr. 50.000. - og 100.000.-

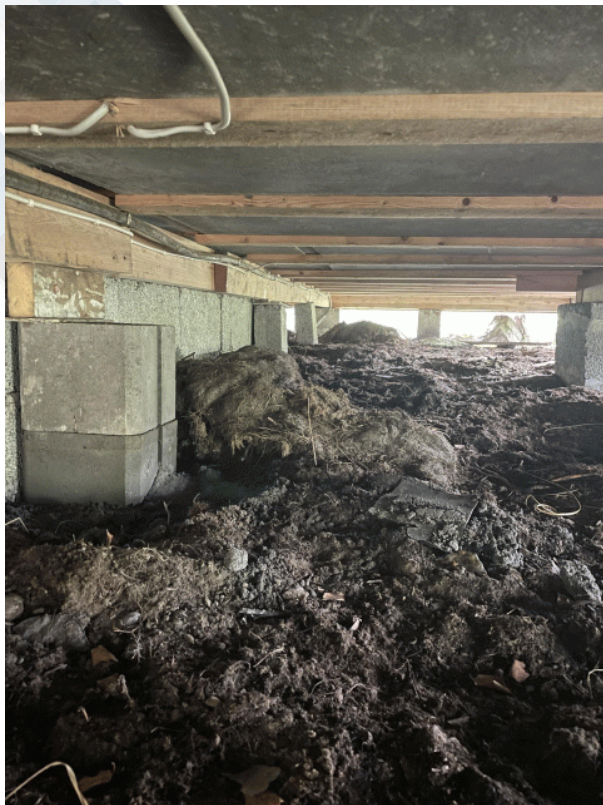
TG 2 1.2 Krypekjeller

Terrengfall og drenering rundt krypekjeller vurderes ikke som tilfredsstillende.

Beskrivelse av vurdert bygningsdel: Gulvet har stedvis sviktende bæreevne, det er blitt montert eternittplater innimellom fakkene i stubbeloft. Tross alder er det ikke blitt oppdaget større utbredelser av sopp og råteskader i bjelkelag.

Merknader: Det kan være råteskader høyere opp i konstruksjonen, men det slo ikke ut på fukt måler ved tilfeldige valgte plasser.

TAKSTMANNENS VURDERING VED TG2:	
1.2	Krypekjeller
	Gulv trenger å bli rettet opp dersom golvet ikke skal få solide setningsskader som følge av moment og nedbøyingskrefter.
2.1	Yttervegger
	Det ble observert råteskader stedvis i underkant av overliggere i tømmermanns panel.
3.1	Vinduer og ytterdører
	Ytterdør, vindfang; hardtredør fra 70 tallet Vinduer fra byggeår med 2-lags glass. Behov for utskiftning for å nå dagens standard til tetthet/isolerende.
6.1	Balkonger, verandaer og lignende
	Bjelkelag burde få en midt stilt bærebjelke for å hindre mer nedbøyelser i bjelkelag.

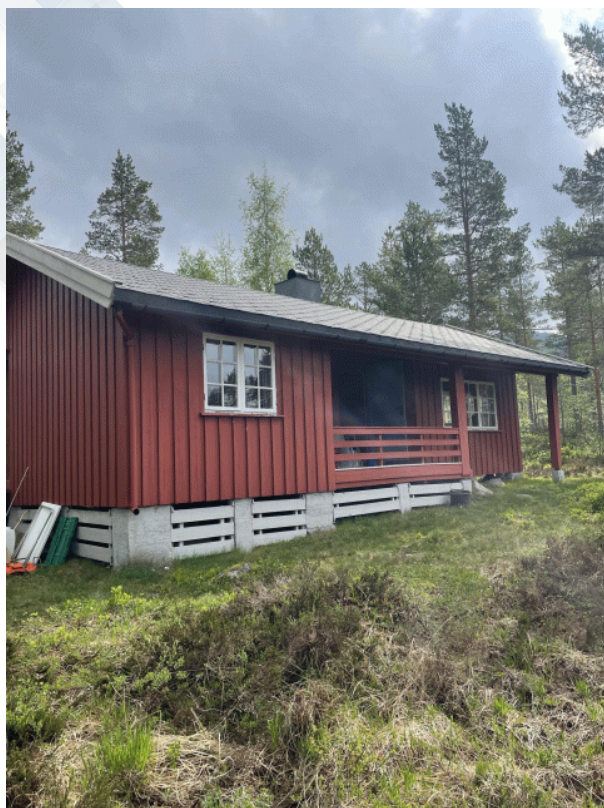
TG 2 3.1 Vinduer og ytterdører

Beskrivelse av vurdert bygningsdel: Halvparten av forventet brukstid er passert

Merknader: Det ble foretatt en enkel funksjonstest av vinduer.

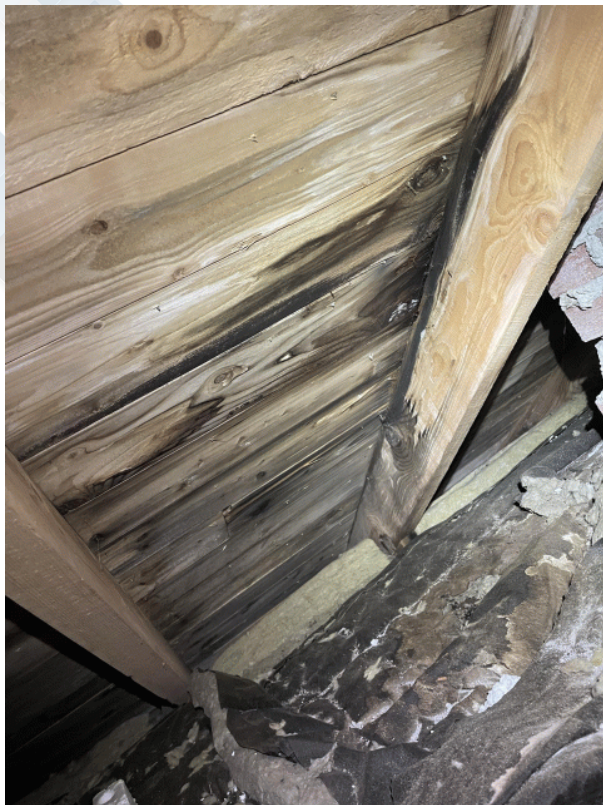
TG 3 4.1 Takkonstruksjon, takteking og skorstein over tak

Det er påvist svanker/svai i mønet.

Det er påvist fuktskjolder.

Det er påvist råteskade og/eller skadedyr.

Det ser uttett ut rundt gjennomføringer.

Det er ikke påvist ventilering/lufting.

Beskrivelse av vurdert bygningsdel: Forventet brukstid er passert.

4.1	Takkonstruksjon, takteking og skorstein over tak
	Det er oppdaget skader og utettheter i takteking. Råteskader og forhøyede verdier rundt skorstein er observert.

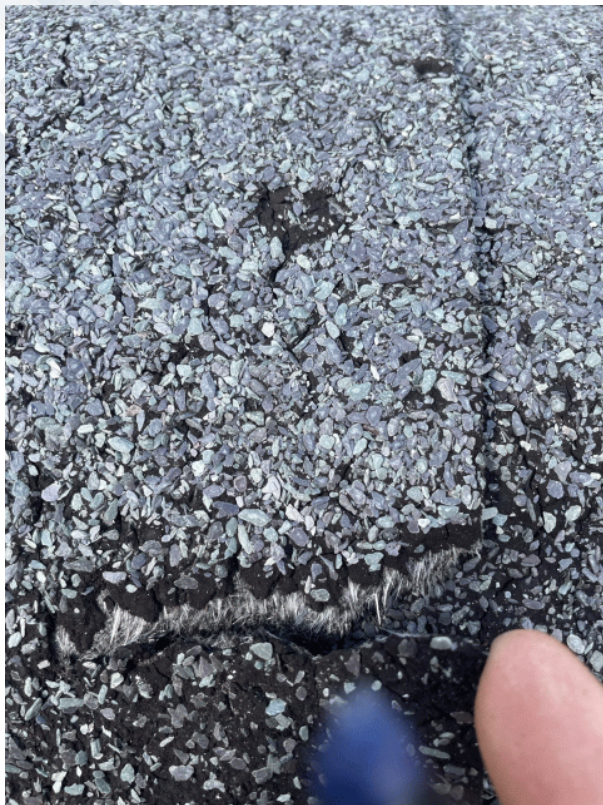
**TG 3** 4.2 Undertak, lekter og yttertekking (taktekkingen)

Det er påvist sprekker, mose, pløser eller andre symptomer på svekkelser.

Enkelte detaljer knyttet til oppkanter, beslag, overlys (lysåpninger), skorsteiner og rørgjennomføringer vurderes ikke som tilfredsstillende.

Innfesting og overganger vurderes ikke som tilfredsstillende.

Vedlikeholds nivået vurderes ikke som tilfredsstillende.

Det er påvist avvik i forhold til avskalling, fuger og beslag.

4.2	Undertak, lekter og ytterteking (taktekingen)
	TG3 gis på grunn av at tekingen er moden for utskiftning. Oppkant opp mot skorstein er og har ikke vært tett nok.

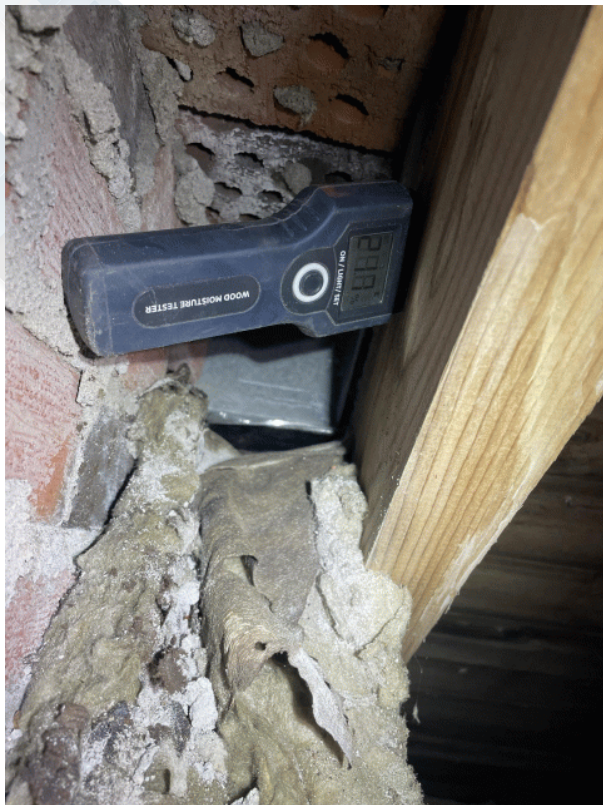
TG 3 5.1 Loft (konstruksjonsoppbygging)

Det er påvist biologiske skadegjørere fra kaldt-, kne-, hanebjelke-, eller kryploft.

Det er påvist lekkasjer, fuktskjolder, kondens og lignende ved piper, overganger, i bjelker eller takluker.

Beskrivelse av vurdert bygningsdel: Det har vært stor invasjon av mus i lofts konstruksjon, kommer trolig inn i veggkonstruksjon.

Det er oppdaget råteskade i ene sperre mot skorstein med forhøyede fukt verdier
Lufting under tak fungerer tilfredsstillende, men det er behov for oppgraderinger.

5.1	Loft (konstruksjonsoppbygging)
	Det burde gjøre tiltak for at skadedyr ikke trenger inn i isolasjon
	Takstmannens prisvurdering ved utskiftning antas mellom Kr. 25.000. - og 50.000.-

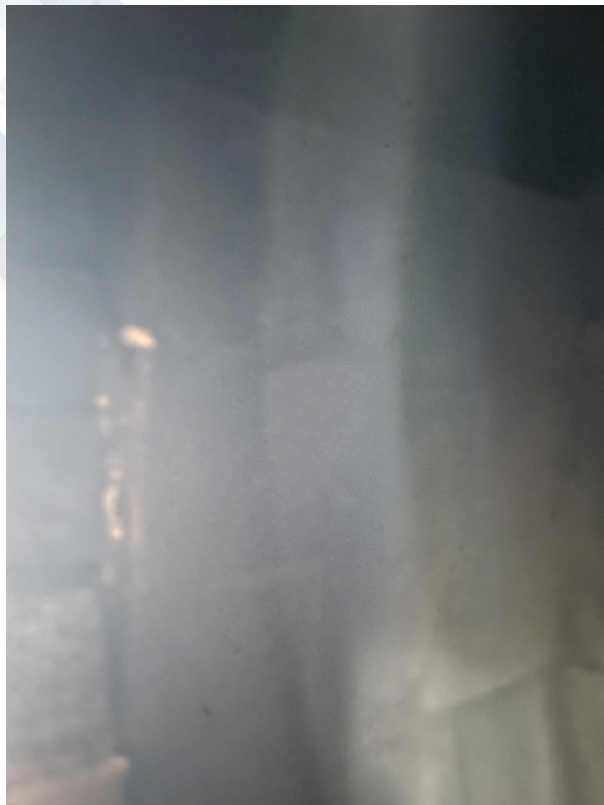
Merknader:**TG 3** 10.4 Varmesentraler

Fritidsboligen har en liten vedovn og en stor skorsteinspipe.

Skorsteinspipe er moden for utskifting.

10.4	Varmesentraler
	Indre deler av skorsteinspipe må mures opp igjen for å få sikker vedfyring.
	Takstmannens prisvurdering ved utskiftning antas mellom kr. 0 - og 10.000
