# Solhellinga 31 A 2315 HAMAR

## Tilstandsrapport Eierskifte

Boligtype: Rekkehus

Byggeår: 1973

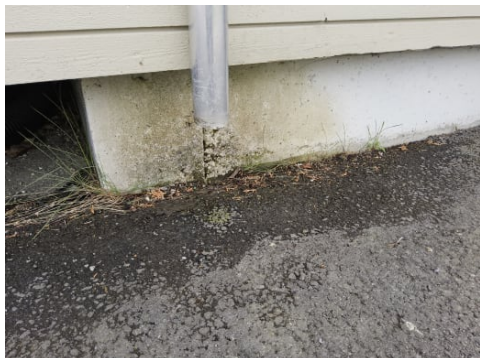
Taknedløp er avsluttet over bakken uten utkast.

Drenerings tilstand har påvirkning på kjelleretasjens og underetasjens bruksområder og bygningstekniske tilstand. Drenering er nedgravd og skjult, og av den grunn må estimert tilstand vurderes ut i fra alder. Estimert teknisk levetid på drens-system har et betydelig sprang, og er mellom 20 - 60 år. Av nevnte grunner er det vanskelig å angi noen eksakt tilstand, men basert på alder er restlevetiden vurdert til å være usikker. Det registreres ett taknedløp som er avsluttet over bakken uten utkast og det observeres at grunnmuren har blitt belastet med fukt i dette området.

Det anbefales tiltak for å lede overflatevann bort fra bygningen.

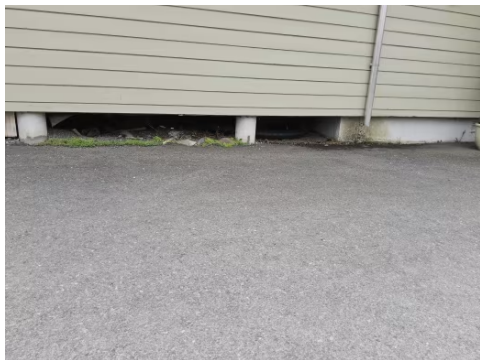
Boligen er oppført med grunnmur av betong og åpen fundamentering med betongsøyler.

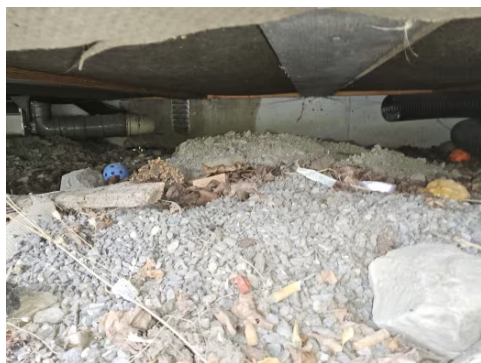
Åpent kryprom under deler av boligen.

Ved stikktakninger i klembord i kryprom måles et fuktinnhold på 9,4 vektprosent. Målingen viser et akseptabelt fuktinnhold uten risiko for en skadeutvikling i form av sopp-/råteskader.

Det er ikke etablert noen fuktsperre i form av plast på bakken i kryprommet. Konstruksjonen bærer ikke preg av å være negativt påvirket. Erfaringsmessig er kryprom en risikokonstruksjon som er skadeutsatt, på generelt grunnlag så bør kryprommet holdes under oppsikt slik at eventuelle tiltak kan iverksettes ved behov.

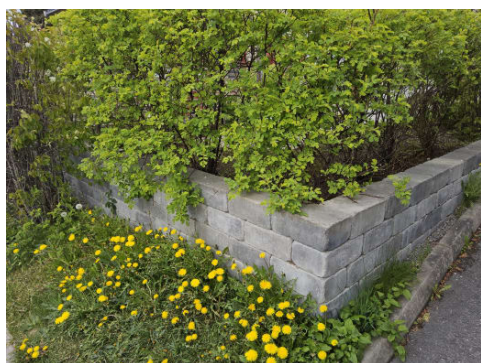
Støttemur av betongstein.

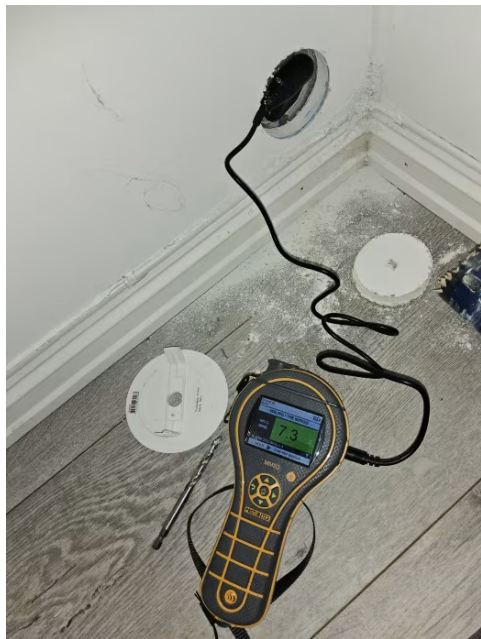
Bilde fra uktnmåling i utlektet veggkonstruksjon.

Det er foretatt hulltaking i nedre del av vegg i soverom. Ved fuktmåling i treverk i forbindelse med hulltaking, måles det et fuktinnhold som er under faregrensen for utvikling av skader (Piggmåling: 7,3 vektprosent).

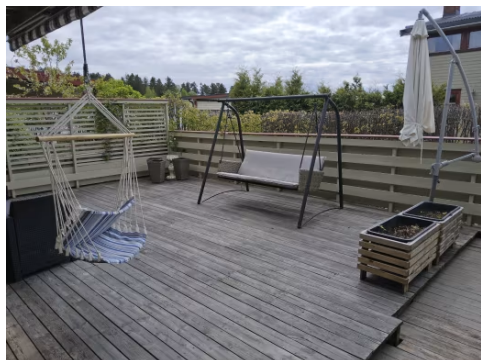
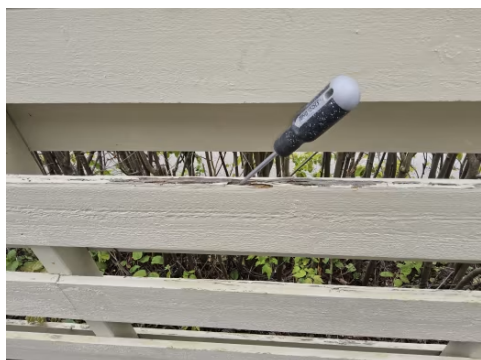
Det registreres enkelte råteskader i rekkverket.

Terrasse med tilhørende rekkverk har synlige symptomer på slitasje/elde og det registreres råteskader i rekkverket.

Råteskadet trevirke må skiftes og overflatebehandling må påregnes.

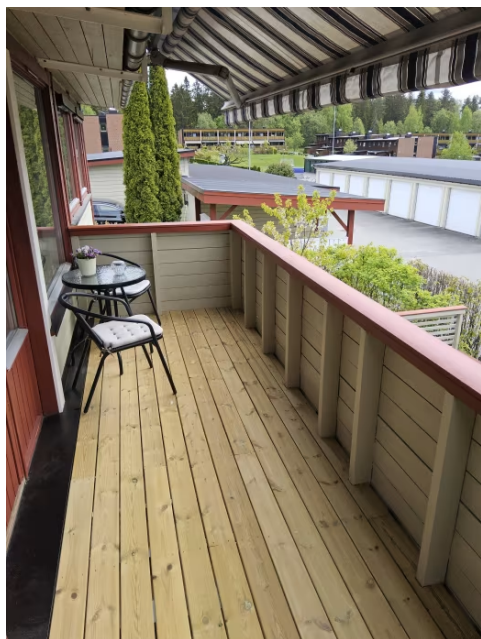
Oversiktsbilde balkong.

For å lukke avviket må høyden på rekkverket heves til dagens krav på 100 cm.

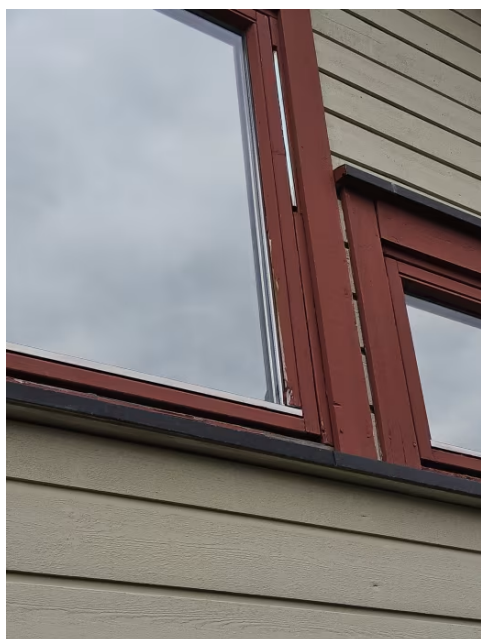
Værslitt karm.

Overflatebehandlinger bør påregnes.

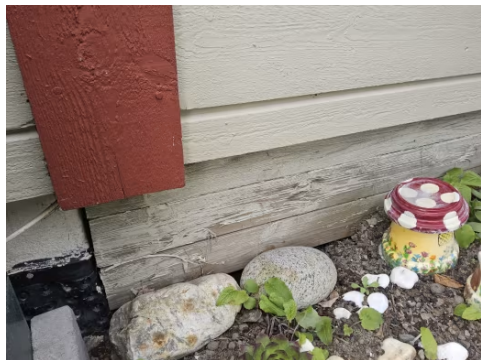
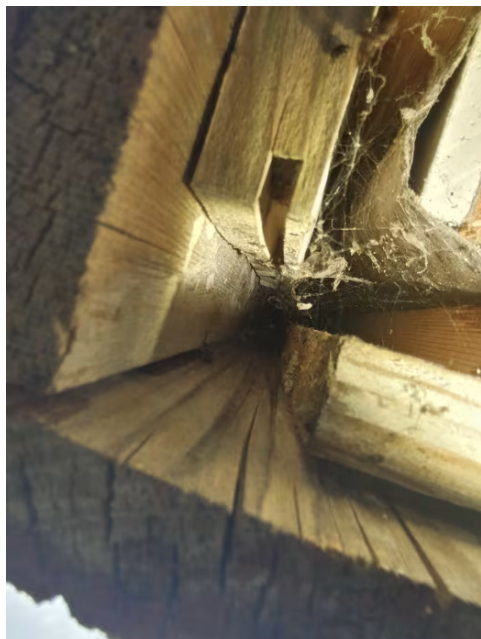
Deler av kledningen er værslitt.

Ingen musesperre i ytterhjørner.

Rengjøring og overflatebehandling må påregnes. Det anbefales å etablere musetetting bak kledning der dette mangler. Det bør foretas tiltak for å bedre lufting av kledningen.

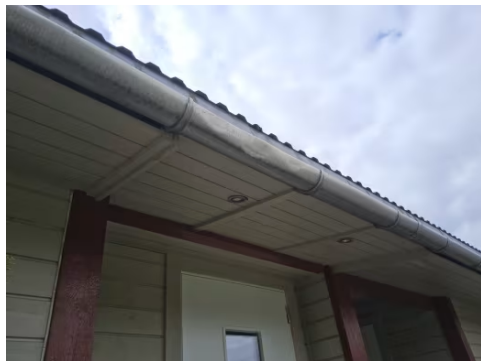
Det registreres bulker i takrenner.

| Etablering av utkast på taknedløp anbefales. En utbedring av takrenner med bulker bør sees i sammenheng med en fremtidig utskifting av takteking. | |

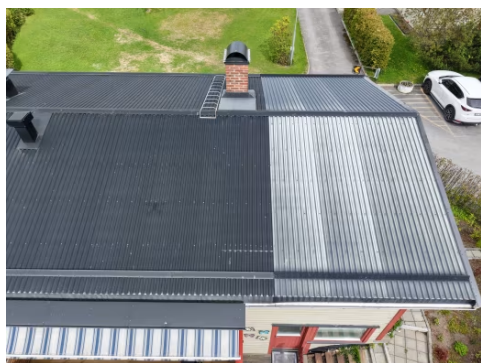
Deler av taktekingen er værslitt og bærer preg av alder.

| Taktekingens alder er ikke kjent og metallplater med underlagspapp og lekter kan ha passert 25 år og tettheten i tiden som kommer er usikker. Symptomer på slitasje og elde er registrert, selv om det ikke ble observert tegn på lekkasjer eller skader. | |

Basert på ovennevnte forhold anbefales jevnlig ettersyn slik at tiltak kan iverksettes ved behov.

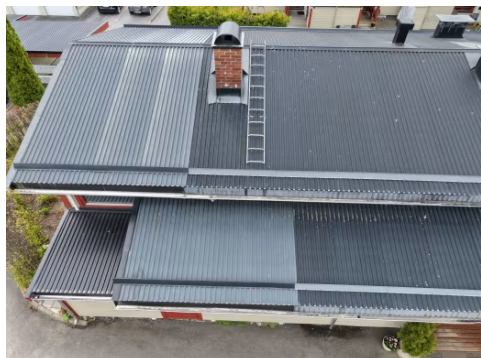
Det er kun etablert takstige på deler av taket.

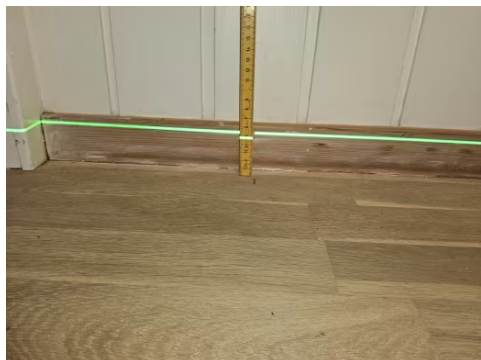
Etasjeskiller er kontrollert med nivelleringslaser.

Med bruk av nivelleringslaser ble det registrert totalt avvik på flere rum i underetasjen mellom 15 og 30 mm, i tillegg til lokale skjevheter. Skjevheter i gulv er ikke uvanlig for eldre boliger, og skyldes erfaringsmessig underdimensjonering/ ujevn dimensjonering av materialer.

Det vurderes at det ikke er behov for umiddelbare tiltak, men ved eventuell legging av nytt gulv som stiller krav til planhet av underlaget, bør avretting påregnes.

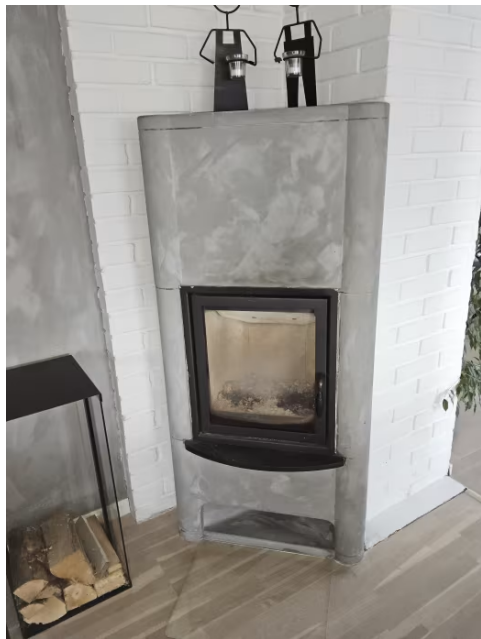
Vedovn med glassdør i spisestue.

| Pipe er kontrollert med drone av sikkerhetsmessige årsaker og kontroll av høyden på pipa over tak er ikke utført. | |

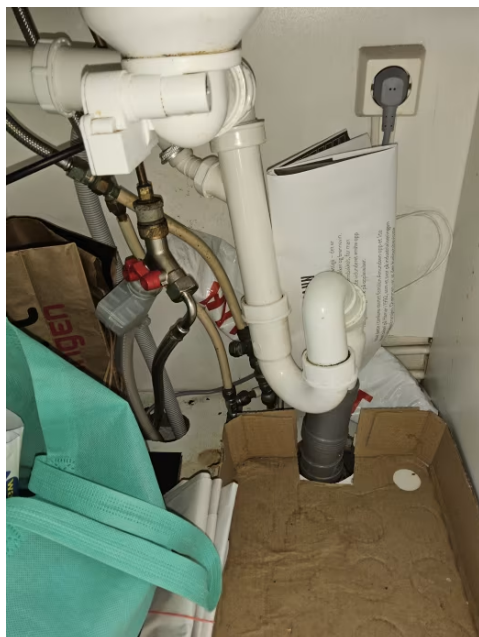
Det er ikke påvist noen stakeluke i boenheten. Staking kan utføres via sluk eller andre installasjoner med avløp. Deler av avløpsanlegget er fra byggeåret, og har nådd en alder som tilsier at skader / lekkasjer kan oppstå.

Det ble ikke registrert behov for tiltak, men med tanke på alder kan skader plutselig oppstå på avløpsrør av eldre årgang. Ved eventuelle oppgraderinger av våtrom/kjøkken vil det være hensiktsmessig å skifte avløpsrør.

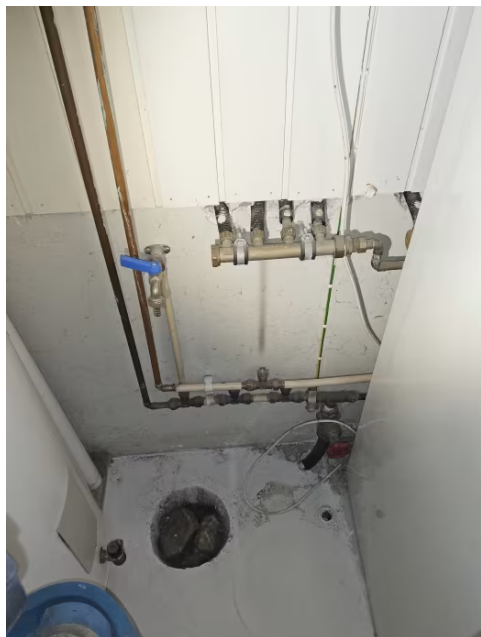
Hovedstoppkran er plassert i kjelleretasje.

Deler av vannrørene er fra byggeåret, og har nådd en alder som tilsier at skader / lekkasjer kan oppstå. Innvendig stoppekran er ikke funksjonstestet grunnet høy alder/tilstand. Konsekvens er usikker restlevetid/funksjon.

Det ble ikke registrert behov for tiltak, men med tanke på alder kan skader plutselig oppstå på vannrør av eldre årgang. Ved eventuelle oppgraderinger av våtrom/kjøkken vil det være hensiktsmessig å skifte vannrør og hovedstoppkran.

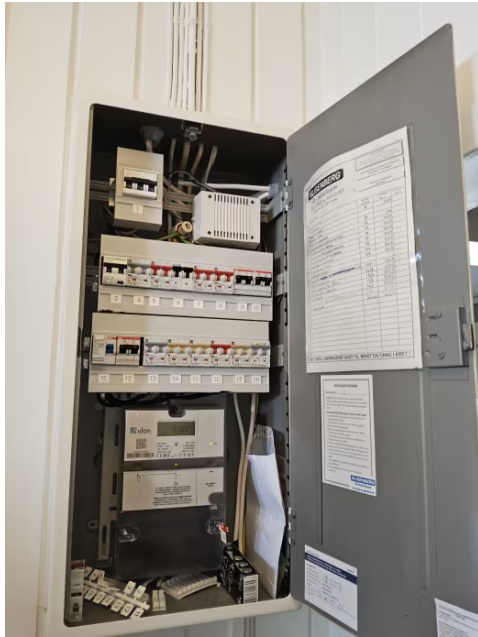
Sikringsskap er plassert i trappegang.

Samsvarserklæring på utført arbeid bør fremskaffes, alternativt så bør det gjennomføres en utvidet el-kontroll av en elektrofaglig person og nødvendige tiltak vurderes deretter.

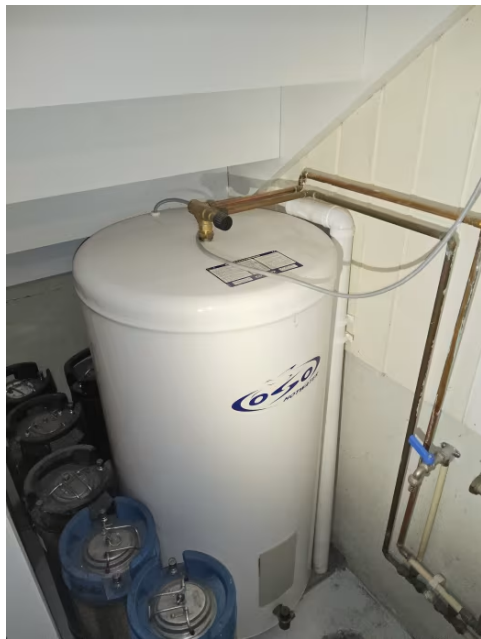
Varmtvannsbereder er plassert i gang under trapp i kjelleretasjen.

En utskifting av bereder som følge av oppnådd alder (over 20 år) er påregnelig.

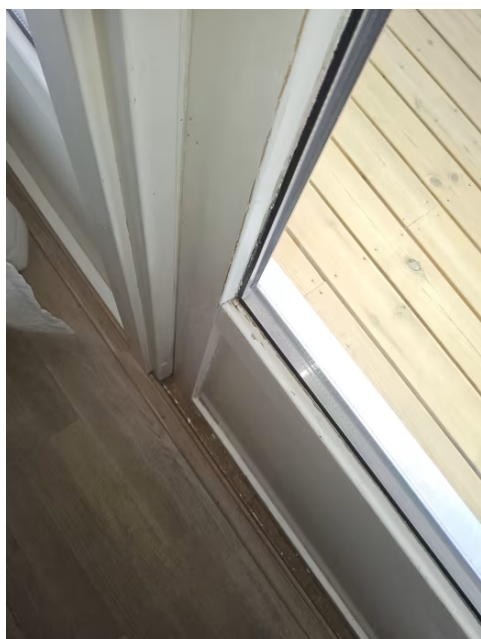
Symptomer etter kondens (krakelert maling) er registrert i enkelte vinduer.

Symptomer etter kondens er registrert på enkelte vinduer, noe som tyder på at ventilasjonen ikke er tilstrekkelig. Utilstrekkelig ventilasjon kan medføre økt fuktbelastning og redusert luftkvalitet.

Ventilering ved åpning av vinduer bør påregnes og videre tiltak bør iverksettes ved behov.

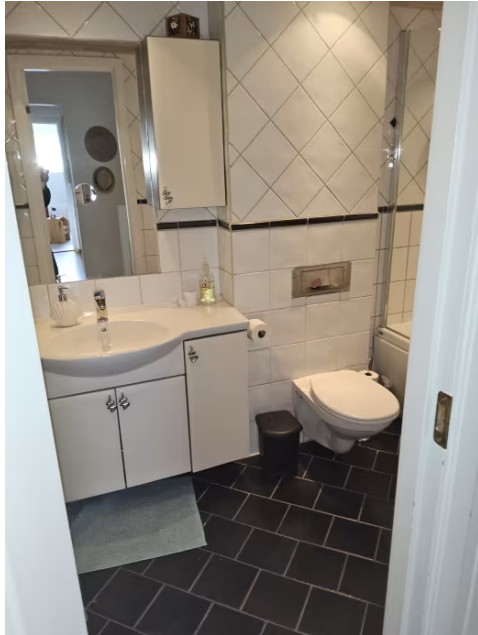
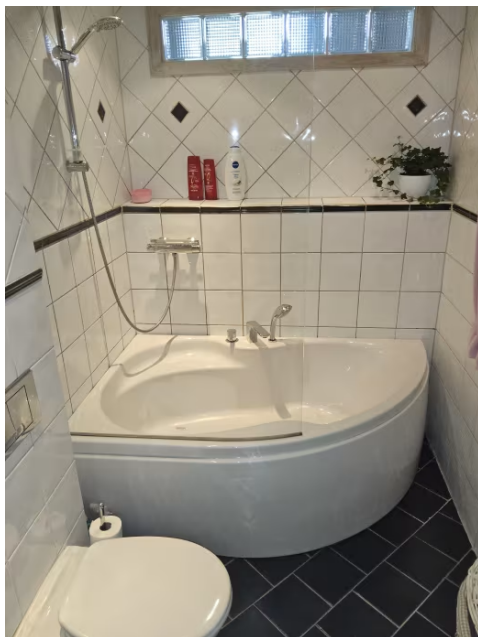
Grunnet plassering av badekar er det ikke mulig å foreta undersøkelse av sluket. Utførelse vedrørende tettedetaljer/tilstand er ukjent. Tettesjikt har nådd en alder som gjør tettheten usikker i tiden som kommer.

Badet fungerer med dagens tilstand, men på grunn av påviste forhold anbefales montert et dusjkabinett for å unngå ytterligere fuktbelastning i påvente av en oppgradering.

Med bakgrunn i alder og registrerte avvik står våtrommet foran en utbedring/utskiftning. Det anbefales å installere et dusjkabinett for å begrense overflater for belastning med fritt vann.

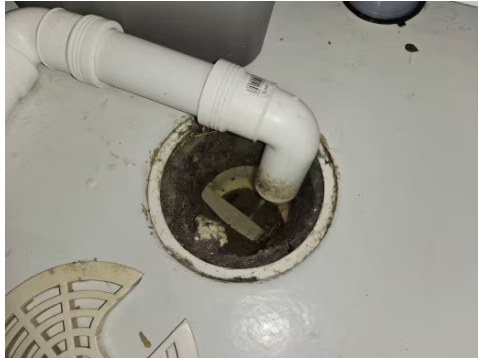
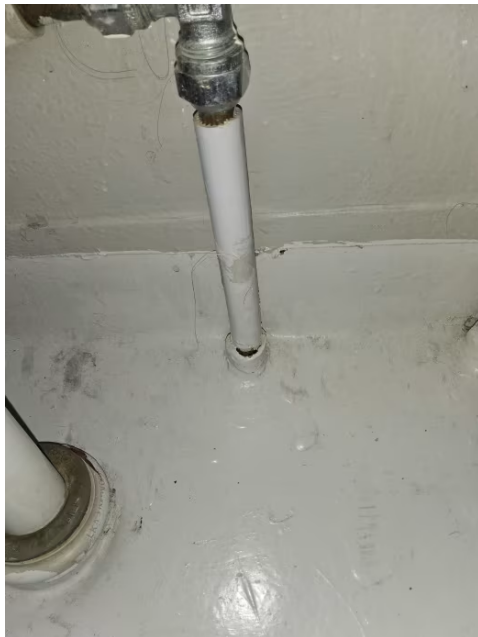
Klemring uten skruer i sluk.

Utetthet rundt rørgjennomføring.

Det er benyttet et sluk med klemring som ikke er skrudd fast, men som klemmes/trykkes på plass. Denne typen klemring kan med tiden miste noe av sin klemmekraft, noe som øker risikoen for lekkasjer. Det er synlig utetthet på en rørføring gjennom gulv. Med bakgrunn i alder på tettesjiktet / overflater er restlevetiden på rommet usikker.

Med bakgrunn i alder og slitasje står våtrommet foran en utbedring/utskiftning. Det anbefales å fortsatt benytte et dusjkabinett for å unngå ytterligere fuktbelastning fra fritt vann på gulv og vegger i påvente av en oppgradering av rommet.
