Tilstandsrapport

Boligbygg med flere boenheter

Skolealleen 3A, 8610 MO I RANA

Rapportdato: 24.04.2026

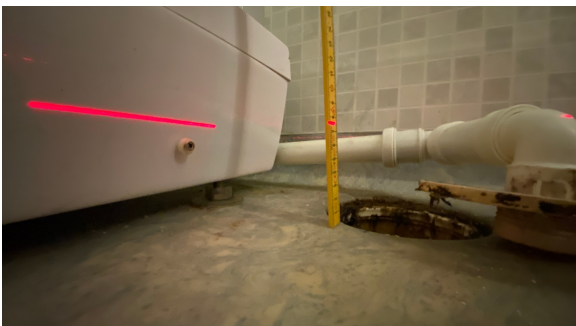
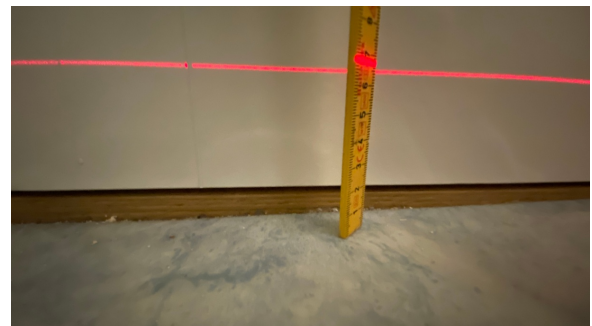
3. ETASJE > BAD

TG.2 Sluk, membran og tettesjikt

Det er eldre soilsluk og synlig vinylbelegg som tettesjikt.

- Det er påvist mangelfull/feil utførelse rundt rørgjennomføringer e.l. som gir fare for fukt i konstruksjonen i våtsone.
- Mer enn halvparten av forventet brukstid er passert på slukløsningen.

- Overvåk tilstanden jevnlig. For å få tilstandsgrad 0 eller 1 må slukløsningen skiftes ut og sannsynligvis må også membransjiktet skiftes/utbedres. Det er imidlertid vanskelig å si noe om tidspunktet for når dette er nødvendig.

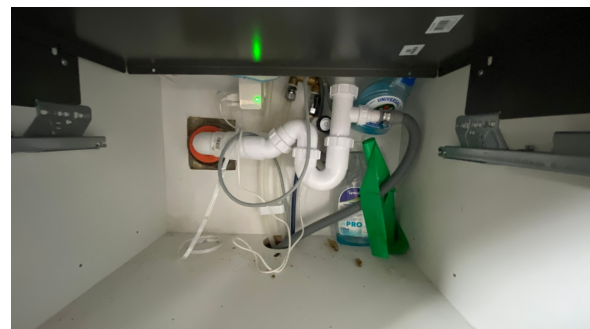
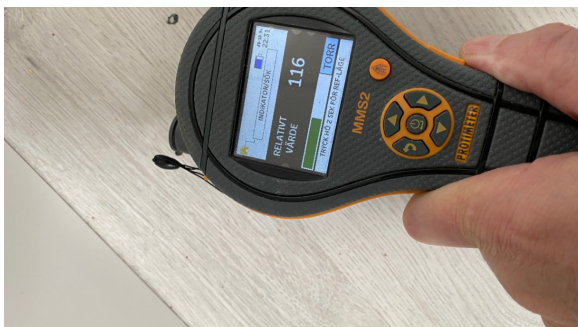
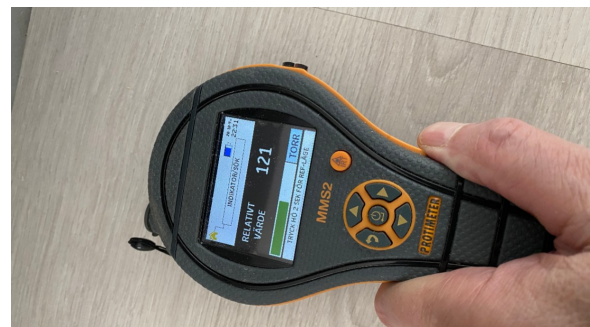
3. ETASJE > KJØKKEN

Kjøkkenet har innredning med glatte fronter. Benkeplaten er av laminat. Kitchen Board lagt på vegg mellom overskap og kjøkkenbenken. Det er oppvaskmaskin, induksjonstopp, stekeovn og vannstoppsystem. Det er foretatt indikasjonssøk etter fukt i gulvoverflaten foran kjøkkenbenken og oppvaskmaskin uten at det ble funnet none forhøyede verdier i overflatene.
