# Tilstandsrapport

Enebolig

Tyinvegen 3787, 2973 RYFOSS

Befaringsdato: 29.07.2025

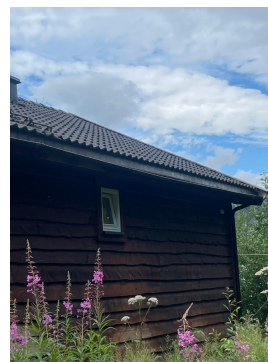
- Det mangler snøfangere på hele eller deler av taket, noe som var krav på byggemeldingstidspunktet.
- Mer enn halvparten av forventet brukstid er passert på renner/nedløp/beslag.
- Takrenner/nedløp har store lekkasjer.

Det er registrert frostsprengte nedløp.

Renner har deformasjoner.

- Det må monteres snøfangere for å oppfylle byggeårets krav.
- Lokal utbedring må utføres.

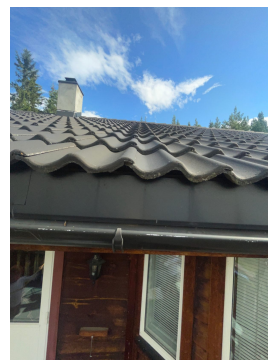
Mangler snøfangere i gangsoner

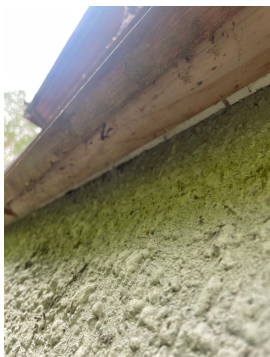
- Det er ingen eller liten lufting i nedre kant av kledning mot grunnmur.
- Det er påvist andre avvik:
- Det er værslitt/oppsprukket trevirke/trepaneler.

Mangelfull lufting.

- Andre tiltak:
  - Lokal utbedring må utføres.
  - Uten tilstrekkelig lufting bak bordkledningen kan fuktighet som trenger inn bak bordene eller gjennom veggen innenfra ikke tørke opp. Dette skaper ideelle forhold for råtesopp og muggvekst.
- Det bør gjøres lokale tiltak for bedring av lufting bak kledning.

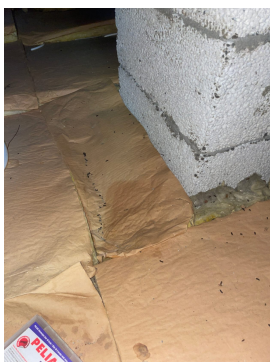
- Det er registrert symptom på aktivitet fra skadedyr

Synlig ekskrementer fra mus.

Det må gjøres tiltak mot skadedyr.

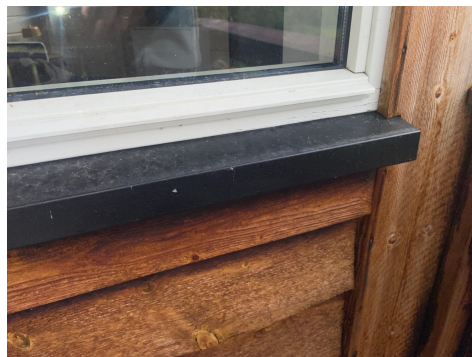
- Det er påvist at enkelte vinduer er vanskelig å åpne/lukke.
- Karmene i vinduer er slitte og det er sprekker i trevirket.
- Det er påvist andre avvik:

Eksempel på værslitt karm utvendig.

- Det må foretas lokal utbedring.
- Vinduer må justeres.
- Andre tiltak:

Det må påregnes noe vedlikehold og lokal utbedring rundt vinduer med pusset omramming.

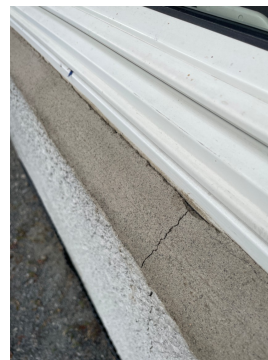
Påbegynt sprekker mellom puss og karm på vindur i underetasje.

Begynt sprekker mellom puss og karm.

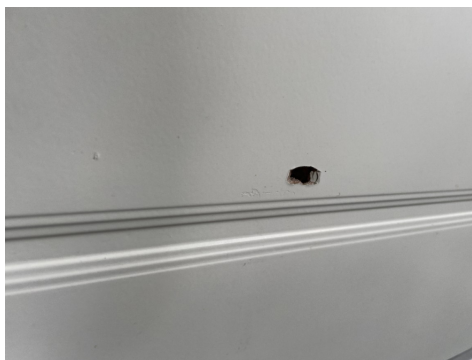
Liten skade i ytterdør ut fra 2. etasje.

Skade i ytterdør 2. etasje.

- Det må foretas lokal utbedring.
- Andre tiltak:
- Det må påregnes noe vedlikehold og at enkelte dører må skiftes ut.

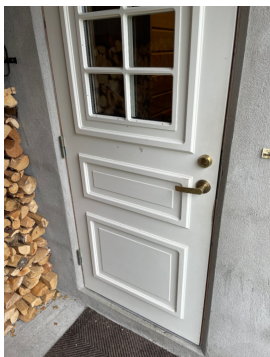
- Karmene i dører er værslitte utvendig og det er sprekker i trevirket.
- Det er påvist andre avvik:

Værslitte karmen/flater

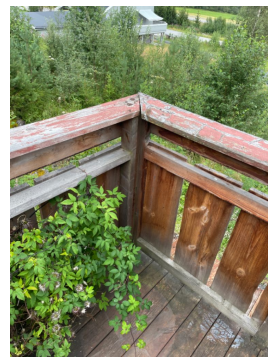
Synlig værslittasje og oppsprukket treverk.

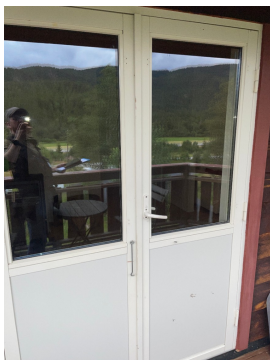
Værslitte karmen/flater

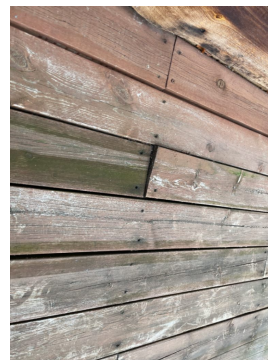
Løs skjøt i terrassebord

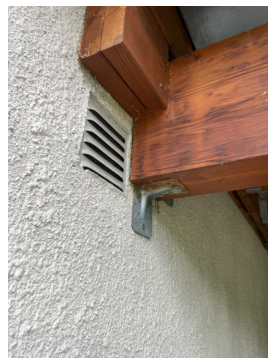
Det er registrert mindre lekkasje fra skjøter på 'tiltaksplater' og vann drypper ned på limtredrager i senter av carport. Rekkverk har noe slark på midtre del. Bærepunkt til limtre på murvegg fremstår underdimensjonert.

Bærepunkt fremstår underdimensjonert.

Lokal utbedringer og vedlikehold må påregnes. Det bør gjøres tiltak med forsterkning av bærepunkt på murvegg.

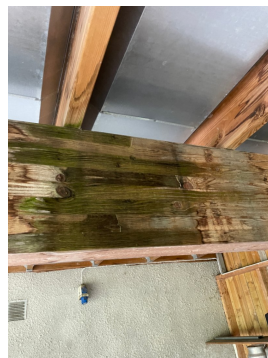
Synlig lekkasje fra tiltaksplater.

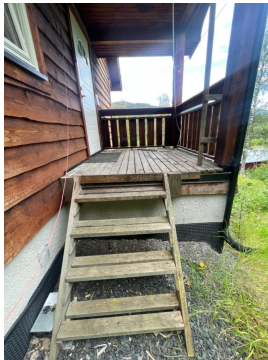
Rekkverk mangler

- Rekkverk må monteres for å lukke avviket.
- Lokal utbedring/utskiftning bør utføres.

Kostnadsestimat satt for utbedring av rekkverk. Tiltak må sees i sammenheng med avvik/tiltak på trapp.

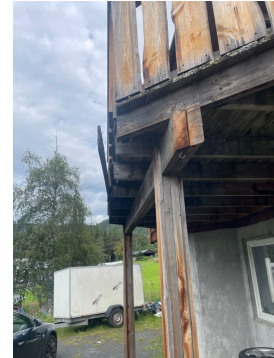
Det er registrerte bruddskader i rekkverkssøyler og noen mindre skader i terrassebord/konstruksjon. Det er gjort midlertidig tiltak med sikring av rekkverk.

Skader i rekkverk er vurdert til å skyldes snøras.

Råteskade i håndlist

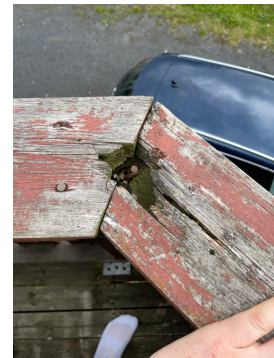
Skade i håndlist

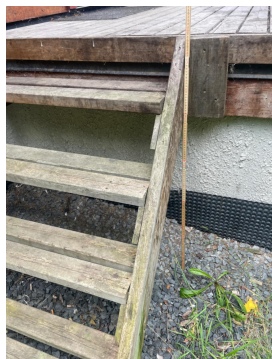
- Det er ikke montert rekkverk.
- Det er påvist andre avvik:

Rekkeverk mangler på trapp

- Rekkverk må monteres for å lukke avviket.
- Andre tiltak:

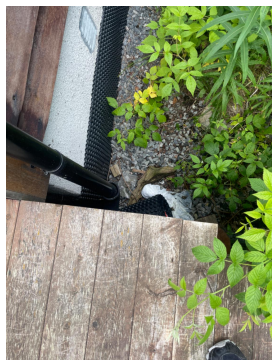
Rekkeverk mangler på rampe.

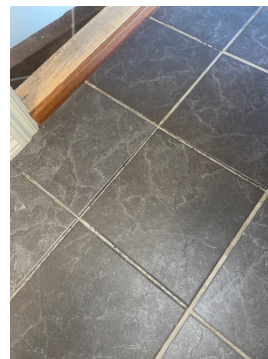
- Overflater har en del slitasjegrad utover det en kan forvente. Stedvis sår/hakk i gulvflater utover normal slitasje. Det er svimerker på gulv foran peisovn i stue.
- Løse fuger/fliser i entré og registrert flis med skade.

Løse fuger/flis

Kostnadsestimat satt for lokal utbedring av fliser i entré.

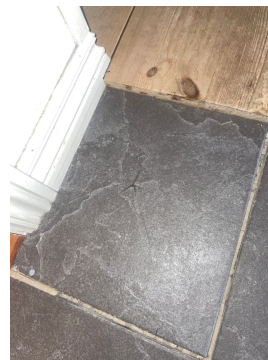
Skadet flis

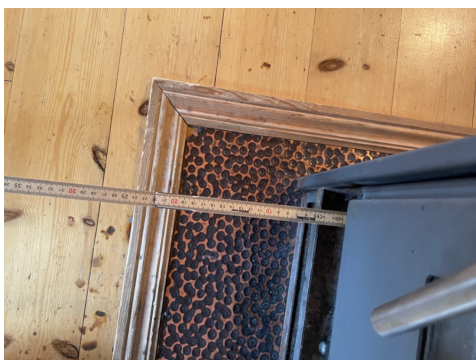
- Ildfast plate mangler på gulvet under sotluke/feieluke på pipe.
- Det er påvist andre avvik:

- Det anbefales å montere ildfast plate under luker på pipe.
- Dersom tiltaket ikke utføres er det fare for videre skadeutvikling.

Ildfast plate på gulv må utvides.

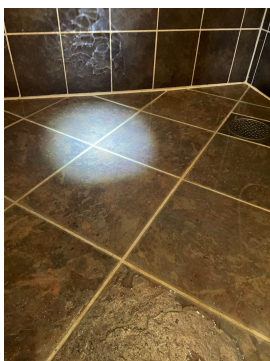
- Det er påvist avvik i fallforhold til sluk i forhold til krav i forskrift på byggetidspunktet.
- Målinger viser at det ikke er fall til sluk (motfall).

Ved vanntest renner ikke vann til sluk

Kostnadsestimat satt for lokal utbedring i dusjsone.

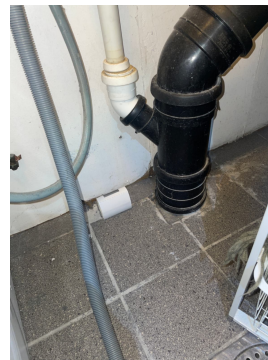
Det er registrert ufaglig tetting rundt klemring i sluk. Plater ned mot gulv har svelling/flasser maling. (tegn på fuktskade) og det kan ikke konstanteres tettesjikt opp på vegg uten sokkelflis.

Synlig fuktmerker i plater ned mot gulv.

Lokal utbedring bør forsøkes.

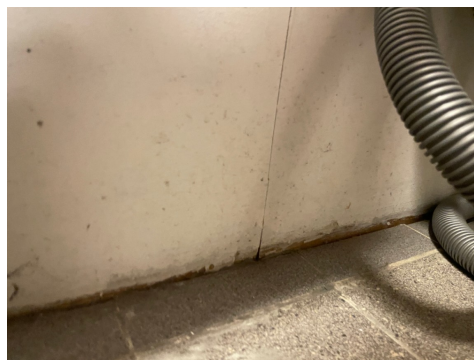
Synlig fuktmerker i plater ned mot gulv.

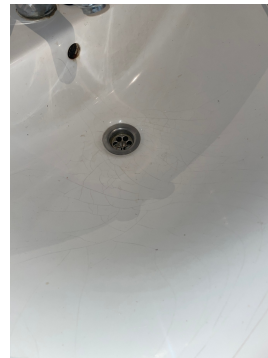
Det er registrert noen mindre sprekker i overflaten i servant.

Forhold bør holdes under oppsikt og utbedringer må vurderes om forholdene skulle endre seg.

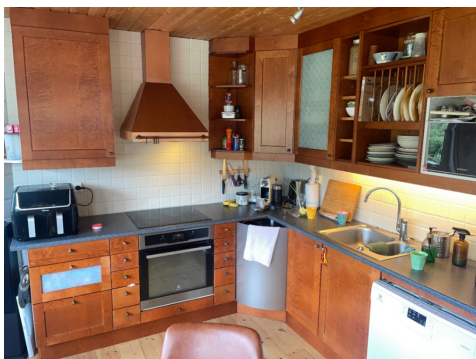
Avvik på fug ved oppvaskkum.

Lokal utbedring.

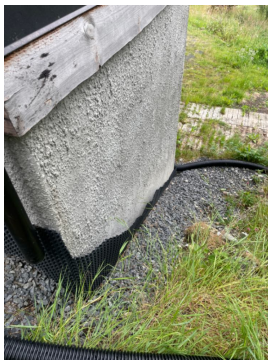
Manglende avslutting

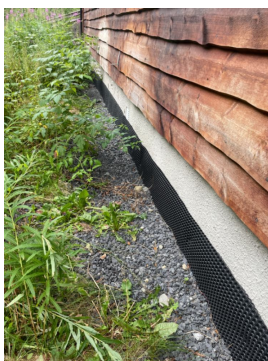
Manglende avslutningslist

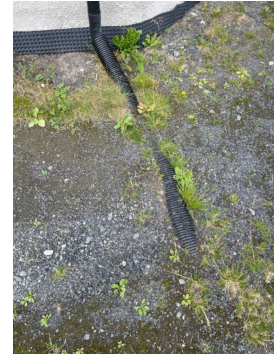
Det er skader i drensledning til nedsløpsrør på fremsiden av boligen.

Skader skyldes overkjøring med bil.

Synlig skader/deformasjon i drensør.

Lokal utbedring/tiltak.

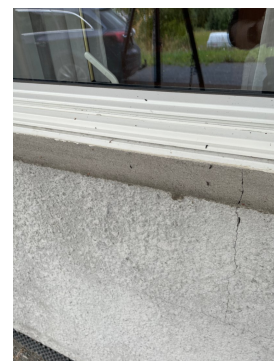
Det er registrert stedvis sprekkdannelser utvendig.

Sprekk i mur

Forholdene bør holdes under oppsikt og utbedring må vurderes om forholdene skulle endre seg.

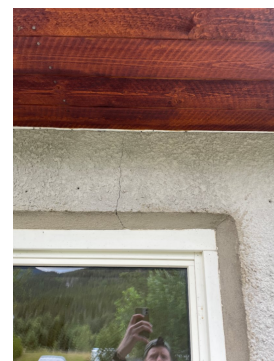
Sprekk i mur
