Fururingen 26 2033 ÅSGREINA

Tilstandsrapport Eierskifte

Boligtype: Enebolig

Byggeår: 2014

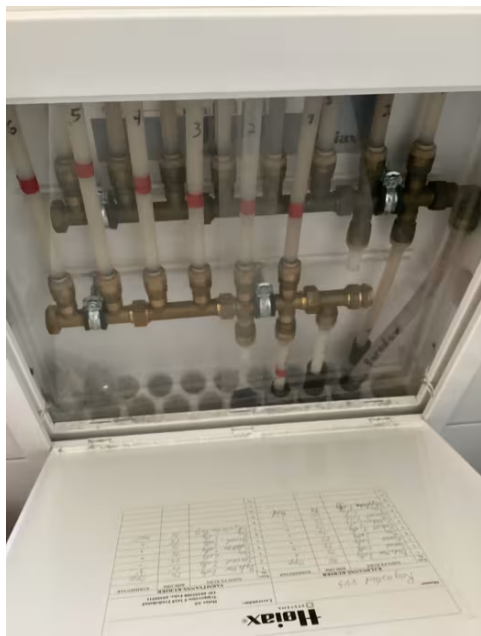
6.20 Vannledninger

Type anlegg	Rør i rør system
Er det utført arbeider på anlegget etter byggeår?	Ja
Ukjent når.	
Er det etablert fordelerskap?	Ja
Er det manglende vannstoppesystem i tilknytning til, eller manglende avrenning til sluk/avløp fra fordelerskap?	Ja
Har vannrør nådd en alder som gir økt risiko for skader eller følgeskader?	Nei
Er det manglende isolering av vannrør hvor det er risiko for frost eller kondens?	Nei
Er det registrert tegn til lekkasjer eller skader på vannrør?	Nei
Er det redusert vanntrykk ved prøving av to tappesteder samtidig?	Nei
Er det manglende tilgjengelighet til stoppekran?	Nei
Er det dårlig funksjon på stoppekran?	Nei

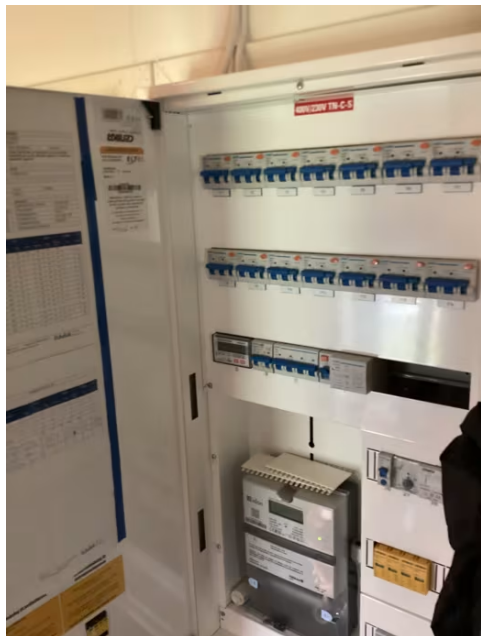
6.21 Elektrisk

Er det foretatt kontroll av det lokale el tilsyn i løpet av de siste 5 år	Nei
Type sikringer	Automatsikringer
Type anlegg	Skjult
Er det gjennomført arbeider etter opprinnelig byggeår?	Ja
Er det manglende samsvarserklæring på arbeider utført etter 01.01.1999?	Nei
Er det manglende kursfortegnelse?	Nei
Er det manglende samsvar mellom kursfortegnelse og antall sikringer?	Nei
Er det tegn på varmgang (termiske skader) på kabler, brytere, downlight, stikkontakter, og elektrisk utstyr?	Nei
Er det tegn til at kabelinnføringer og hull i inntak og sikringsskap ikke er tette?	Nei
Spørsmål til eier: Løses sikringene ofte ut?	Nei
Spørsmål til eier: Har det vært brann, branntilløp eller varmgang i anlegget?	Nei
Oppsummering av elektrisk	TG-1

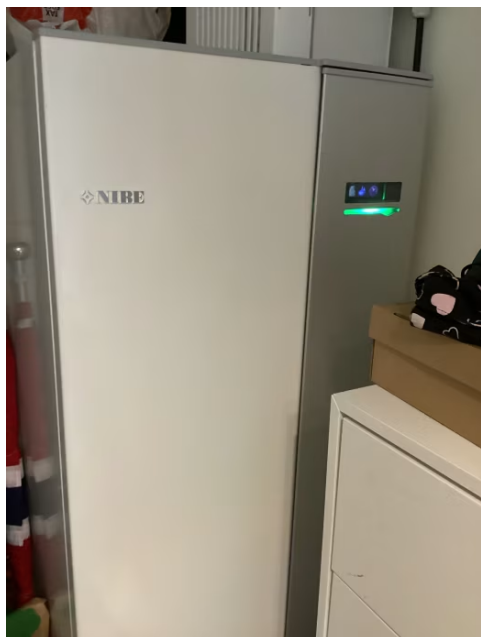
6.23 Varmesentral

Type anlegg	Varmepumpe
Er det utført arbeider på anlegget etter byggeår?	Ja
Ukjent når.	
Når var siste service på anlegget?	
Ukjent.	
Finnes det oljetank på eiendommen?	Nei
Oppsummering av varmesentral	TG-1

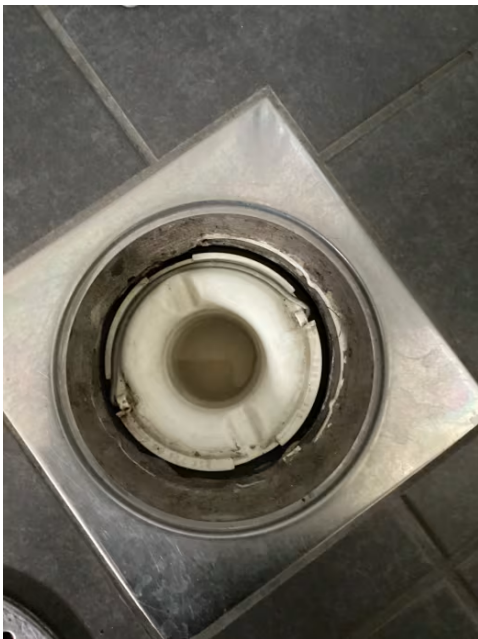
6.26 Våtrom: Bad 1. etasje

Gulvet har fall til sluk, men dette er mindre enn referansenivået.

Beskrivelse av overflate	
Flislagt gulv og vegg. Takessplater på innvendig tak.	
Er det gjennomført arbeider etter opprinnelig byggeår?	Ukjent
Er det påvist avvik i krav om høydeforskjell på tettesjikt/fall til sluk?	Ja
Er det fare for at lekkasjevann fra installasjoner i rommet ikke når sluket?	Nei
Er vindu eller dør plassert i våtsone (utsatt for vannsprut)?	Nei
Er det gjennomføringer i vegg/tak mot kald sone?	Nei
Er det registrert riss, sprekker i fuger, bom (hulrom) under flis?	Nei
Er det påvist tegn på sopp/råteskader/fuktskader på overflater eller skadedyr?	Nei
Er det registrert knirk i gulvet?	Nei
Oppsummering av overflater	TG-2
Gulvet har fall til sluk, men dette er mindre enn referansenivået.	
Anbefalte tiltak overflater	
Våtrommet fungerer med avviket.

Våtrommet fungerer med avviket.

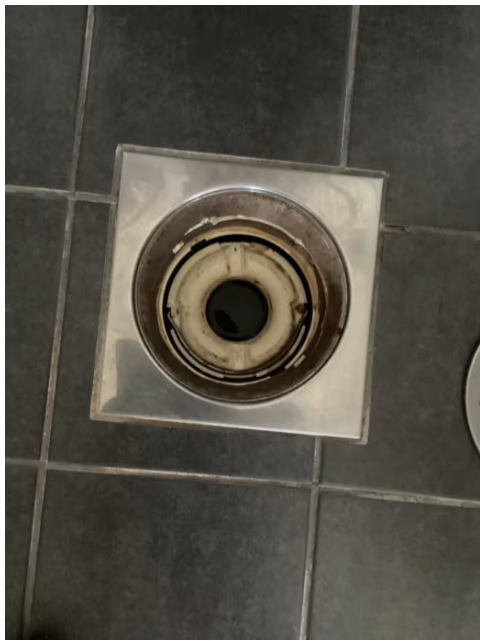
6.27 Våtrom: Bad 2. etasje

TG-2

Gulvet har fall til sluk, men dette er mindre enn referansenivået. Det registreres svartsopp i elastisk fuge i dusjsonen.

Det anbefales å skifte elastisk fuge i dusjsonen.
