# Tilstandsrapport

Naust

Monsøya: 4204-421/47/0/0 0, 4640 SØGNE

Befaringsdato: 03.07.2025

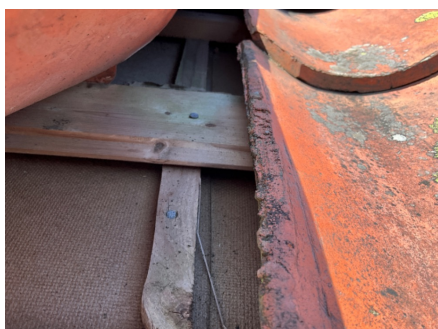
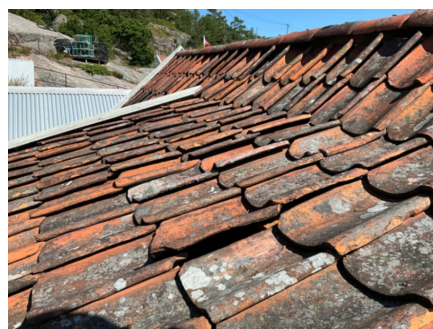
### TG 2 Takteking

Taktekingen er av tegltakstein. Taket er besiktiget fra takfot i stige. Grunnet eldre stein og svært ujevn tekking er det ikke forsvarlig å bevege seg ut på taket.

- Mer enn halvparten av forventet brukstid er passert på taktekingen.
- Mer enn halvparten av forventet brukstid er passert på undertak.

- Tidspunkt for utskiftning av undertak nærmer seg.
- Når takteking og undertak begynner å bli gamle, øker risikoen for lekkasjer, noe som kan føre til omfattende og kostbare reparasjoner av underliggende konstruksjoner dersom en ikke foretar tiltak på konstruksjonene før dette oppstår.

Anbefaler å legge tett undertak da bygget ligger i bevaringsverdig sone og må ta teglstein på taket.

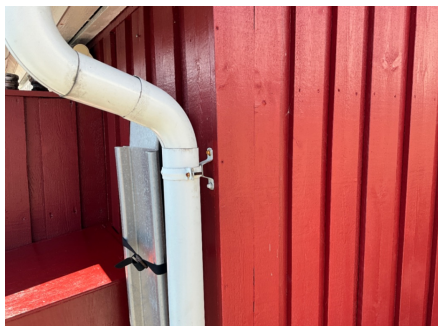
### TG 2 Nedløp og beslag

- Det er rust på innfestingen av takrenner/nedløp.

- Lokal utbedring må utføres.

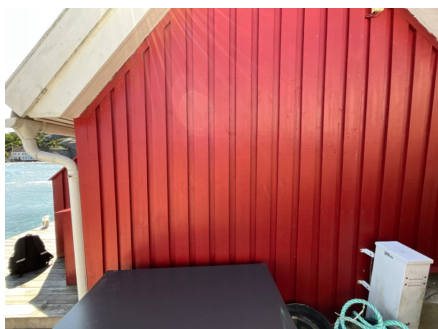
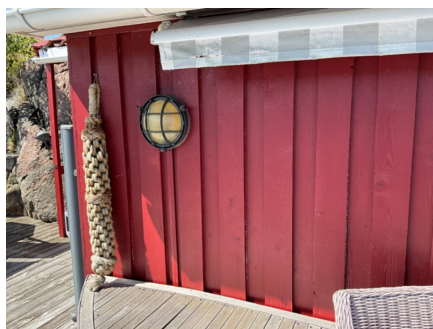
### TG 2 Veggkonstruksjon

- Utførelsen rundt tretrapp og terrasser kan medføre at vann driver inn. Dette øker faren for skjulte skader i konstruksjonene.

Hytta er oppført på pilarer med bryggen festet innpå veggen, ved mye nedbør vil vann derfor kunne bli liggende inntil med dertil fare for fukt og råte i konstruksjonen.

Deler av tilbygget er oppført så nært fjellet at det ikke er praktisk mulig å vedlikeholde bygget.

Det er ikke mulig å se om det er avvik i konstruksjonen bak kledningen, med tanke på byggeår og beliggenhet må det påregnes tiltak. Stor fare for at skader kan utvikle seg uten at det er synlig før sammenbrudd.

- Det må gjennomføres ytterligere undersøkelser.

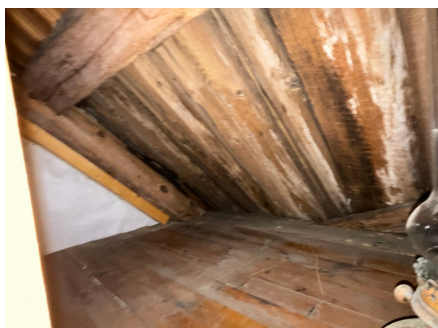
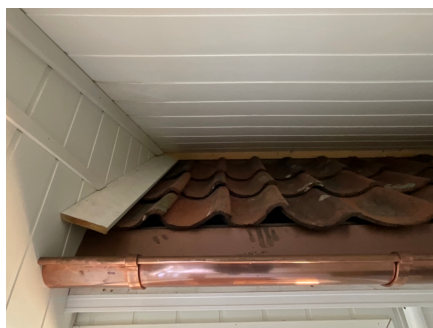
## TG 2 Takkonstruksjon/Loft

- Det er påvist fuktskjolder/skader i takkonstruksjonen.

Sannsynligvis vil det komme noe fuktighet inn på undertaket ved mye nedbør. Bygget ligger svært utsatt til og bør jevnlig inspiseres for at skader ikke skal oppstå.

- Det må gjøres nærmere undersøkelser.

Holdes under oppsikt, ved endringer må det gjøres tiltak på tekkingen.

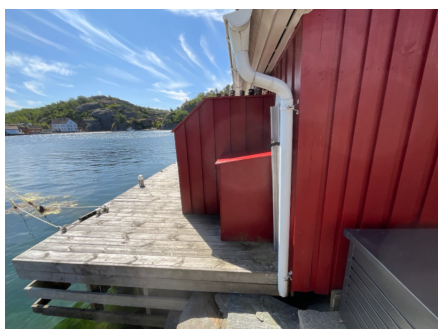
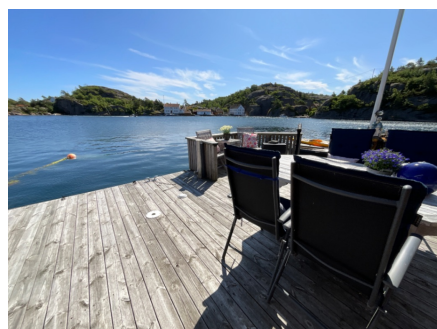
## TG 2 Balkonger, terrasser og rom under balkonger

- Konstruksjonene har skjevheter.

Oppretting bør utføres.

- Lokal utbedring må utføres.

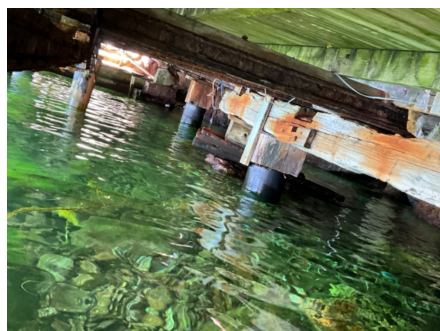
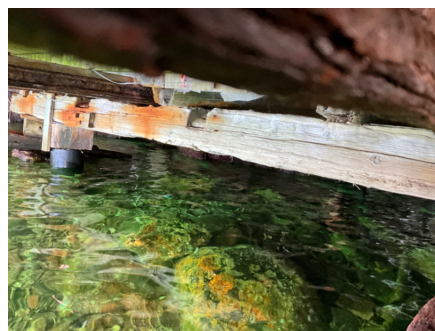
## TG 2 Etasjeskille/gulv mot grunn

- Det er målt høydeforskjell på mellom 15-30 mm gjennom hele rommet. Tilstandsgrad 2 gis med bakgrunn i standardens krav til godkjente måleavvik.
- Målt høydeforskjell på mellom 10 - 20 mm innenfor en lengde på 2 meter. Tilstandsgrad 2 gis med bakgrunn i standardens krav til godkjente måleavvik.

Årsak til skjevheter vurderes å være grunnet bygningens alder, og datidens byggeskikk.

De registrerte skjevhetene/høydeforskjellen i gulvflatene slik de fremstår på befaringstidspunktet, vurderes i disse ikke å være til vesentlig ulempe for bruken av boligen og rommene. Det vurderes derfor ikke å være nødvendig med umiddelbare tiltak.

- For å få tilstandsgrad 0 eller 1 må høydeforskjeller rettes opp. Det vil imidlertid sjelden være økonomisk rasjonelt som et enkeltstående tiltak i en bolig som dette. Dersom boligen en gang skal renoveres, kan man vurdere slike tiltak.

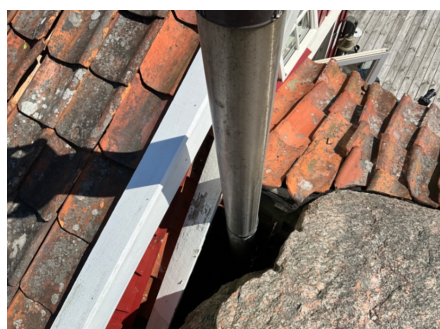
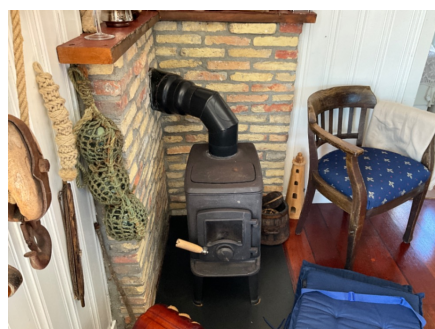
## TG 2 Pipe og ildsted

- Mer enn halvparten av forventet brukstid er passert på pipe.

- Det bør foretas nærmere undersøkelser av pipeløp.

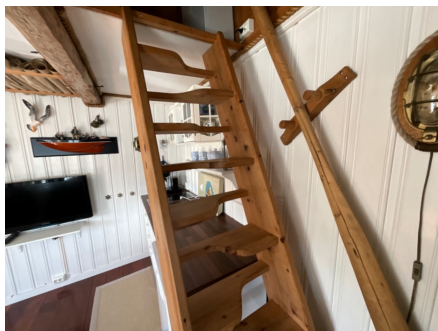
## TG 3 Innvendige trapper

- Det er ikke montert rekkverk.
- Trappen er nokså bratt og lite egnet for trapp mellom boligrom.

Det gjøres oppmerksom på at trappen er utformet etter de normer som er gjeldende for fritidsboliger. Dette samsvarer ikke nødvendigvis med krav eller normer for bolig og/eller krav til intern trapp i boenhet.

- Rekkverk må monteres for å lukke avviket.

Forsiktighet ved bruk, utskifting om ønskelig.

**Kostnadsestimat: 10 000 - 50 000**

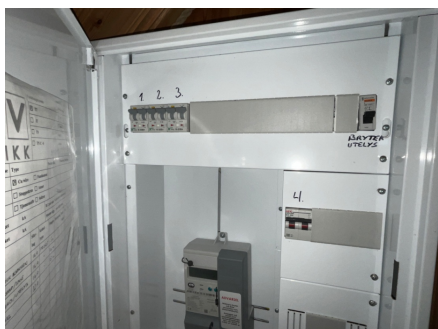
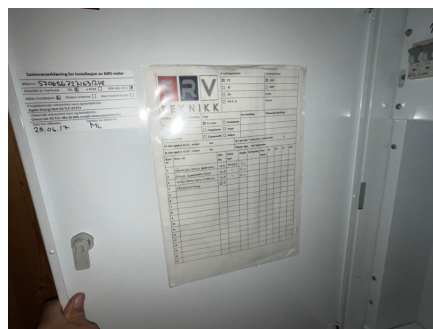
## TE 2 Elektrisk anlegg

På bakgrunn av manglende samsvarserklæringer på deler av anlegget anbefales det en utvidet el kontroll på hele anlegget. EL-anlegg har lang levetid om ikke det belastes mer enn beregnet.
