Tilstandsrapport - NS 3600

Furuboveien 7

1786 Halden

Gnr: 98 Bnr: 530

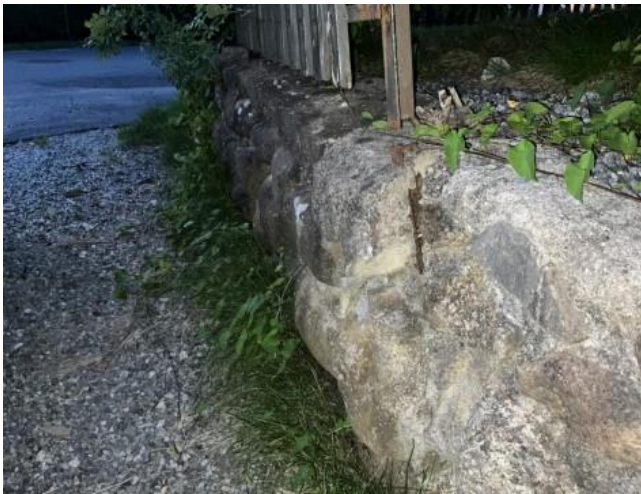
Forstøtningsmuren av naturstein og den lille lengden av leca fremstår med sprekker pga jordtrykkspåvirkning. Det ble også registrert nivåforskjeller på mer enn 0,5 m som gjør at denne muren skal sikres med rekkverk på minimum 1,0 m.

Det ble observert sprekker og manglende rekkverk på forstøtningsmuren som er i hjørnet av tomten. Dette antas å komme fra jordtrykk som har skjedd på grunn av manglende drenerende masser ved muren. Dette vil kunne føre til at muren til slutt vil kunne skli helt ut. Hjemmelshaver forklarer at sprekken har vært slik i over 5 år nå, uten at tilstanden har blitt forværret.

Sprekk i støttemur av naturstein.

For å få tilstandsgrad 0 eller 1 må forstøtningsmuren utbedres og rettes opp slik at muren fremstår rett og uten sprekker. Det må også legges nye drenerende masser ved muren.

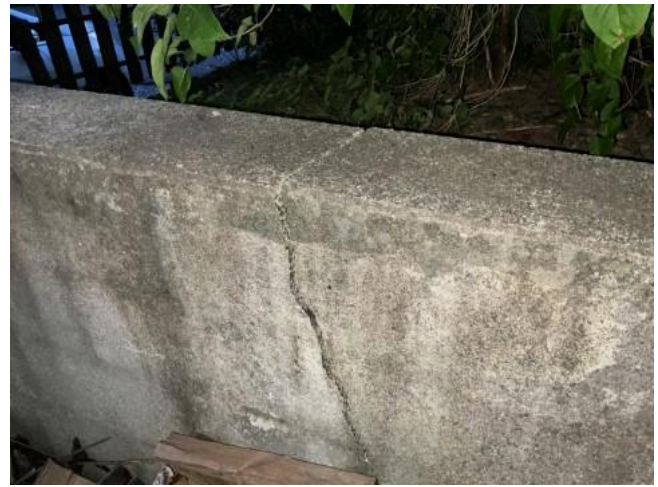
Sprekk i støttemur av leca.

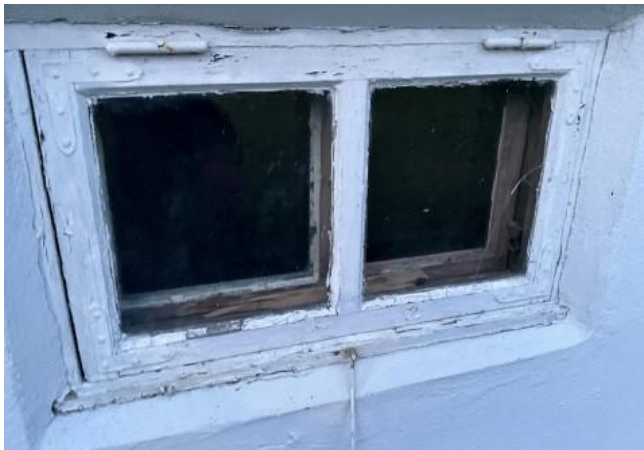
Det ble observert sprekke i et vindu i kjelleren og alle vinduene har mye slitasje. Dette kommer av at vinduene er over 70 år gamle og vil kunne føre til lekkasjer.

Avflaset maling og sprekk i kjellervindu.

standard kjellervinduer som passer inn i samme vindusåpninger, samt montering av disse.

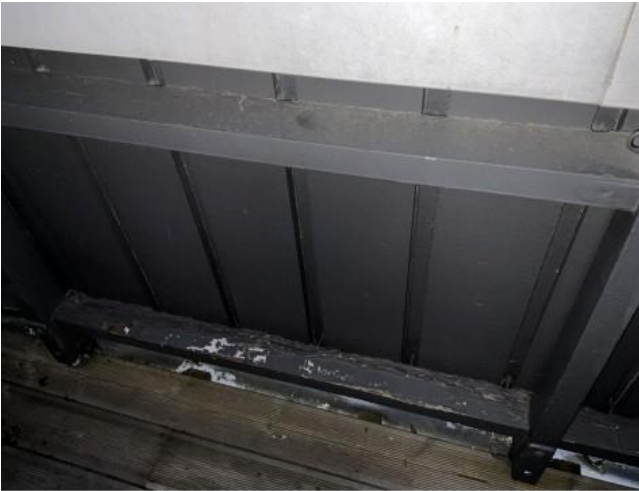
Bilde av avflasket maling og råte i nedre bjelkelag som holder panelet til rekkverket.

For å få tilstandsgrad 0 eller 1 må man skifte ut nedre bjelke som panelet på rekkverket er festet i.
