# Attraktiv og innholdsrik enebolig over 2 plan + kjeller. Nydelig, solrik hage. Enkel garasje.

# Tilstandsrapport - NS 3600

1786 Halden

Gnr: 98 Bnr: 530

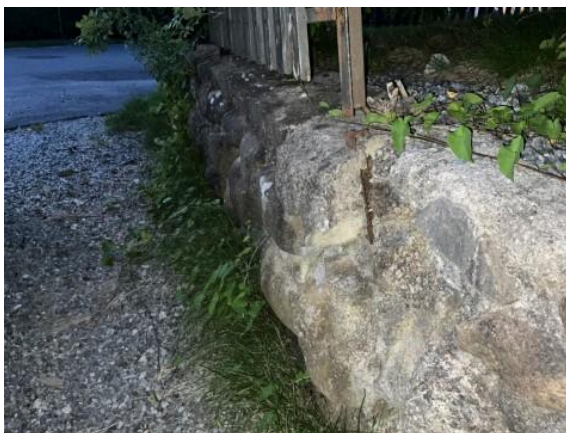
Forstøtningsmuren av naturstein og den lille lengden av leca fremstår med sprekker pga jordtrykkspåvirkning. Det ble også registrert nivåforskjeller på mer enn 0,5 m som gjør at denne muren skal sikres med rekkverk på minimum 1,0 m.

Det ble observert sprekker og manglende rekkverk på forstøtningsmuren som er i hjørnet av tomten. Dette antas å komme fra jordtrykk som har skjedd på grunn av manglende drenerende masser ved muren. Dette vil kunne føre til at muren til slutt vil kunne skli helt ut. Hjemmelshaver forklarer at sprekken har vært slik i over 5 år nå, uten at tilstanden har blitt forværret.

Sprekk i støttemur av naturstein.

For å få tilstandsgrad 0 eller 1 må forstøtningsmuren utbedres og rettes opp slik at muren fremstår rett og uten sprekker. Det må også legges nye drenerende masser ved muren.

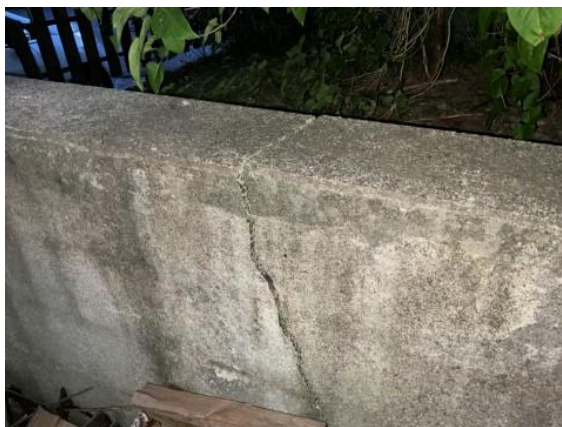
Sprekk i støttemur av leca.

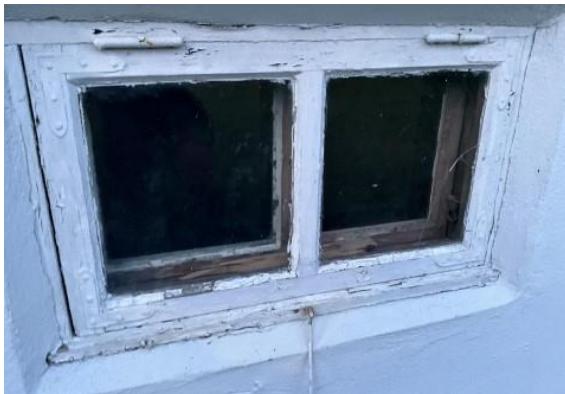
Årsak / Konsekvens: Det ble observert sprekk i et vindu i kjelleren og alle vinduene har mye slitasje. Dette kommer av at vinduene er over 70 år gamle og vil kunne føre til lekkasjer.

Avflaset maling og sprekk i kjellervindu.

standard kjellervinduer som passer inn i samme vindusåpninger, samt montering av disse.

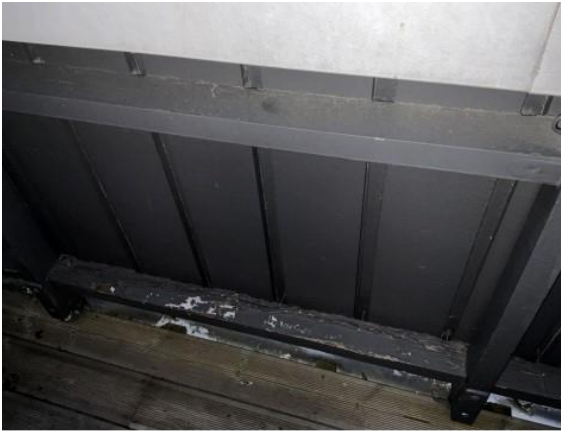
Bilde av avflasket maling og råte i nedre bjelkelag som holder panelet til rekkverket.
