Tilstandsrapport

Boligbygg med flere boenheter

Snorres gate 14 , 4344 BRYNE

Befaringsdato: 24.04.2026

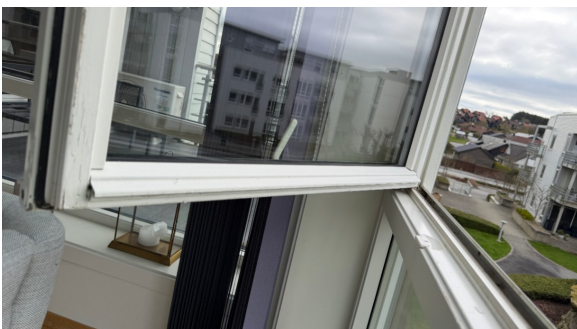
Svelling i vindusforing i vindu på soverom ved kjøkken sør. Ingen registrert fukt ved overflatemåling.

Svelling i vindusforing kan indikere tidligere fuktpåvirkning, uten påvist forhøyede fuktverdier ved kontroll.

Det anbefales nærmere kontroll og eventuell utbedring av tetting.

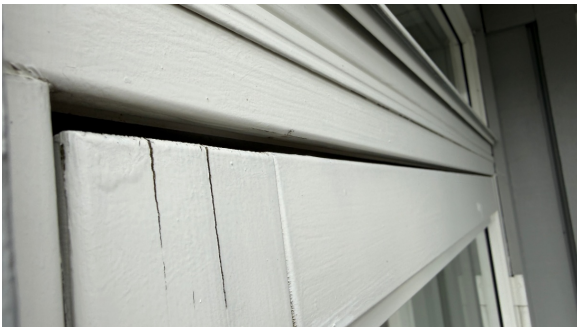
Balkong dør henger, registrert svelling i nedre del av foring innvendig, ingen registrert fukt ved overflatemåling.

Dør som henger og svelling i foring kan føre til redusert funksjon og videre slitasje over tid.
Det anbefales justering av dør og nærmere kontroll/utbedring av tetting og overflatebehandling.

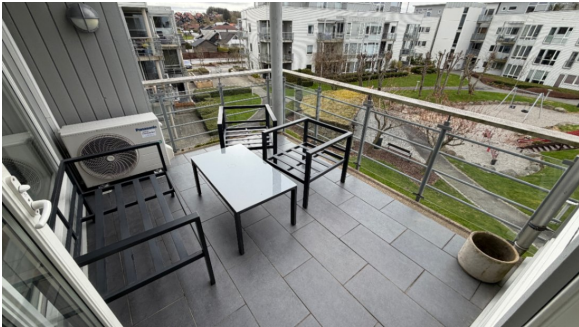
Det er registrert bom/hulrom og sprekk i større deler av flislagt balkong.

Det må påregnes full utbedring av flislagt balkong på grunn av utbredt bom/hulrom og sprekker, men tiltak vurderes ikke som umiddelbart nødvendig.

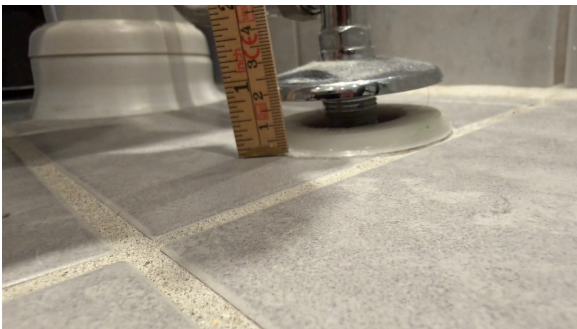
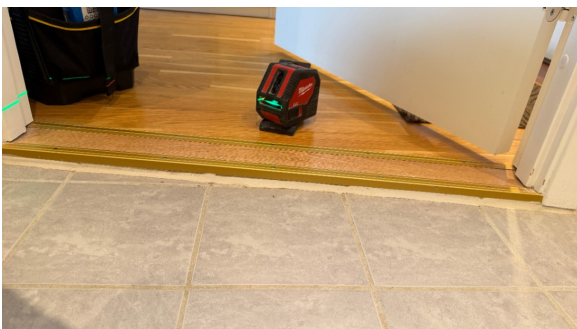
- Det er påvist avvik i fallforhold til sluk i forhold til krav i forskrift på byggetidspunktet.
- Det er påvist andre avvik:

Vannuttak for toalett er plassert i gulv. Løsningen avviker fra vanlig praksis og gir økt risiko for lekkasje og fuktpåvirkning i konstruksjonen.

• Til tross for avviket i fall/høydeforskjell til sluk, vil gulvet fortsatt kunne lede vann mot sluket, men med redusert effektivitet. Dette kan potensielt øke risikoen for vannansamling i enkelte områder av badet.

Anbefaler nærmere kontroll ift. oppbrett av membran i dørterskel.

Det anbefales nærmere kontroll av utførelse og tetting av vannuttak til toalett.

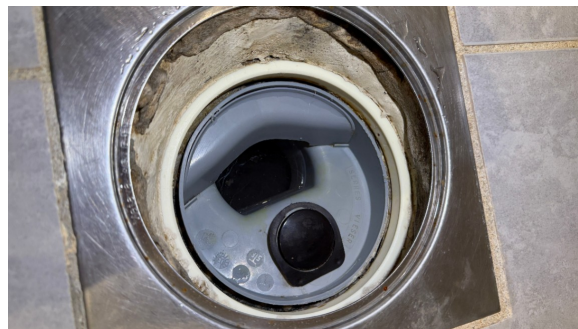
- Mer enn halvparten av forventet brukstid er passert på membranløsningen.
- Det er påvist andre avvik:

Manglende membrandekning i sluk medfører økt risiko for lekkasjer og fuktskader i konstruksjonen.

Membranløsningen har passert en betydelig del av forventet levetid, og utbedring/oppgradering bør påregnes.
